1. LOCALIZACIÓN

Nombre del conjunto:
Nombre del edificio : "Aduana Nacional"
Uso original : Aduana
Uso actual : Oficinas de la Asociación de Fruticultores

Realizó : M. Monterrosa Liliana Fuentes

Fecha : 05/04/2004

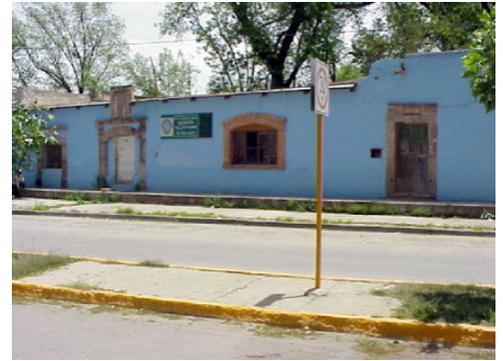
Fachada principal

Construcción que se desarrolla en torno a un patio central. Conserva algunas de las fachadas originales. Una de las puertas, con marco de cantera, está en mal estado; hay desprendimiento de material provocado por la humedad. Una de las ventanas tiene un marco de cantera en forma de arco rebajado; otra ventana, de forma similar, tiene marco de ladrillo. El rodapié es de ladrillo.

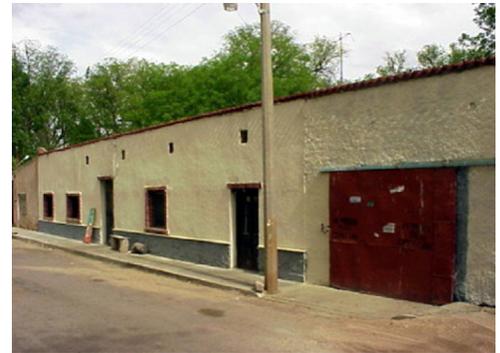
Fachada principal

Los vanos de las ventanas tienen marcos sencillos en ladrillo. Las puertas presentan cornisa superior de ladrillo. El rodapié es de concreto, lo cual puede provocar humedad en los muros. En la parte superior del muro existen pequeñas rejillas para ventilación. Una ceja de ladrillo remata la fachada.

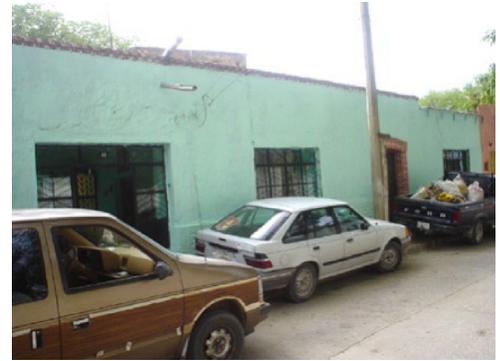
Fachada principal

No presenta elementos decorativos en fachada, sólo un marco de ladrillo en forma de arco rebajado en una de las puertas de acceso. El pretil es de ladrillo. Se observa humedad en la parte superior de los muros, que puede ser causada por la mala instalación de los desagües pluviales.

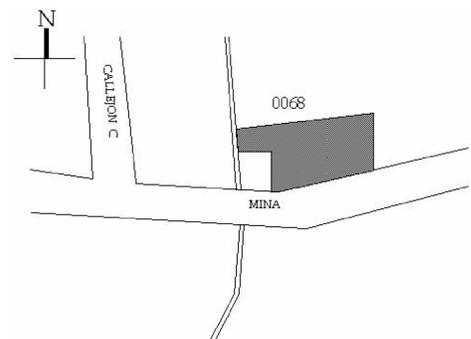
Detalle de interior o de fachada

El inmueble perdió la cubierta y tiene serios daños de humedad debido a la falta de mantenimiento. Presenta desprendimiento de aplanados y pérdida de adobes. Conserva las gárgolas originales en cantera, pero perdieron su función, debido a que tiene tubos de PVC que sirven de desagüe. Dos de los vanos se encuentran tapiados.

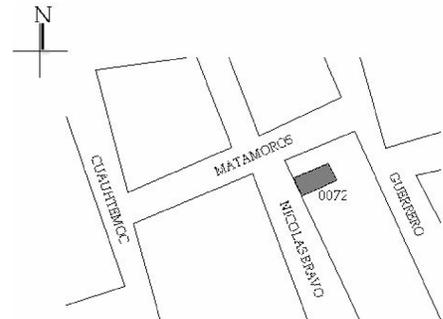
Detalle de interior o de fachada

El aplanado presenta deterioro y se observa humedad en la base del muro. Los vanos tienen un marco hecho de mezcla. La herrería no es la original.

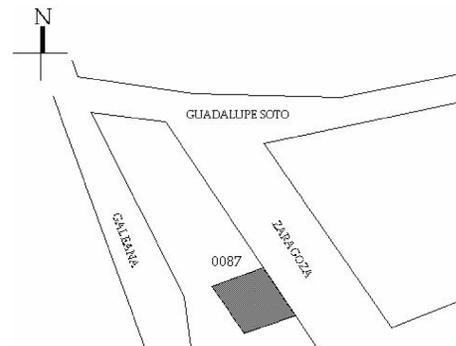
Detalle de interior o de fachada

El inmueble no ha recibido mantenimiento, por lo que muestra un avanzado grado de deterioro, como desprendimiento de material en muros y aplanados. Los marcos que se conservan son de mezcla; las ventanas tienen forma de arco rebajado. El rodapié es de piedra. Las gárgolas originales fueron sustituidas por tubos de PVC.
