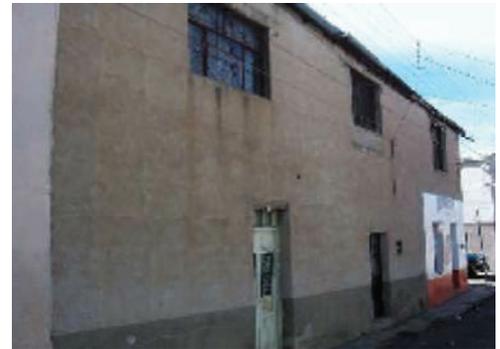
Fachada principal

Todo el inmueble está recubierto de concreto, lo cual puede causar serios daños en los muros debido a que estos son de concreto. No presenta marcos y tiene el rodapié solo indicado por una diferencia de color entre los muros y éste.

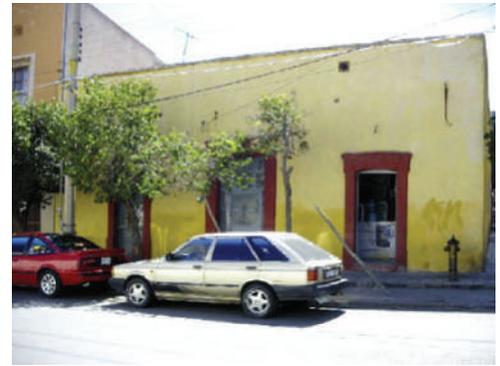
Fachada principal

Presenta marcos de ladrillo pintado en vanos. Se modificaron las ventanas haciéndolas puertas para adaptarlo a uso comercial.

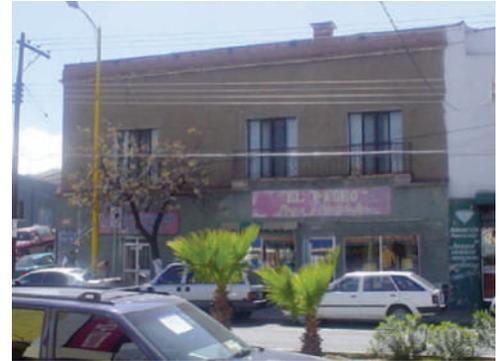
Fachada principal

El aplanado de concreto está en todo el inmueble, lo que puede causar serios daños en los muros y en general en la estructura del edificio. No presenta marcos en vanos, las ventanas no son originales ni las rejas de los balcones.

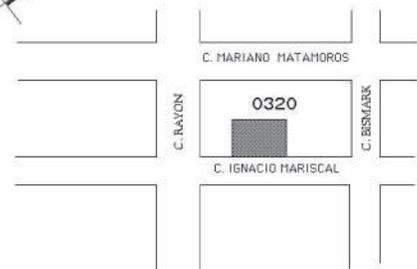
Detalle de interior o de fachada

Marcos de ladrillo y cantera en algunos vanos. Tiene aplicaciones de concreto que posteriormente pueden causar deterioro en los muros.

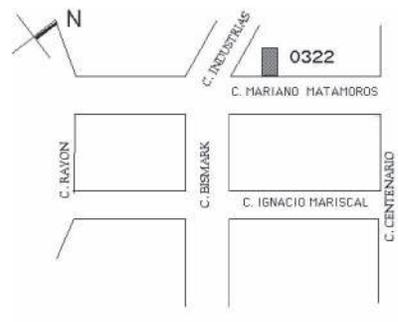
Detalle de interior o de fachada

Debido al abandono del inmueble se encuentran muy deteriorados los aplanados en cal. Hay desprendimiento de material. El techo de lámina se encuentra también en muy malas condiciones. Se aprecian marcos en vanos y puertas de ladrillo.

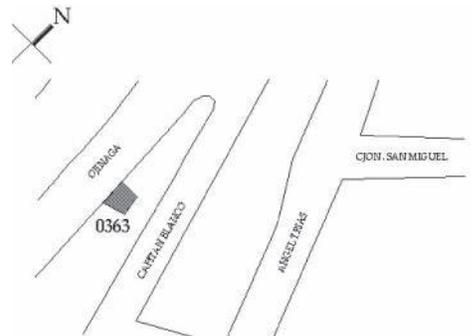
Detalle de interior o de fachada

El inmueble está abandonado y se ve deteriorado el aplanado. Parece que hubo modificaciones para instalar un portón; los vanos no tienen marcos.

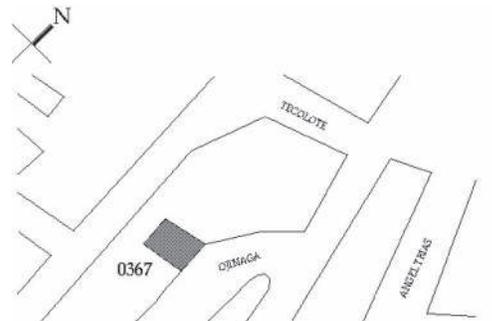
Detalle de interior o de fachada

El inmueble se encuentra en muy mal estado, pues presenta desprendimiento del aplanado por lo que el adobe se ha deteriorado. Los vanos tienen marcos de cantera con cornisas y frontones, la herrería es original.

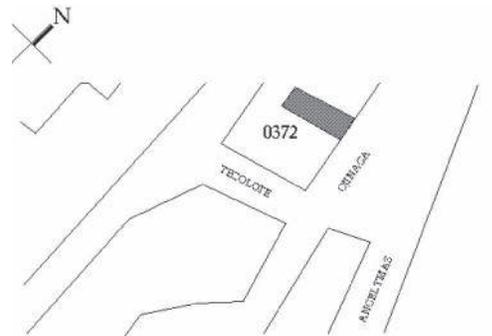
Detalle de interior o de fachada

Marcos de cantera en puertas y ventanas en planta baja y alta, algunos de estos marcos han sido modificados. Se está pintando la casa y por eso se observa el enjarre de concreto que le aplicaron recientemente al inmueble, lo cual puede causar serios daños en los muros.

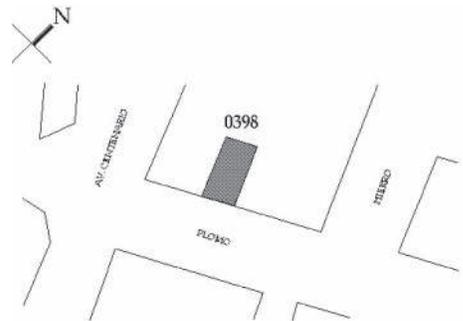
Detalle de interior o de fachada

El inmueble se encuentra muy deteriorado y con desprendimientos de aplanado. Uno de sus vanos tiene marco de ladrillo en forma de arco rebajado.

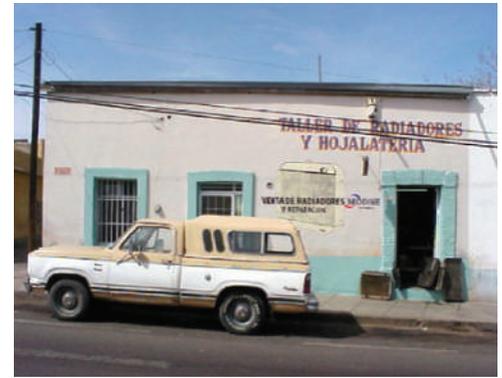
Fachada principal

La finca presenta algunas modificaciones en sus vanos, pues en el interior se ha clausurado una puerta. Solo queda un enmarcamiento original en ladrillo, los demás han sido cambiados por de concreto. La cancelería y la herrería son modernas.
