CASAS GRANDES, CHIHUAHUA

Sectores Analizados 001 y 002

Monumentos Históricos Catalogados

FICHAS DE CATÁLOGO DE MONUMENTOS HISTÓRICOS INMUEBLES DE CASAS GRANDES

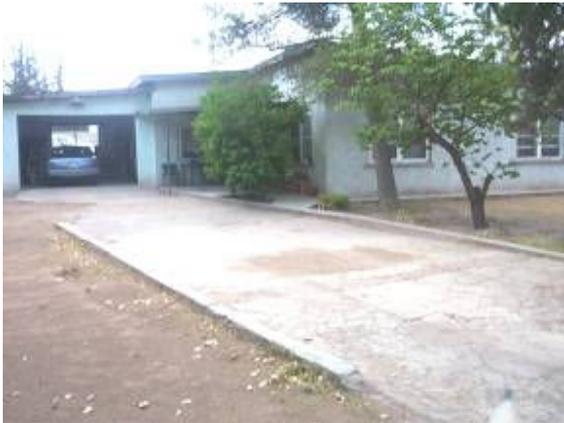
Fachada Principal

- **OBSERVACIONES:** Los marcos de algunas puertas y ventanas son originales. Tenía corral pero ya las divisiones están destruidas. A un costado de la casa azul hay unos cuartos que sus agregados están en mal estado y esto hace que su estado de conservación se deteriore. La base de la casa se esta corroyendo mucho, al igual que las esquinas. Antes estaban habitados estos cuartos pero desde hace tres años ya no se ocupan. No tiene techo de lámina pues gotea.

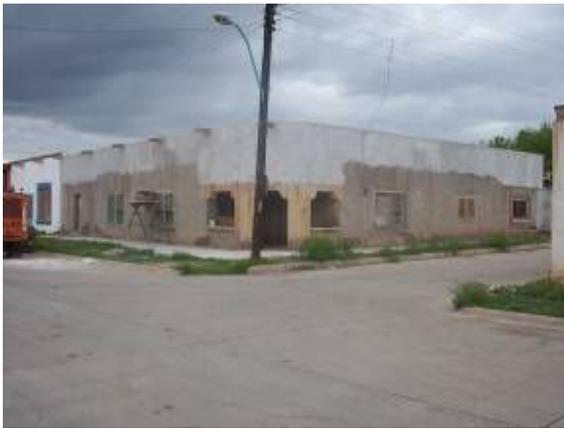
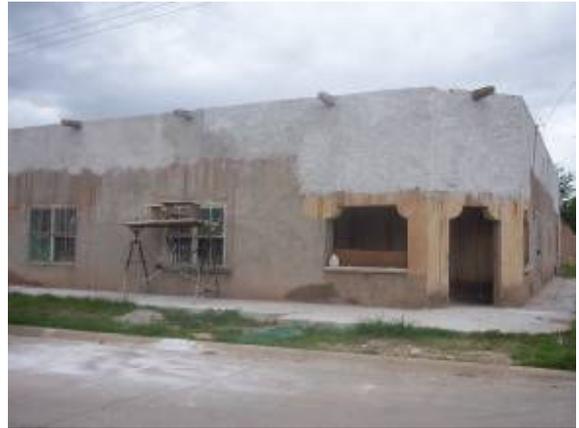
Esquina de la casa

- **OBSERVACIONES:** La Casa se empezó a restaurar hace tres años, la parte de Baltasar, última parte. Y en marzo se empezó a restaurar la segunda parte. Había unas bodegas en el fondo y aparte había un corral, este se cayó y las bodegas las adaptaron para un estudio, galería, recamara y cocina. Se quedo muy deteriorada la casa porque hubo en 1920 una caballeriza.

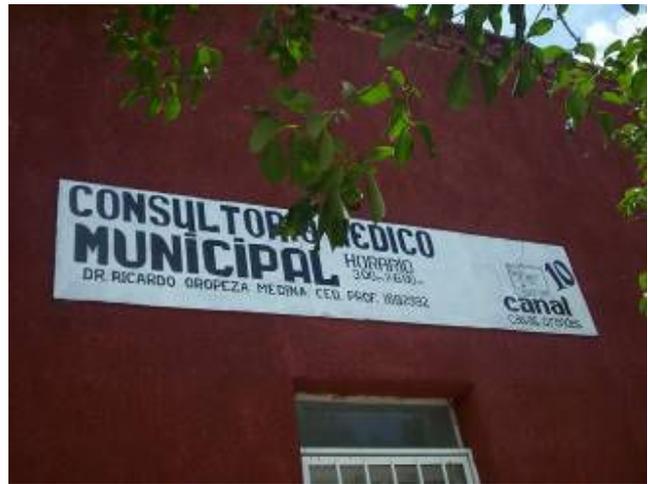
Fachada Principal

- OBSERVACIONES: La venta, al parecer las ampliaron desde hace tiempo. Ahora tiene la puerta y la ventana los marcos metálicos.

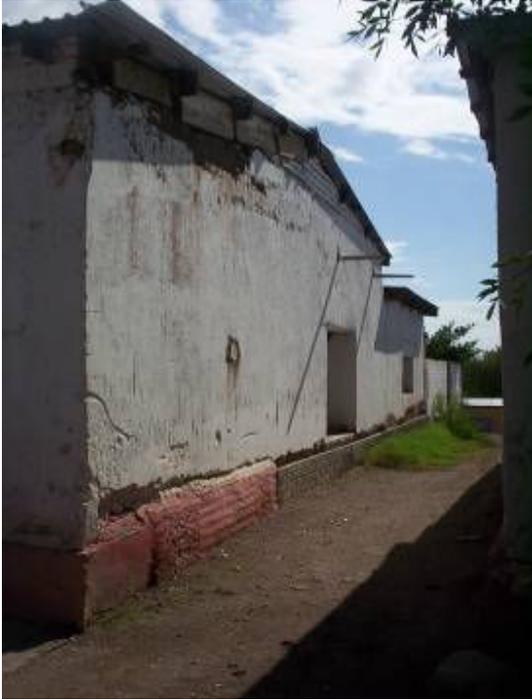
Puerta que se tapó.

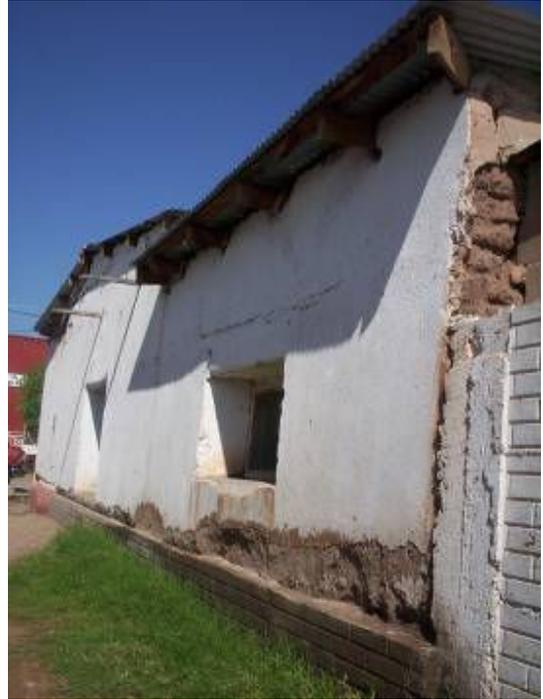
Fachada Lateral Derecha

Techumbre a dos aguas y plana.

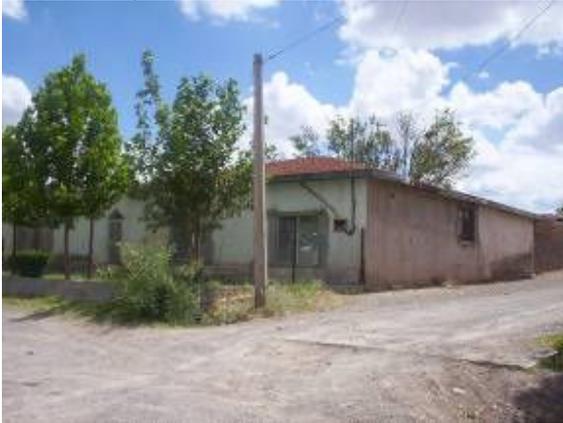
Esquina Hidalgo y Victoria

- OBSERVACIONES: El predio esta dividido en dos partes, la casa y la parte del porche de atrás. De la parte de enfrente (la casa) tiene remodelaciones, se ampliaron las ventanas hace 3 años y parcharon unas pocas grietas que tenia. La pared que colinda hacia la calle esta una cuarta
