SISTEMA INSTITUCIONAL DE IDENTIFICACIÓN DE MONUMENTOS HISTÓRICOS MUEBLES E INMUEBLES POR DESTINO

CONACULTA INAH

TIPO DE MONUMENTO					
Tipo de bien:		Mobiliario			
DATOS					
No. de folio:				No. de inventario:	
				No. de campo: 01	
Fecha:		27-Agosto-0008			
Ubicación del Bien Inmueble					
Ubicación:		Monumento Histórico			
Nombre del inmueble :		Iglesia de Santo Tomás			
Estado		Municipio		Localidad	
CHIHUAHUA		GUERRERO		SANTO TOMAS	
Colonia		Calle		Numero	
Conocido		Conocido		S/n	
Cp					
31681					
Descripción del bien mueble

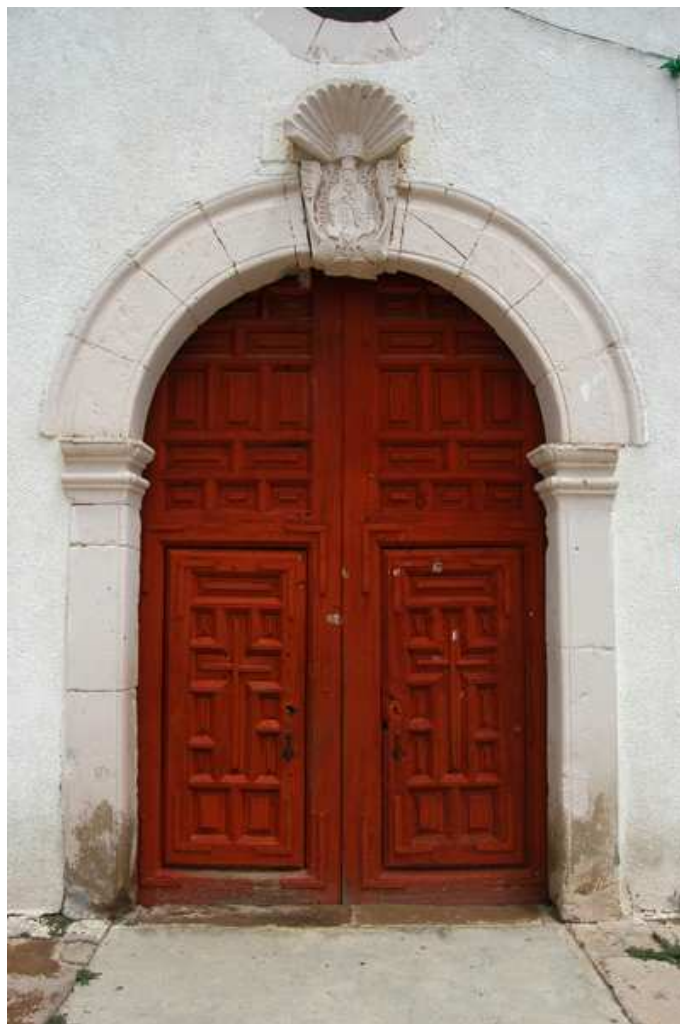
Fotografía 1

Nombre:	Portón
Medidas:	Reales
Alto:	420 cm
Profundidad	0 cm
Ancho:	300 cm
Con marco:	No
Época:	Siglo XVIII
Fecha:	
Materia prima:	Madera :
Descripción:	El portón está formado por dos hojas de formato rectangular; cada una de ellas aloja una puerta rectangular con herrajes de hierro. El portón está decorado con sobrios casetones dispuestos simétricamente, y en el caso de las puertas, éstos conforman una cruz latina.
Observación:	Regular estado de conservación: el portón está totalmente repintado

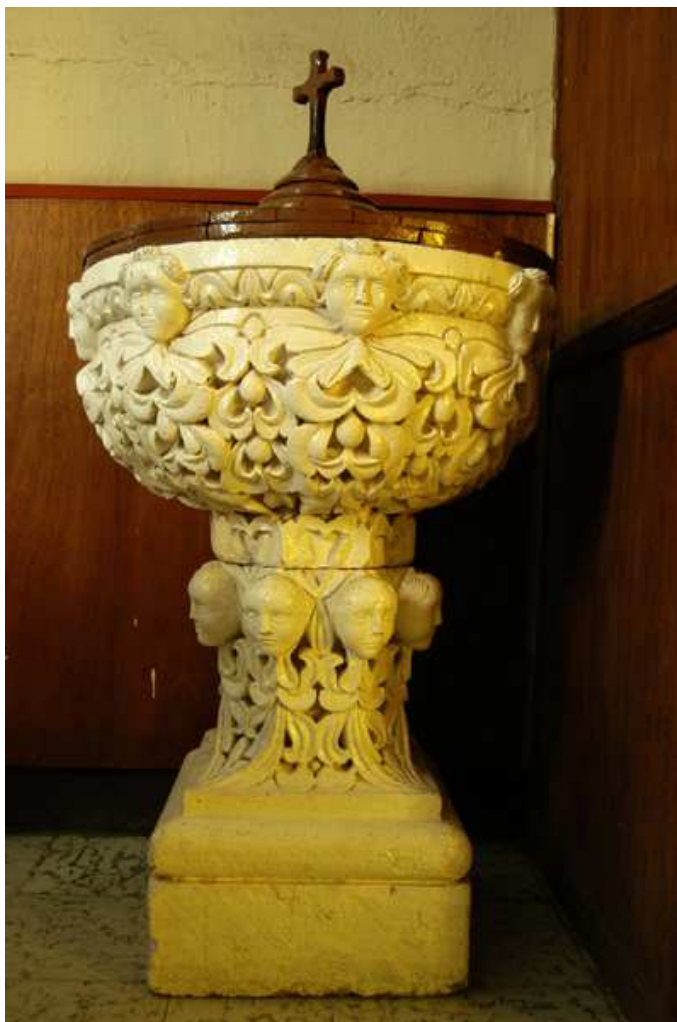
Fotografía 1

TIPO DE MONUMENTO		
Tipo de bien:	Estatua / Relieve	
DATOS		
No. de folio:		No. de inventario:
		No. de campo:
Fecha:	27-Agosto-2008	
Ubicación del Bien Inmueble		
Ubicación:	Monumento Histórico	
Nombre del inmueble :	Iglesia de Santo Tomás	
Estado	Municipio	Localidad
CHIHUAHUA	GUERRERO	SANTO TOMAS
Colonia	Calle	Numero
Conocido	Conocido	S/n
Cp		
31681		
Descripción del bien mueble		
Nombre:	Pila de Agua Bendita	
Medidas:	Reales	
Alto:	99 cm	
Profundidad	0 cm	
Ancho:	76 cm	
Con marco:	No	
Época:	Siglo XVIII	
Fecha:		
Materia prima:	Piedra :	
Descripción:	Base cuadrangular lisa; pedestal con decoración en altorrelieve a base de motivos vegetales barrocos y cabezas, al parecer de niños. El contenedor con forma de media esfera decorada en alto relieve con motivos vegetales, roleos y rostros de niños.	
Observación:	La pila fue tallada en dos bloques de piedra. Se encuentra en buen estado, aunque totalmente repintada en color blanco.

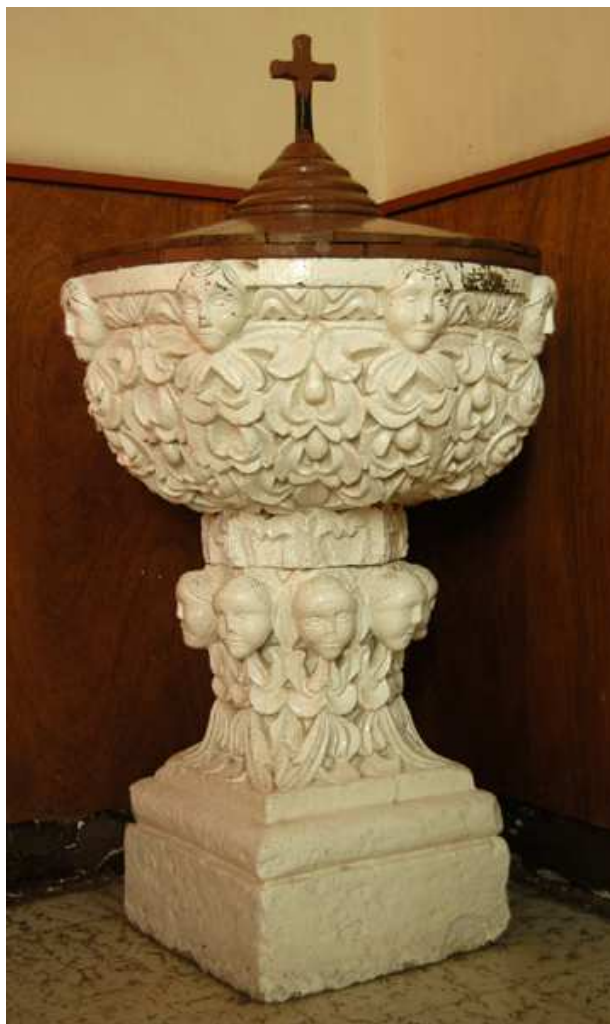
Fotografía 1

TIPO DE MONUMENTO		
Tipo de bien:	Estatua / Relieve	
DATOS		
No. de folio:		No. de inventario:
		No. de campo:
Fecha:	27-Agosto-2008	
Ubicación del Bien Inmueble		
Ubicación:	Monumento Histórico	
Nombre del inmueble :	Iglesia de Santo Tomás	
Estado	Municipio	Localidad
CHIHUAHUA	GUERRERO	SANTO TOMAS
Colonia	Calle	Numero
Conocido	Conocido	S/n
Cp		
31681		
Descripción del bien mueble		
Nombre:	Pila de Agua Bendita	
Medidas:	Reales	
Alto:	99 cm	
Profundidad	0 cm	
Ancho:	76 cm	
Con marco:	No	
Época:	Siglo XVIII	
Fecha:		
Materia prima:	Piedra :	
Descripción:	Base cuadrangular lisa; pedestal con decoración en altorrelieve a base de motivos vegetales barrocos y cabezas, al parecer de niños. El contenedor con forma de media esfera decorada en alto relieve con motivos vegetales, roleos y rostros de niños.	
Observación:	La pila fue tallada en dos bloques de piedra. Se encuentra en buen estado, aunque totalmente repintada en color blanco.

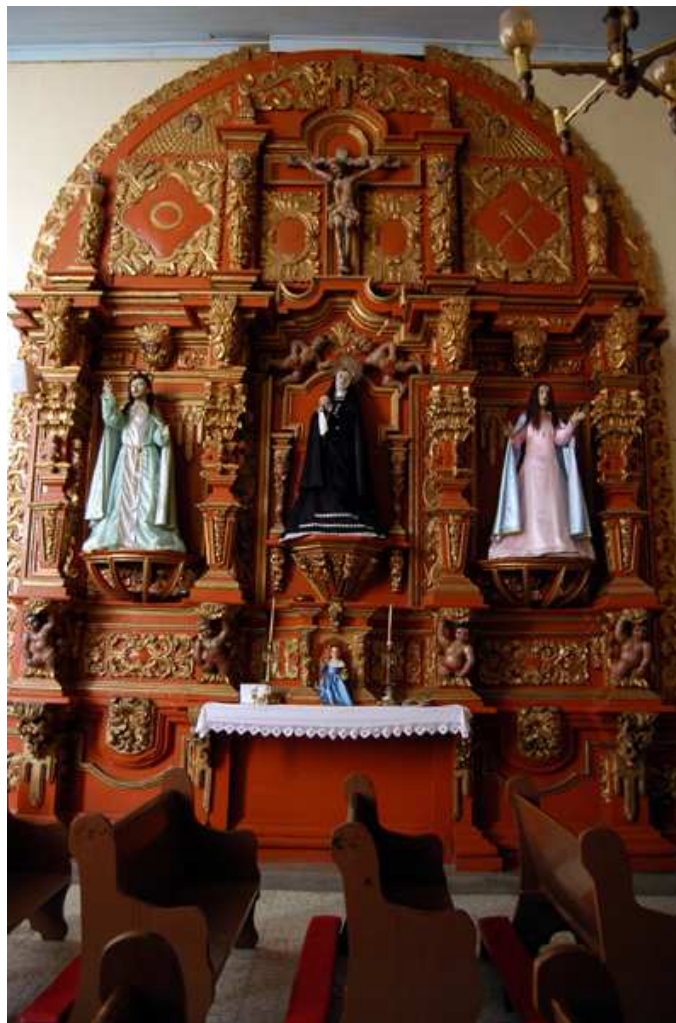
Fotografía 1

Nombre:	Retablo
Medidas:	Reales
Alto:	645 cm
Profundidad	0 cm
Ancho:	515 cm
Con marco:	No
Época:	Siglo XVIII
Fecha:	
Materia prima:	Pigmentos Madera :
Descripción:	Retablo barroco de modalidad estípite compuesto por basamento de madera con mesa del altar, banco, un solo cuerpo y remate en forma de medio punto; verticalmente consta de tres calles limitadas por estípites. En el banco se ubican cuatro pedestales en forma de niños atlantes en alto-relieve; al centro se localiza un sagrario aparente, y es que no es una caja sino una talla. En las calles laterales del cuerpo del retablo se ubican esculturas de bulto apoyadas sobre repisas; al centro, la escultura de La Dolorosa se apoya en una repisa en forma de pirámide invertida. El remate se separa del cuerpo inferior mediante un entablamento con cornisa de perfil mixtilíneo; en la parte central del friso aparecen dos ángeles en alto-relieve. El remate del retablo es un tablero labrado donde destaca la figura central de Cristo (escultura de bulto) flanqueada por un par de pilastras en forma de medias cañas labradas; lateralmente se ubican la corona de espinas y la lanza y el hisopo cruzados, símbolos de la pasión de Cristo tallados en bajo-relieve y enmarcados por diseños barrocos.

Observación:	Mal estado de conservación: El retablo está totalmente repintado en color oro sobre fondo rojo; la policromía original debió ser dorada sobre fondo azul y rojo, de acuerdo a los restos de la pintura subyacente. Los estípites del retablo son pequeños e incompletos, y es que al parecer fueron mutilados, quizás durante el traslado del colateral de la antigua iglesia a la actual, cuya altura resultó menor en comparación a la del retablo. Además, las esculturas de vestir que aloja el colateral no parecen ser las originales.

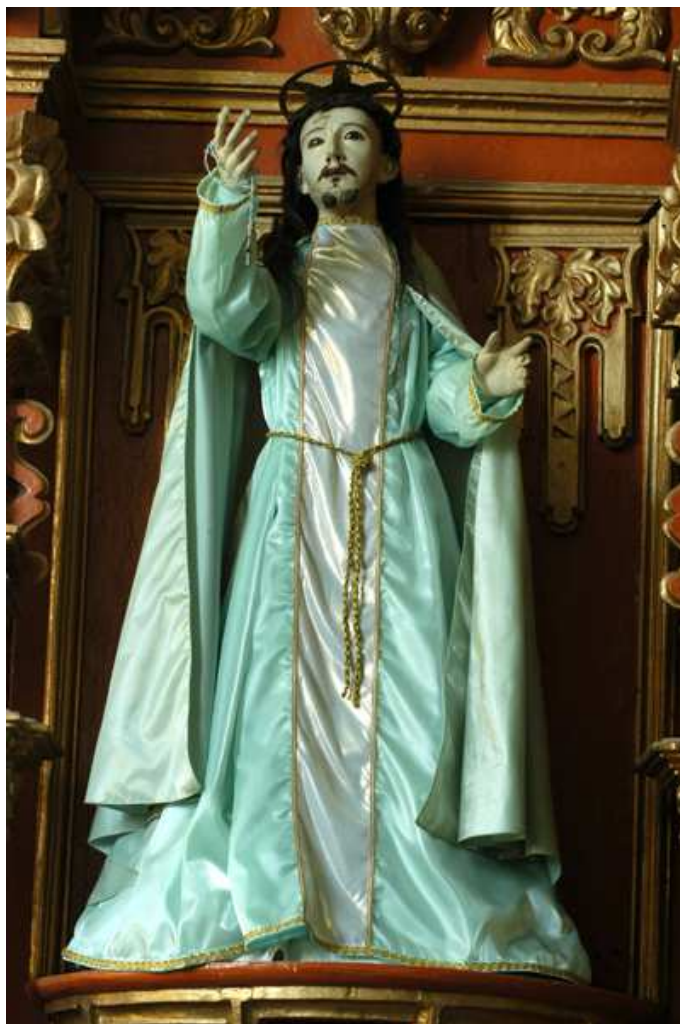
Fotografía 1

TIPO DE MONUMENTO		
Tipo de bien:	Estatua / Relieve	
DATOS		
No. de folio:		No. de inventario:
		No. de campo:
Fecha:	27-Agosto-2008	
Ubicación del Bien Inmueble		
Ubicación:	Monumento Histórico	
Nombre del inmueble :	Iglesia de Santo Tomás	
Estado	Municipio	Localidad
CHIHUAHUA	GUERRERO	SANTO TOMAS
Colonia	Calle	Numero
Conocido	Conocido	S/n
Cp		
31681		
Descripción del bien mueble		
Nombre:	San Juan	
Medidas:	Reales	
Alto:	137 cm	
Profundidad	0 cm	
Ancho:	70 cm	
Con marco:	No	
Época:	Siglo XVIII	
Fecha:		
Materia prima:	Madera : Pigmentos	
Descripción:	Escultura de vestir cuyo cuerpo está formado por una estructura de madera forrada con tela de algodón; ésta última de manufactura reciente. Solo las manos y la cabeza están talladas y policromadas. Presenta ojos de vidrio y aureola de latón. La vestidura es de manufactura reciente. No muestra brazos articulados.	
Observación:	La escultura se encuentra repintada. Esta pieza se localiza en la calle lateral izquierda del retablo dedicado a La Dolorosa; sin embargo, seguramente no formaba parte del conjunto original.

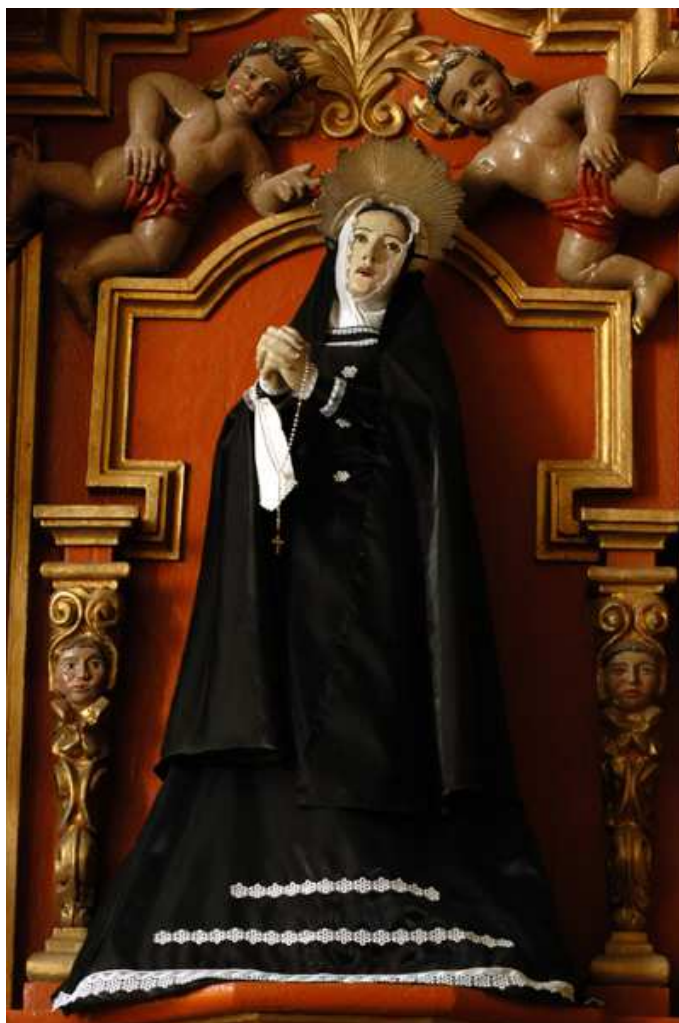
Fotografía 1

TIPO DE MONUMENTO		
Tipo de bien:	Estatua / Relieve	
DATOS		
No. de folio:		No. de inventario:
		No. de campo:
Fecha:	27-Agosto-2008	
Ubicación del Bien Inmueble		
Ubicación:	Monumento Histórico	
Nombre del inmueble :	Iglesia de Santo Tomás	
Estado	Municipio	Localidad
CHIHUAHUA	GUERRERO	SANTO TOMAS
Colonia	Calle	Numero
Conocido	Conocido	S/n
Cp		
31681		
Descripción del bien mueble		
Nombre:	Dolorosa	
Medidas:	Reales	
Alto:	142 cm	
Profundidad	0 cm	
Ancho:	70 cm	
Con marco:	No	
Época:	Siglo XVIII	
Fecha:		
Materia prima:	Tela / Lienzo / Fibras : Lino Pigmentos Madera :	
Descripción:	Escultura de vestir cuyo cuerpo está formado por una estructura de madera forrada con tela; ésta última de manufactura reciente. Solo las manos y el rostro tallados y encarnados. Presenta ojos de vidrio, pelo natural y resplandor sobre su cabeza; los brazos no son articulados. La vestidura es de manufactura reciente. El resplandor de plata formado por diadema lisa y rayos rectos en ráfagas de distintos tamaños.

Observación:	La escultura se encuentra repintada. Esta imagen se localiza en la calle central y es la titular del retablo; sin embargo, quizás no formaba parte del conjunto original.	
Datos del propietario o de quien lo detenta: Guillermo López Soto, Obispo de la Diócesis Cuauhtemoc-Madera

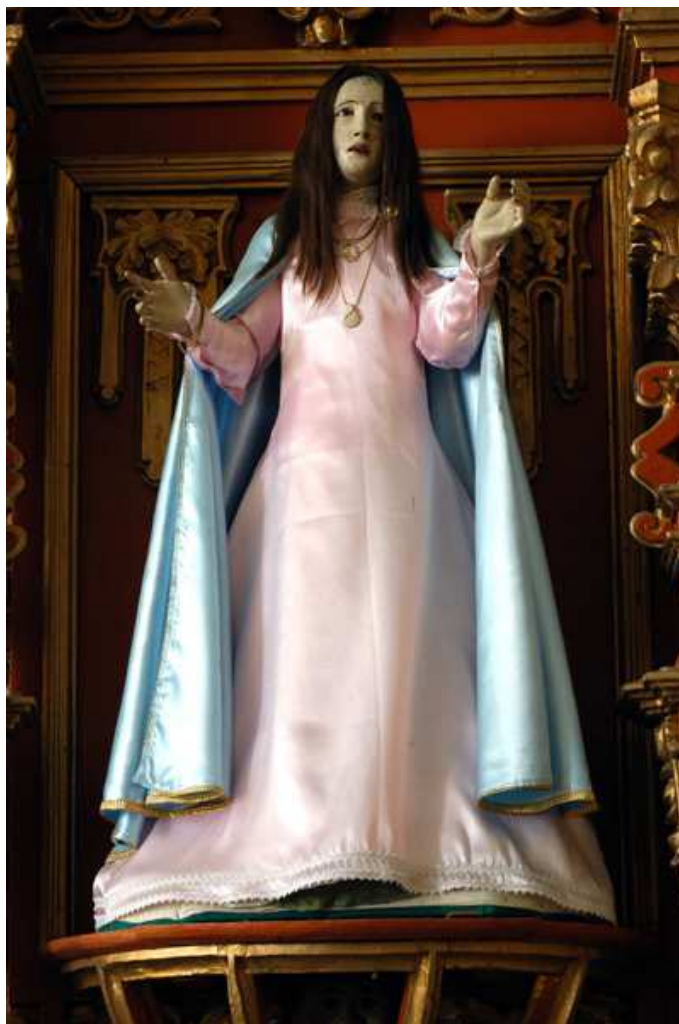
Fotografía 1

TIPO DE MONUMENTO		
Tipo de bien:	Estatua / Relieve	
DATOS		
No. de folio:		No. de inventario:
		No. de campo:
Fecha:	27-Agosto-2008	
Ubicación del Bien Inmueble		
Ubicación:	Monumento Histórico	
Nombre del inmueble :	Iglesia de Santo Tomás	
Estado	Municipio	Localidad
CHIHUAHUA	GUERRERO	SANTO TOMÁS
Colonia	Calle	Numero
Conocido	Conocido	S/n
Cp		
31681		
Descripción del bien mueble		
Nombre:	Maria Magdalena	
Medidas:	Reales	
Alto:	137 cm	
Profundidad	0 cm	
Ancho:	70 cm	
Con marco:	No	
Época:	Siglo XVIII	
Fecha:		
Materia prima:	Pigmentos Tela / Lienzo / Fibras : Lino Madera :	
Descripción:	Escultura de vestir cuyo cuerpo está formado por una estructura de madera forrada con tela; ésta última de manufactura reciente. Solo las manos y rostro están tallados y encarnados. Presenta ojos de vidrio y pelo natural. Los brazos no son articulados. La vestidura de textil reciente.	
Observación:	La escultura se encuentra repintada. Esta pieza se localiza en la calle lateral derecha del retablo dedicado a La Dolorosa; sin embargo, seguramente no formaba parte del conjunto original.

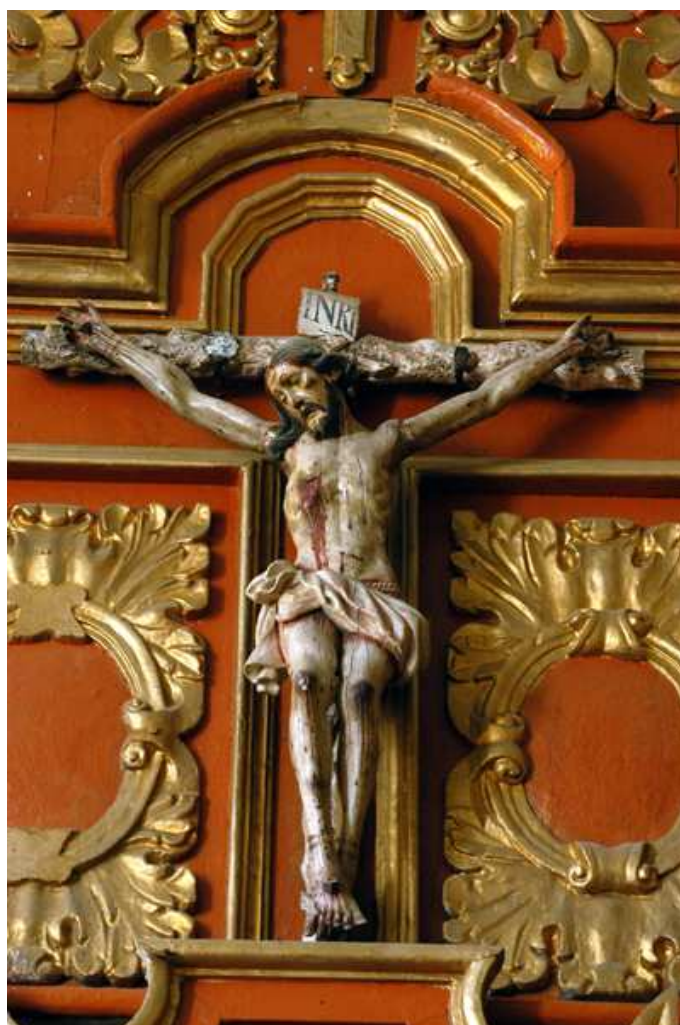
Fotografía 1

TIPO DE MONUMENTO		
Tipo de bien:	Estatua / Relieve	
DATOS		
No. de folio:		No. de inventario:
		No. de campo:
Fecha:	27-Agosto-2008	
Ubicación del Bien Inmueble		
Ubicación:	Monumento Histórico	
Nombre del inmueble :	Iglesia de Santo Tomás	
Estado	Municipio	Localidad
CHIHUAHUA	GUERRERO	SANTO TOMÁS
Colonia	Calle	Numero
Conocido	Conocido	S/n
Cp		
31681		
Descripción del bien mueble		
Nombre:	Cristo	
Medidas:	Reales	
Alto:	100 cm	
Profundidad	0 cm	
Ancho:	90 cm	
Con marco:	Sí	
Época:	Siglo XVIII	
Fecha:		
Materia prima:	Pigmento	
	Madera :	
Descripción:	Escultura en madera policromada. La figura de Cristo con cendal de amarre lateral y la cabeza reclinada hacia su lado derecho. La cruz formada por maderos que simulan troncos; cartela al parecer metálica; los clavos del crucificado son de metal con cabeza prismática. Todas son piezas originales.	
Observación:	Presenta rotura a la altura de su hombro derecho; se encuentra sucio y manchado. Esta pieza se localiza en el remate del retablo dedicado a La Dolorosa.

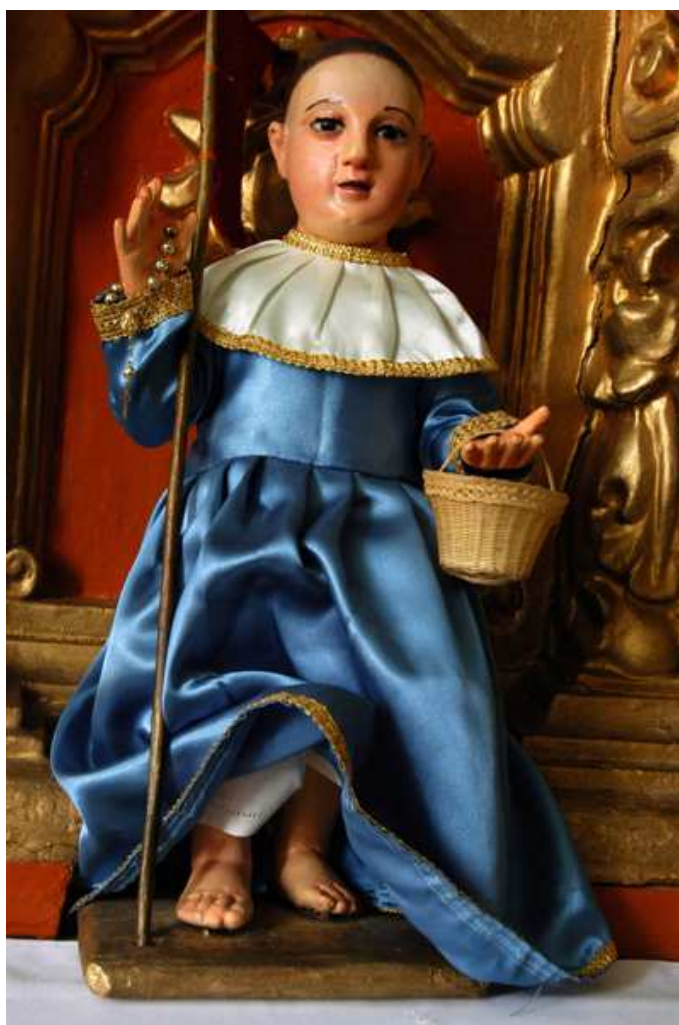
Fotografía 1

TIPO DE MONUMENTO			
Tipo de bien:	Estatua / Relieve		
DATOS			
No. de folio:		No. de inventario:	
Folio real:		No. de campo:	08
Fecha:	27-Agosto-2008		
Ubicación del Bien Inmueble			
Ubicación:	Monumento Histórico		
Nombre del inmueble :	Iglesia de Santo Tomás		
Estado	Municipio	Localidad	
CHIHUAHUA	GUERRERO	SANTO TOMAS	
Colonia	Calle	Numero	
Conocido	Conocido	S/n	
Cp			
31681			
Descripción del bien mueble			
Nombre:	Santo Niño de Atocha		
Medidas:	Reales		
Alto:	39 cm		
Profundidad	0 cm		
Ancho:	19 cm		
Con marco:	No		
Época:	Siglo XVIII		
Fecha:			
Materia prima:	Madera :		
Descripción:	Escultura en madera tallada y encarnada, con ojos de vidrio. El niño representado de cuerpo completo y de pie. La vestidura es de manufactura reciente.		
Observación:	Se encuentra totalmente repintado.		
Datos del propietario o de quien lo detenta: Guillermo López Soto, Obispo de la Diócesis Cuauhtemoc-Madera

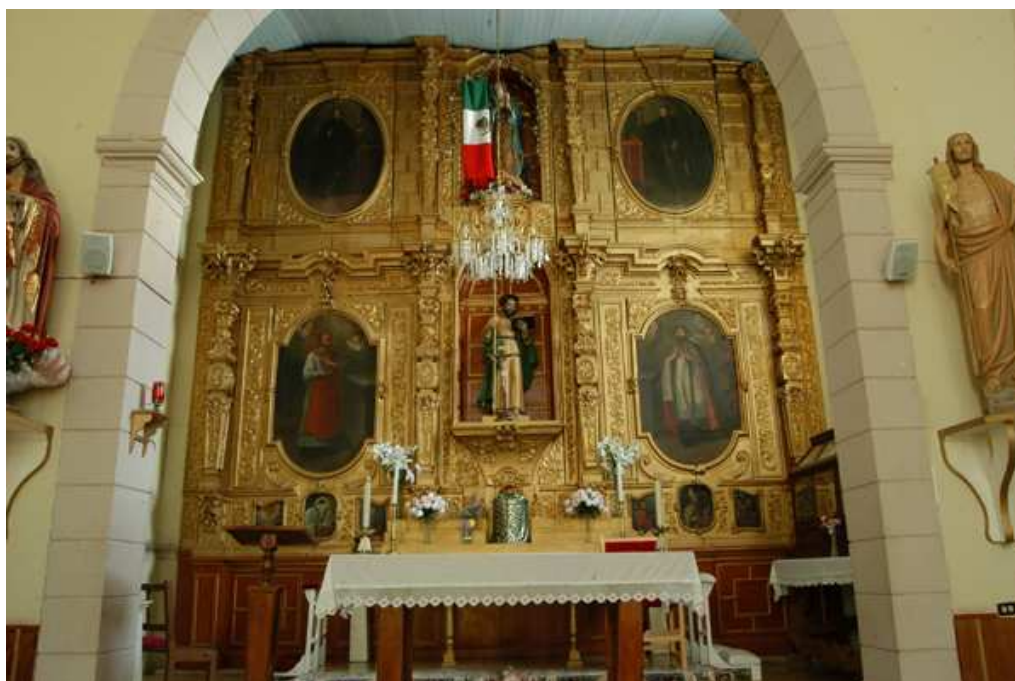
Fotografía 1

Nombre:	Retablo Mayor
Medidas:	Reales
Alto:	684 cm
Profundidad	0 cm
Ancho:	660 cm
Con marco:	No
Época:	Siglo XVIII
Fecha:	
Materia prima:	Madera : Otros : Pigmentos
Descripción:	<p>Retablo dorado de estilo barroco y modalidad estípite compuesto por basamento, banco con sagrario al centro, dos cuerpos y remate; verticalmente se divide en tres calles. El basamento es plano y está decorado mediante secciones cuadrangulares y rectangulares formadas por delgadas molduras. En el banco se ubican seis pinturas pequeñas con las imágenes de los cuatro Evangelistas y de dos fundadores de la iglesia; al centro se localiza el sagrario cuya puerta de madera está pintada al óleo, con la representación del Cordero Pascual tumbado sobre el libro de los Siete Sellos. El primer cuerpo del retablo se separa del banco mediante sencillas molduras; en las calles laterales se ubican pinturas con marcos mixtilíneos, y en la central, una peana de perfil convexo sobre la que se desplanta un nicho de escasa profundidad que aloja la escultura de bulto del santo titular. El segundo cuerpo se separa del inferior mediante un juego de cornisas de diseño mixtilíneo y una sección lisa a manera de friso, donde se ubican los pedestales de los estípites del segundo cuerpo. En las calles laterales se ubican pinturas de formato oval, y en la central, un nicho igual al descrito para el primer cuerpo y que aloja la escultura de bulto de la Guadalupana. El remate del retablo se separa del segundo cuerpo de igual forma a la descrita para el primer cuerpo; sin embargo, el remate fue desmontado y trasladado a la sacristía de la iglesia, donde actualmente se localiza, por lo que su descripción se trata en su ficha correspondiente.</p> <p>La decoración del retablo consiste principalmente en tallas con motivos barrocos en bajo-relieve, de manera que en general la ornamentación es mesurada y plana.</p>

Observación:	Regular estado de conservación: el retablo está totalmente repintado en color dorado y presenta algunos faltantes de molduras; además faltan dos de las pinturas localizadas en el banco. La mutilación del retablo debió ocurrir cuando éste fue trasladado de la antigua iglesia para el que fue diseñado, a la actual iglesia de Santo Tomás. La altura de la nueva iglesia resultó menor con respecto a la del retablo, por lo el remate tuvo que ser colocado en la sacristía.
--------------	---

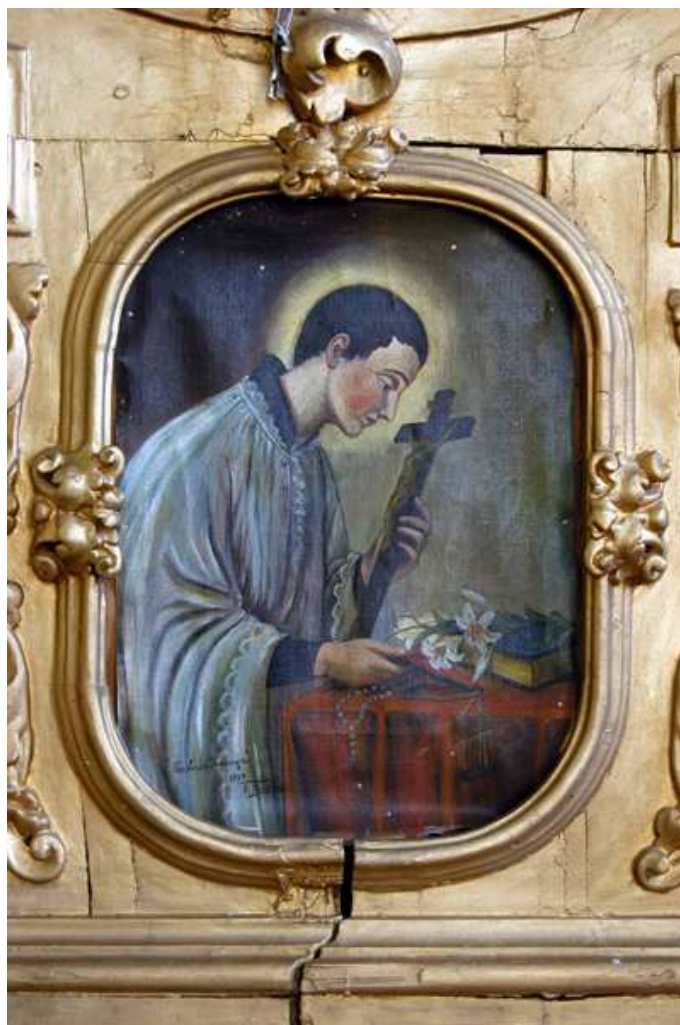
Fotografía 1

TIPO DE MONUMENTO		
Tipo de bien:	Pintura de Caballete	
DATOS		
No. de folio:		No. de inventario:
		No. de campo:
Fecha:	27-Agosto-2008	
Ubicación del Bien Inmueble		
Ubicación:	Monumento Histórico	
Nombre del inmueble :	Iglesia de Santo Tomás	
Estado	Municipio	Localidad
CHIHUAHUA	GUERRERO	SANTO TOMAS
Colonia	Calle	Numero
Conocido	Conocido	S/n
Cp		
31681		
Descripción del bien mueble		
Nombre:	San Luis Gonzaga	
Medidas:	Reales	
Alto:	44 cm	
Profundidad	0 cm	
Ancho:	33 cm	
Con marco:	No	
Época:	Siglo XX	
Fecha:		
Materia prima:	Tela / Lienzo / Fibras : Lino Otros : Pigmentos	
Descripción:	Pintura moderna hecha al óleo sobre tela donde se representa al santo Luis Gonzaga de medio cuerpo, con la cabeza inclinada hacia el crucifijo que sostiene con su mano izquierda. Frente a él, sobre una mesa cubierta con mantel rojo, están colocados un libro cerrado, una vara de azucenas, y un rosario que toca el santo con su mano derecha.

Observación:	Se localiza en la calle lateral izquierda del banco del retablo mayor; sin embargo, no corresponde al retablo. La pintura original se perdió y en su lugar colocaron ésta imagen de factura moderna. Presenta firma en el ángulo inferior izquierdo del cuadro: "E. Mendoza"	
Datos del propietario o de quien lo detenta: Guillermo López Soto, Obispo de la Diócesis Cuauhtemoc-Madera

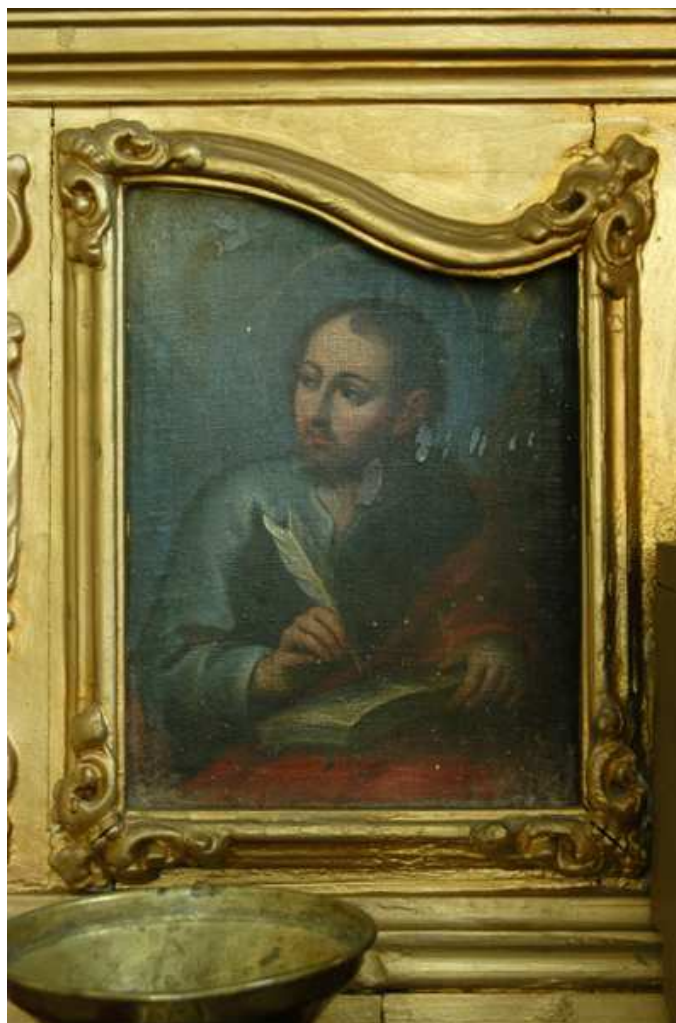
Fotografía 1

TIPO DE MONUMENTO		
Tipo de bien:	Pintura de Caballete	
DATOS		
No. de folio:		No. de inventario:
		No. de campo:
Fecha:	27-Agosto-2008	
Ubicación del Bien Inmueble		
Ubicación:	Monumento Histórico	
Nombre del inmueble :	Iglesia de Santo Tomás	
Estado	Municipio	Localidad
CHIHUAHUA	GUERRERO	SANTO TOMAS
Colonia	Calle	Numero
Conocido	Conocido	S/n
Cp		
31681		
Descripción del bien mueble		
Nombre:	San Juan Evangelista	
Medidas:	Reales	
Alto:	37 cm	
Profundidad	0 cm	
Ancho:	28 cm	
Con marco:	No	
Época:	Siglo XVIII	
Fecha:		
Materia prima:	Pigmentos Lino	
Descripción:	Pintura de formato pequeño, hecha al óleo sobre tela. San Juan representado de medio cuerpo, sentado, con la cabeza girada a su derecha. Viste túnica verde y manto rojo. En su mano derecha porta una pluma con la que escribe sobre un libro que, al parecer, apoya en su cuerpo. Un rompimiento de gloria se aprecia en el extremo superior izquierdo de la escena, mientras que junto a san Juan se localiza el águila que lo acompaña y lo identifica como evangelista.

Observación:	Se localiza en la calle lateral izquierda del banco del retablo mayor. Regular estado de conservación. Barniz sucio y manchado. Pequeños faltantes de capa pictórica en el borde inferior.	
Datos del propietario o de quien lo detenta: Guillermo López Soto, Obispo de la Diócesis Cuauhtemoc-Madera

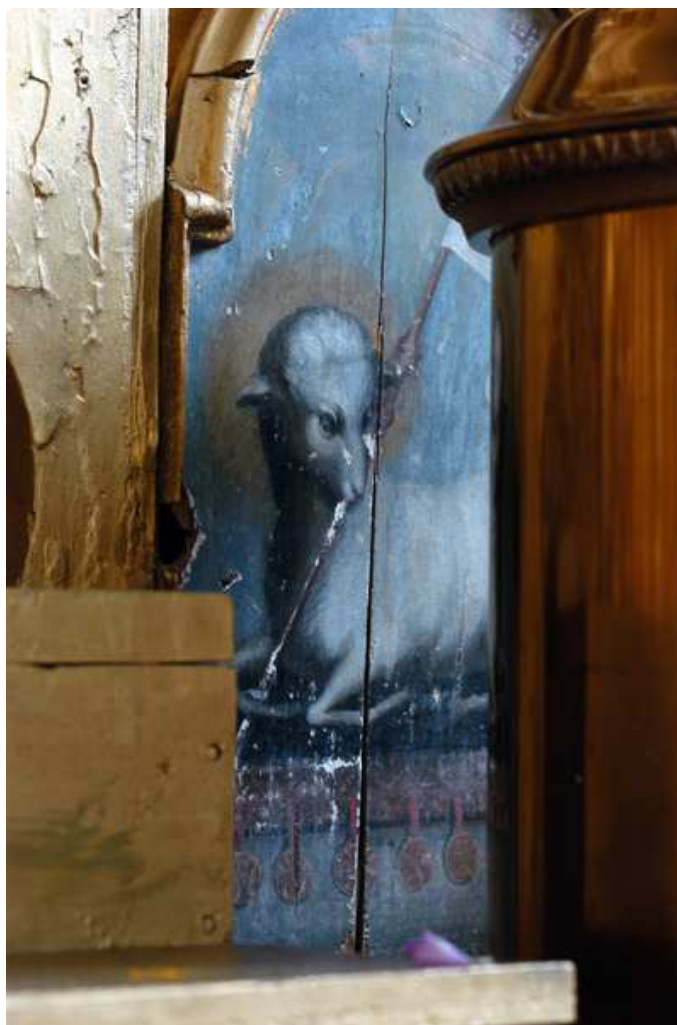
Fotografía 1

TIPO DE MONUMENTO		
Tipo de bien:	Pintura de Caballete	
DATOS		
No. de folio:		No. de inventario:
		No. de campo:
Fecha:	27-Agosto-2008	
Ubicación del Bien Inmueble		
Ubicación:	Monumento Histórico	
Nombre del inmueble :	Iglesia de Santo Tomás	
Estado	Municipio	Localidad
CHIHUAHUA	GUERRERO	SANTO TOMAS
Colonia	Calle	Numero
Conocido	Conocido	S/n
Cp		
31681		
Descripción del bien mueble		
Nombre:	Cordero Pascual	
Medidas:	Reales	
Alto:	48 cm	
Profundidad	0 cm	
Ancho:	28 cm	
Con marco:	No	
Época:	Siglo XVIII	
Fecha:		
Materia prima:	Pigmentos	
	Tela / Lienzo / Fibras : Lino	
Descripción:	<p>Pintura de pequeño formato y hecha al óleo sobre tabla. La puerta del sagrario del retablo mayor está pintada con la representación del cordero pascual tumbado sobre el libro de los Siete Sellos; en su hocico lleva la banderola blanca con cruz roja.</p> <p>Esta pintura corresponde a la puerta del sagrario, localizado al centro del banco del retablo mayor.</p>

Observación:	Regular estado de conservación. Presenta faltantes menores de capa pictórica en toda la superficie.	
Datos del propietario o de quien lo detenta: Guillermo López Soto, Obispo de la Diócesis Cuauhtemoc-Madera

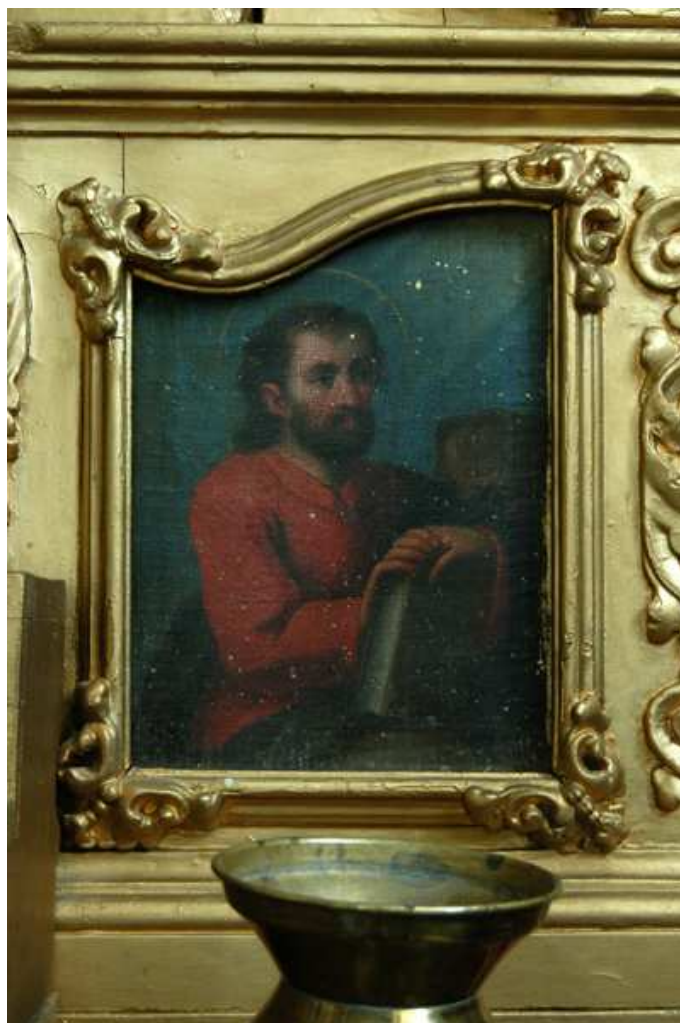
Fotografía 1

TIPO DE MONUMENTO		
Tipo de bien:	Pintura de Caballete	
DATOS		
No. de folio:		No. de inventario:
		No. de campo:
Fecha:	27-Agosto-2008	
Ubicación del Bien Inmueble		
Ubicación:	Monumento Histórico	
Nombre del inmueble :	Iglesia de Santo Tomás	
Estado	Municipio	Localidad
CHIHUAHUA	GUERRERO	SANTO TOMAS
Colonia	Calle	Numero
Conocido	Conocido	S/n
Cp		
31681		
Descripción del bien mueble		
Nombre:	San Marcos	
Medidas:	Reales	
Alto:	37 cm	
Profundidad	0 cm	
Ancho:	28 cm	
Con marco:	No	
Época:	Siglo XVIII	
Fecha:		
Materia prima:	Madera : Tela / Lienzo / Fibras : Lino Pigmentos	
Descripción:	Pintura de formato pequeño hecha al óleo sobre tela. San Marcos está representado sentado, de medio cuerpo girado hacia su izquierda; coloca sus manos sobre el libro cerrado que apoya en sus piernas. Viste túnica roja y manto verde. Junto a él, a su costado izquierdo, se asoma un león, símbolo que lo identifica como evangelista.	
Observación:	Regular estado de conservación. El barniz esta sucio y manchado. Se localiza en el extremo izquierdo de la calle lateral derecha del banco del retablo mayor.

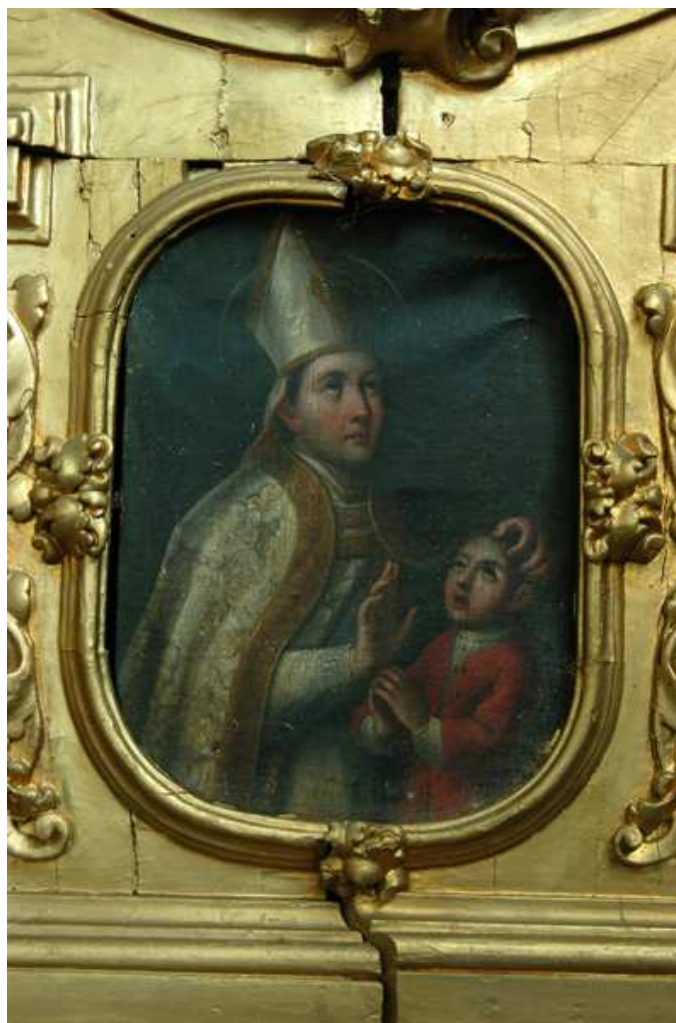
Fotografía 1

TIPO DE MONUMENTO			
Tipo de bien:	Pintura de Caballete		
DATOS			
No. de folio:		No. de inventario:	
Folio real:		No. de campo:	14
Fecha:	27-Agosto-2008		
Ubicación del Bien Inmueble			
Ubicación:	Monumento Histórico		
Nombre del inmueble :	Iglesia de Santo Tomás		
Estado	Municipio	Localidad	
CHIHUAHUA	GUERRERO	SANTO TOMAS	
Colonia	Calle	Numero	
Conocido	Conocido	S/n	
Cp			
31681			
Descripción del bien mueble			
Nombre:	Santo Nicolás Obispo de Bari		
Medidas:	Reales		
Alto:	44 cm		
Profundidad	0 cm		
Ancho:	33 cm		
Con marco:	No		
Época:	Siglo XVIII		
Fecha:			
Materia prima:	<p style="text-align: center;">Pigmentos</p> Tela / Lienzo / Fibras : Lino		
Descripción:	Pintura al óleo sobre tela, de formato pequeño. San Nicolás representado de medio cuerpo y de pié, con la mirada dirigida al cielo y con la vestimenta de obispo con casulla. Junto a él hay un pequeño con las manos colocadas en posición de rezo. El santo lo acoge con su mano izquierda y con la derecha, lo bendice.

Observación:	Regular estado de conservación. Barniz sucio y manchado. El bastidor con rotura y en esa zona presenta faltante de capa pictórica. Se localiza en la parte central de la calle lateral derecha del banco del retablo mayor.		
Datos del propietario o de quien lo detenta: Guillermo López Soto, Obispo de la Diócesis Cuauhtemoc-Madera

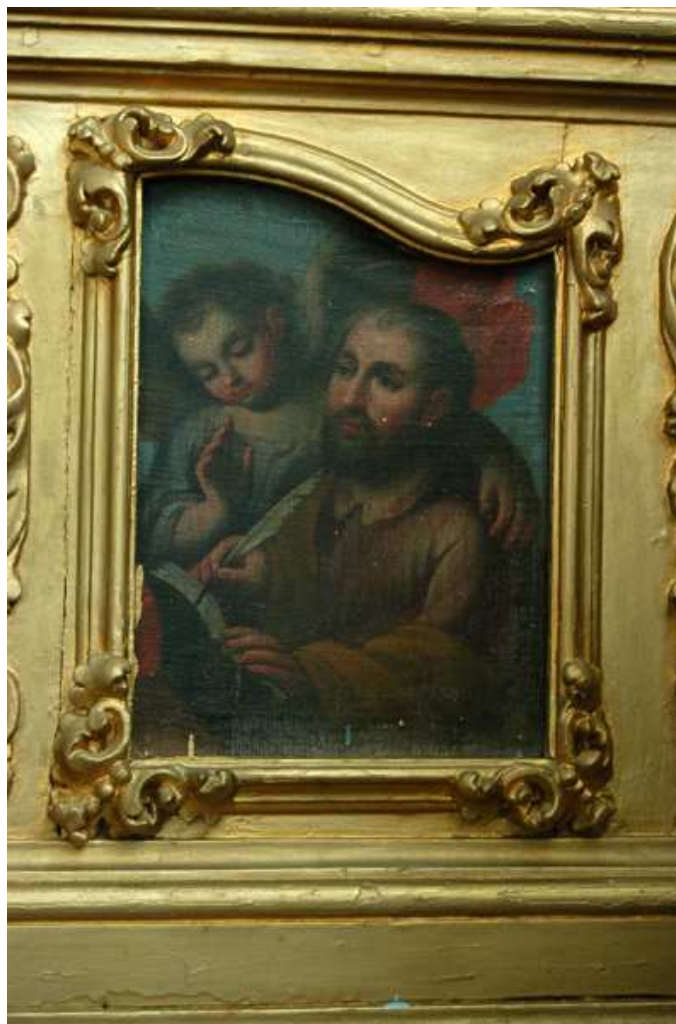
Fotografía 1

TIPO DE MONUMENTO		
Tipo de bien:	Pintura de Caballete	
DATOS		
No. de folio:		No. de inventario:
		No. de campo:
Fecha:	27-Agosto-2008	
Ubicación del Bien Inmueble		
Ubicación:	Monumento Histórico	
Nombre del inmueble :	Iglesia de Santo Tomás	
Estado	Municipio	Localidad
CHIHUAHUA	GUERRERO	SANTO TOMAS
Colonia	Calle	Numero
Conocido	Conocido	S/n
Cp		
31681		
Descripción del bien mueble		
Nombre:	San Mateo	
Medidas:	Reales	
Alto:	37 cm	
Profundidad	0 cm	
Ancho:	28 cm	
Con marco:	No	
Época:	Siglo XVIII	
Fecha:		
Materia prima:	Tela / Lienzo / Fibras : Lino Pigmentos	
Descripción:	Pintura de formato pequeño, hecha al óleo sobre tela. Se representa a San Mateo escribiendo, de medio cuerpo, con la cabeza girada hacia su derecha; viste túnica rosada y manto marrón. Junto a él hay un ángel que lo abraza y mira lo que escribe, símbolo que lo identifica como evangelista.	
Observación:	Regular estado de conservación. El barniz esta sucio y manchado. Se localiza en el extremo derecho de la calle lateral derecha del banco del retablo mayor.

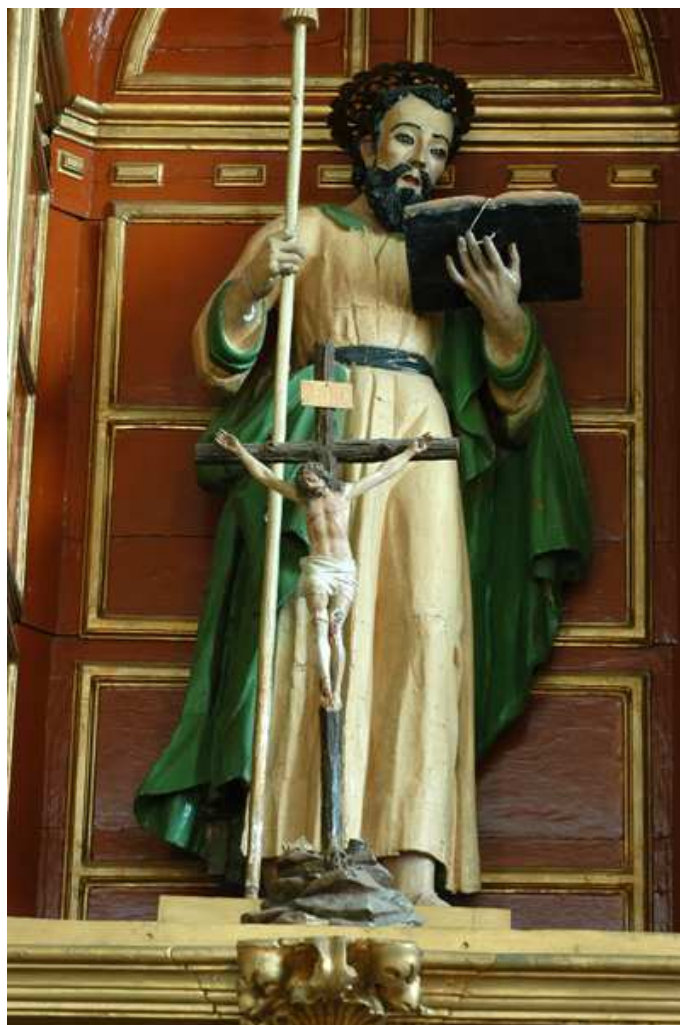
Fotografía 1

TIPO DE MONUMENTO		
Tipo de bien:	Estatua / Relieve	
DATOS		
No. de folio:		No. de inventario:
		No. de campo:
Fecha:	27-Agosto-2008	
Ubicación del Bien Inmueble		
Ubicación:	Monumento Histórico	
Nombre del inmueble :	Iglesia de Santo Tomás	
Estado	Municipio	Localidad
CHIHUAHUA	GUERRERO	SANTO TOMAS
Colonia	Calle	Numero
Conocido	Conocido	S/n
Cp		
31681		
Descripción del bien mueble		
Nombre:	Santo Tomás	
Medidas:	Reales	
Alto:	142 cm	
Profundidad	0 cm	
Ancho:	60 cm	
Con marco:	No	
Época:	Siglo XVIII	
Fecha:		
Materia prima:	Madera : Pigmentos	
Descripción:	Escultura en madera tallada y policromada, con ojos de vidrio y aureola de latón sobre su cabeza. Santo Tomás está representado de cuerpo completo, vestido con túnica y manto totalmente repintados; empuña una lanza con la mano derecha, mientras que dirige su mirada al libro abierto que sostiene con la mano izquierda.	
Observación:	Mal estado de conservación: la escultura está totalmente repintada; presenta roturas en la mano derecha y en el lado derecho del manto, mismas que fueron adheridas durante alguna intervención. Se trata de la imagen titular del retablo y la iglesia. Se localiza en la calle central del primer cuerpo del retablo mayor.

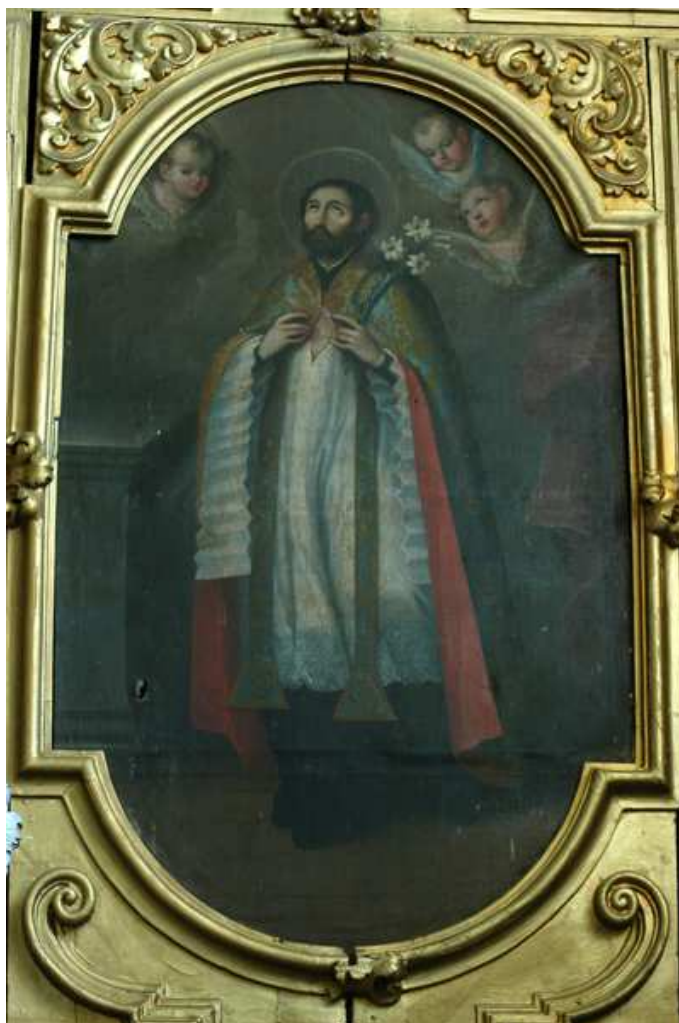
Fotografía 1

Observación:	Regular estado de conservación. Capa pictórica sucia y manchada. Se aprecia una rotura en la parte inferior izquierda Se localiza en la calle lateral derecha del primer cuerpo del retablo mayor.	
Datos del propietario o de quien lo detenta: Guillermo López Soto, Obispo de la Diócesis Cuauhtemoc-Madera

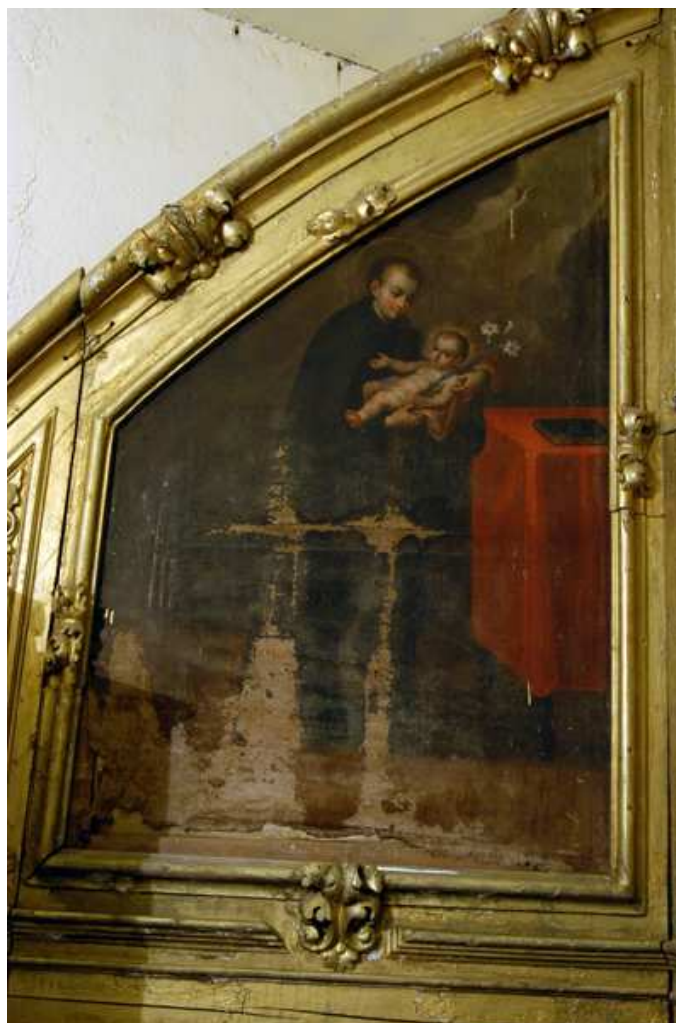
Fotografía 1

Observación:	Mal estado de conservación. Presenta faltantes de capa pictórica en la mitad inferior del cuadro. Roturas y faltantes de lienzo en todo el borde inferior. Capa pictórica sucia y manchada. Se localiza en la calle lateral izquierda del remate del retablo mayor; sin embargo, el remate fue desmontado en el pasado y colocado en la sacristía, donde actualmente se ubica.	
Datos del propietario o de quien lo detenta: Guillermo López Soto, Obispo de la Diócesis Cuauhtemoc-Madera

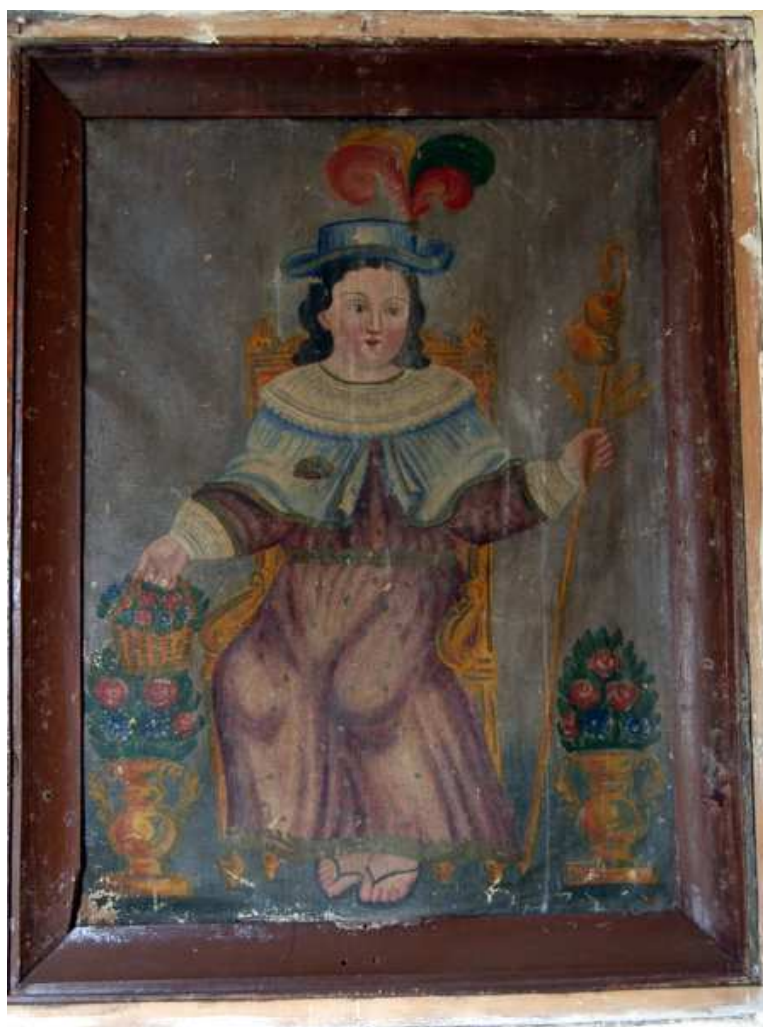
Fotografía 1

Observación:		Mal estado de conservación. Presenta rotura en el borde inferior. Capa pictórica sucia y manchada, con pequeños faltantes en toda la superficie. Se localiza en la sacristía.	
Datos del propietario o de quien lo detenta: Guillermo López Soto, Obispo de la Diócesis Cuauhtemoc-Madera

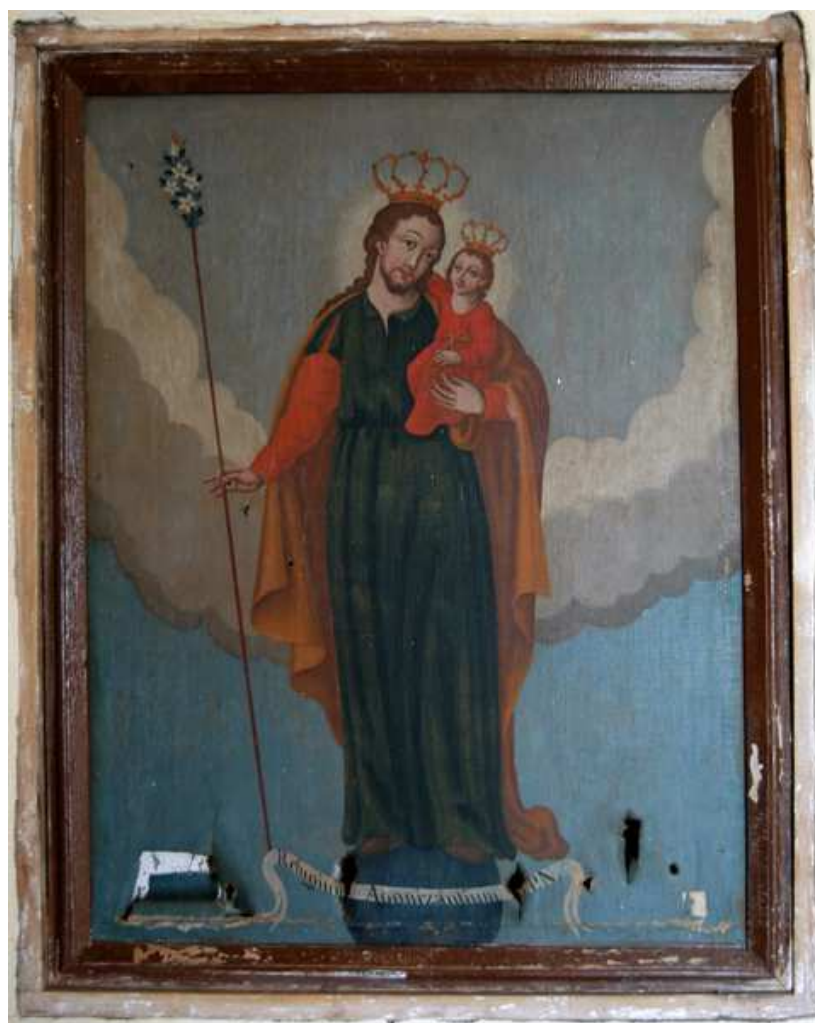
Fotografía 1

Observación:	Mal estado de conservación. Presenta roturas en la parte inferior. Capa pictórica sucia.		
Datos del propietario o de quien lo detenta: Guillermo López Soto, Obispo de la Diócesis Cuauhtemoc-Madera

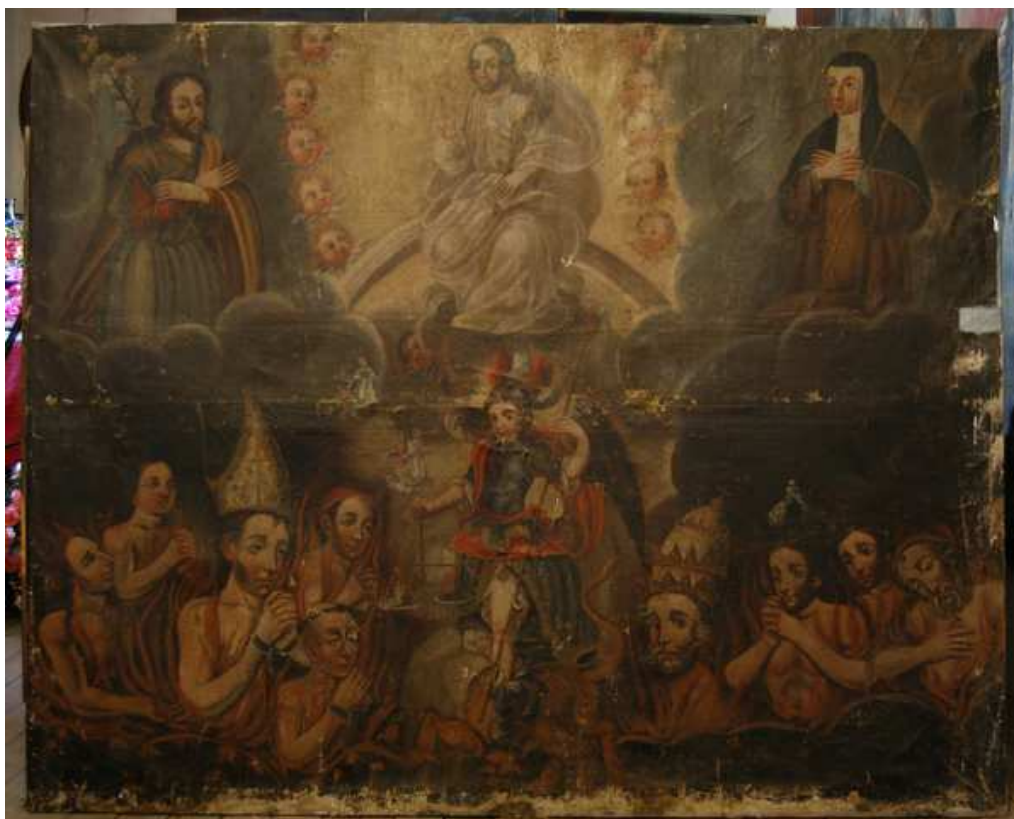
Fotografía 1

Observación:	<p>Mal estado de conservación: el bastidor no es el original y es más pequeño que el lienzo. Presenta faltantes de capa pictórica en todo el borde inferior, así como roturas menores y faltantes a la altura del travesaño. Se aprecian manchas por escurrimientos de humedad por la parte posterior.</p>	
Datos del propietario o de quien lo detenta: Guillermo López Soto, Obispo de la Diócesis Cuauhtemoc-Madera
