SISTEMA INSTITUCIONAL DE IDENTIFICACIÓN DE MONUMENTOS HISTÓRICOS MUEBLES E INMUEBLES POR DESTINO

CONACULTA INAH

TIPO DE MONUMENTO					
Tipo de bien:		Mobiliario			
DATOS					
No. de folio:				No. de inventario:	
				No. de campo: 01	
Fecha:		27-Agosto-0008			
Ubicación del Bien Inmueble					
Ubicación:		Monumento Histórico			
Nombre del inmueble :		Iglesia de Santo Tomás			
Estado		Municipio		Localidad	
CHIHUAHUA		GUERRERO		SANTO TOMAS	
Colonia		Calle		Numero	
Conocido		Conocido		S/n	
Cp					
31681					
Descripción del bien mueble

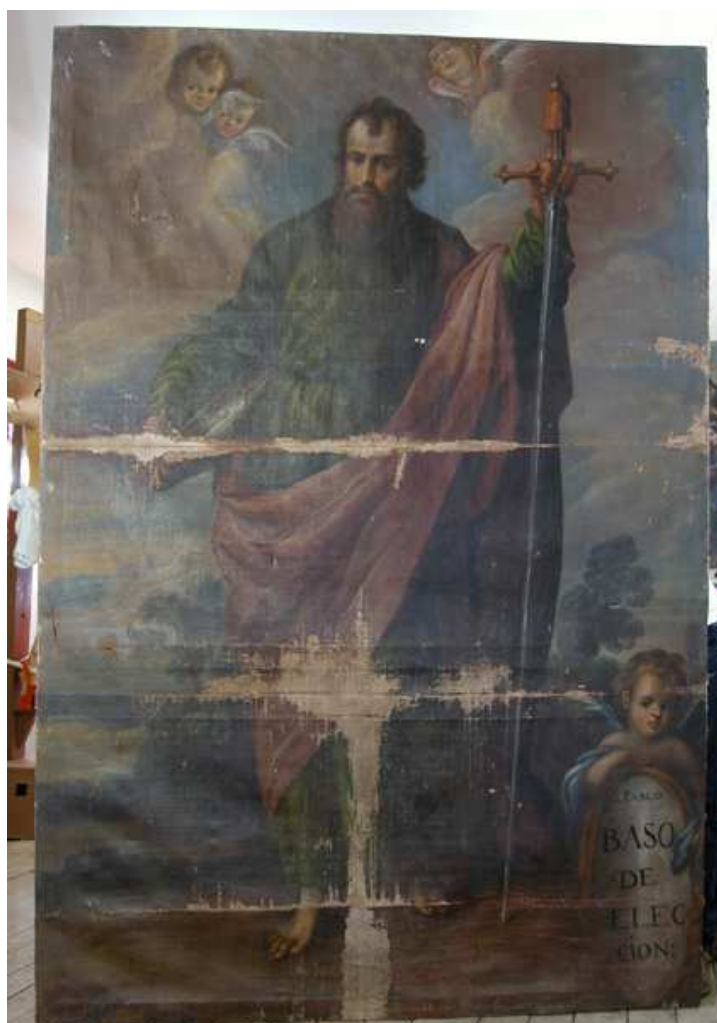
Fotografía 1

Observación:	El bastidor no es el original y resulta más pequeño que el lienzo. La pintura fue recortada. Tiene faltantes en aproximadamente 10% de la imagen. Presenta pequeñas roturas en toda la superficie. Se encuentra firmado en el ángulo inferior izquierdo: "Arellano Fc"		
Datos del propietario o de quien lo detenta: Guillermo López Soto, Obispo de la Diócesis Cuauhtemoc-Madera

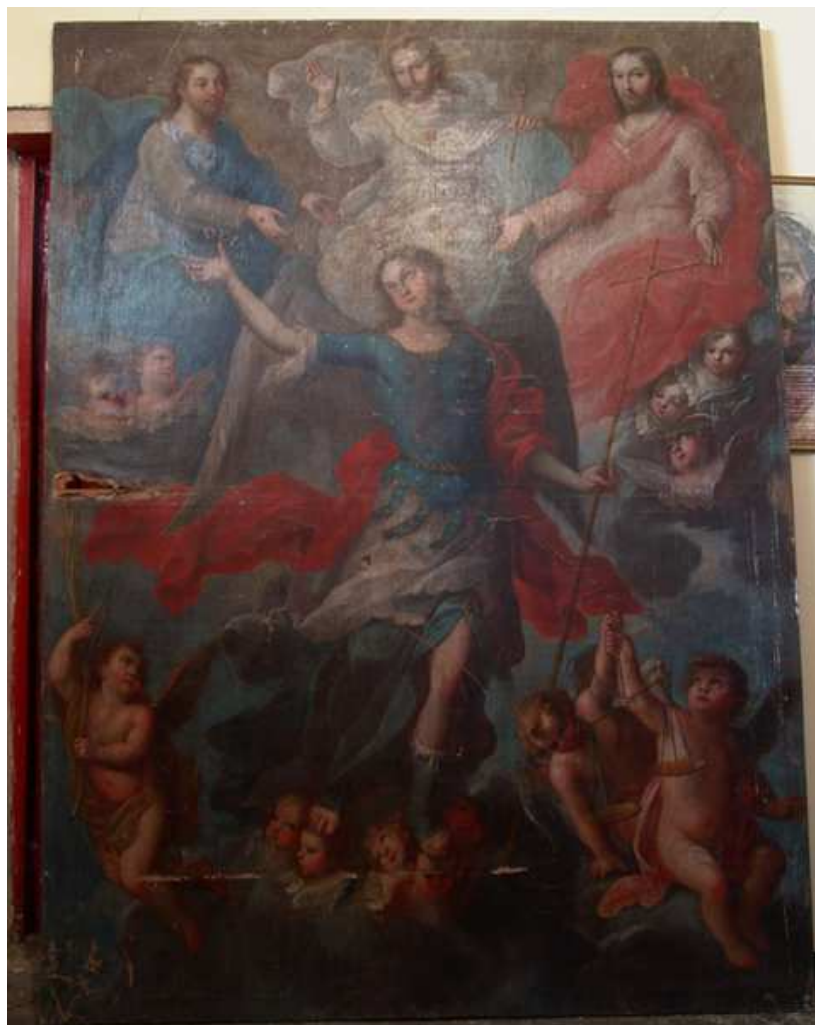
Fotografía 1

Observación:	<p>El bastidor no es el original y es más pequeño que el lienzo. Tiene faltantes menores en la capa pictórica. Dos roturas en la parte central. Capa pictórica sucia y manchada.</p> <p>Se encuentra firmado en el ángulo inferior izquierdo: "Joseph de Páez Fecit en Mex-co"</p>

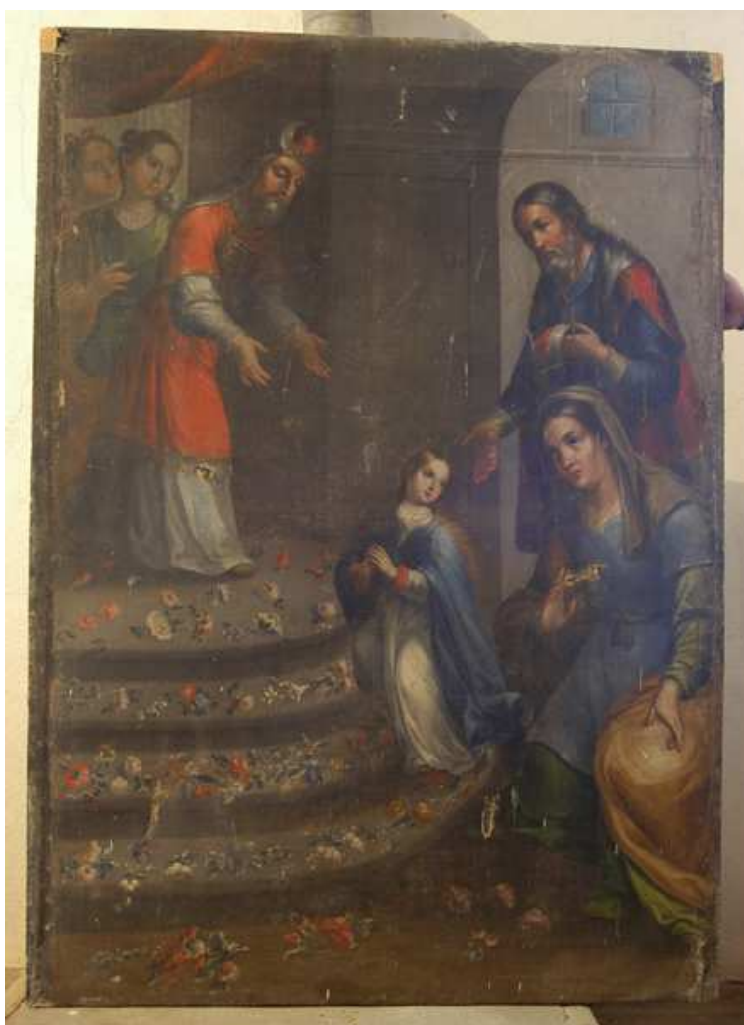
Fotografía 1

Observación:	El bastidor no es el original y es más pequeño que el lienzo. Presenta distintas roturas en toda la superficie. Sucio y manchado.	
Datos del propietario o de quien lo detenta: Guillermo López Soto, Obispo de la Diócesis Cuauhtemoc-Madera

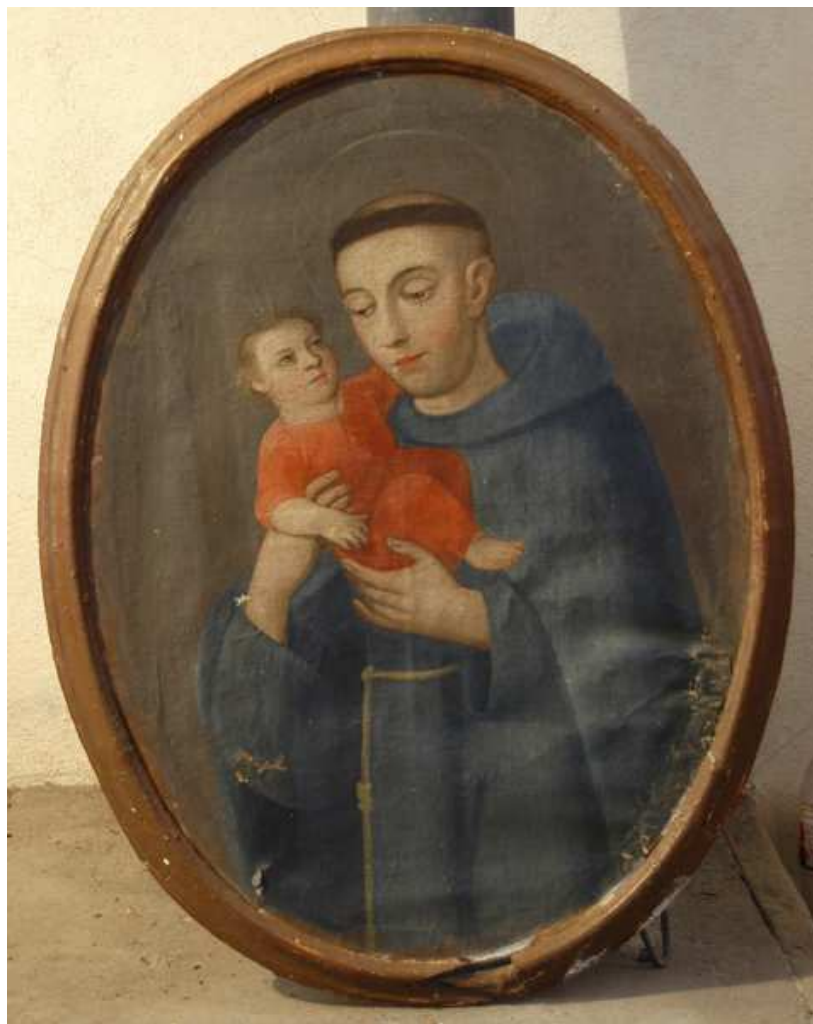
Fotografía 1

Observación:	Regular estado de conservación. La pintura tiene pequeños faltantes y mancha de pintura vinílica en los bordes. El marco de madera presenta roturas y un faltante en la parte inferior.	
Datos del propietario o de quien lo detenta: Guillermo López Soto, Obispo de la Diócesis Cuauhtemoc-Madera
