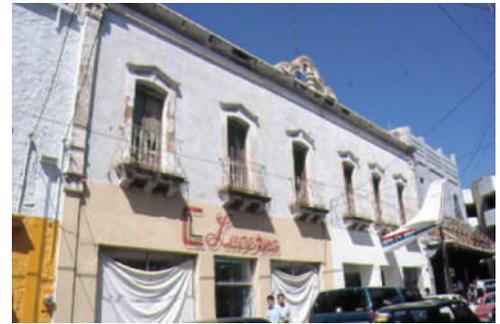
Fachada principal

R
 R
 R
 R

La planta baja ha sido completamente modificada, la parte superior se conserva original aunque está muy descuida.

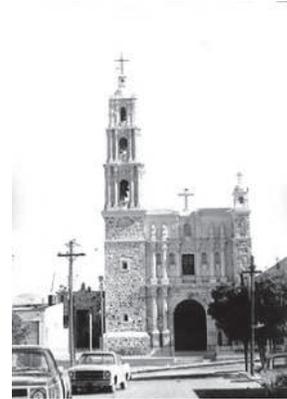
Fachada principal

No se tuvo acceso al interior. Fue reconstruido en su totalidad recientemente y no conserva el barandal original del atrio.

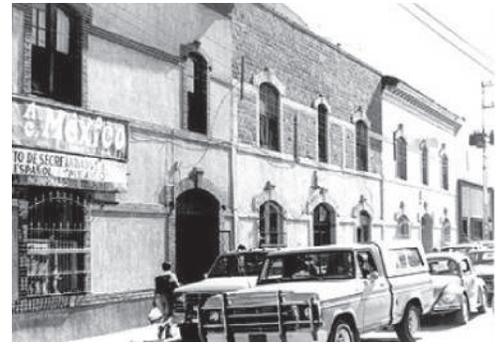
Fachada principal

Originalmente fue una sola casa y ahora está dividida en tres predios. Conserva la herrería original en las ventanas de planta baja.

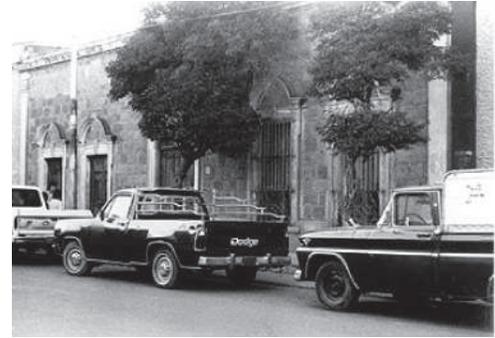
Fachada principal

No se tuvo acceso al interior pues se encuentra bandonada. El croquis fue tomado de un plano catastral y las ventanas que dan a la calle aún conservan la herrería original.

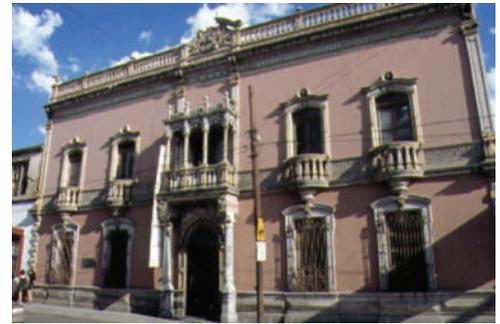
Fachada principal

Conserva la herrería original en ventanas y barandal así como la carpintería de puertas y ventanas. Tiene un trabajo muy detallado en cantera, en algunos marcos con motivos florales. Cornisas y barandal de terraza en cantera tallada. Los balcones de tres arcos de medio punto con columnas y detalles en cantera. El patio central conserva barandal original.

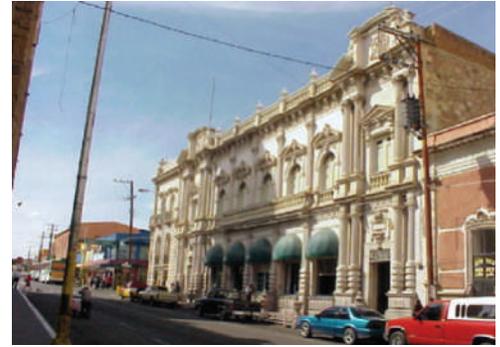
Fachada principal

Algunas partes del interior han sido modificadas para ser convertidas en locales comerciales. Los comercios de la parte posterior han desaparecido y sólo se conserva su fachada. La cantería original se conserva en buen estado y las puertas y ventanas han sido sustituidas por unas modernas.

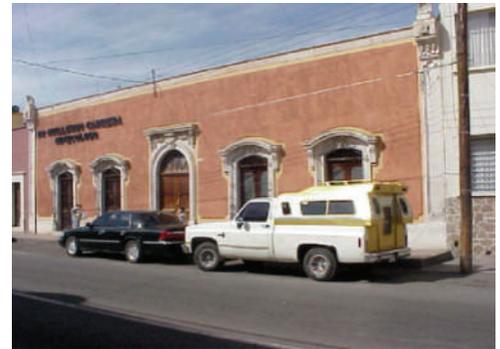
Fachada principal

Conserva puertas y ventanas originales. Marcos en cantera.

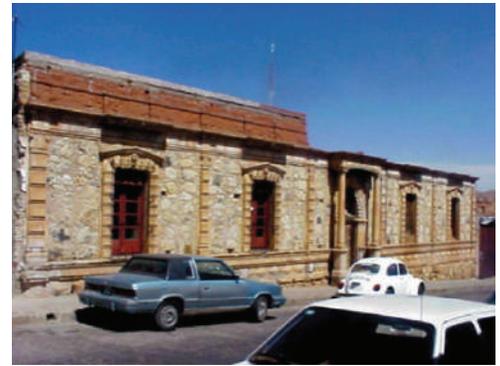
Fachada principal

En general se encuentra muy descuidada. La parte posterior de la casa cuenta con dos niveles. Tiene columnas de cantera ahogadas en la fachada y trabajo almohadillado. tiene trabajo de cantera en pretilos, cornisas, ventanas y arcos. El plano no coincide con el inmueble, pero es la dirección que se tiene registrada en Obras Públicas de Parral.

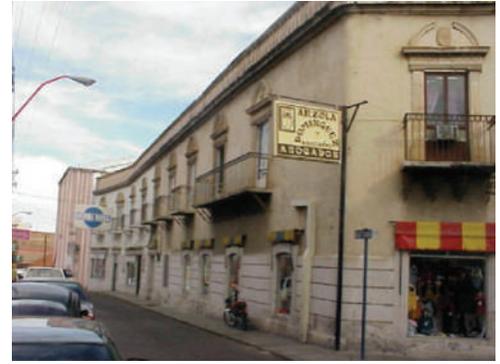
Fachada principal

Conserva la cantería original en jambas de puertas, ventanas y guardapolvos. Las ventanas originales han sido sustituidas por otras más modernas; y en el segundo piso las ventanas cuentan con balcones cuyo barandal es original.

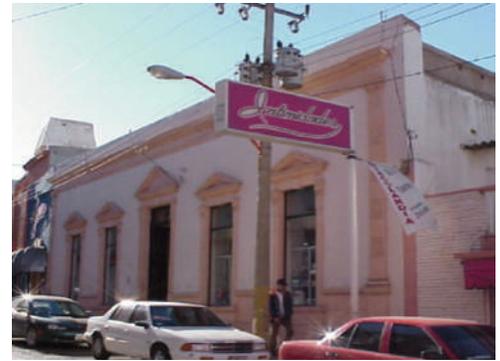
Fachada principal

Conserva todos sus elementos decorativos en cantera. El portón es de madera y los vidrios en las ventanas conservan el escudo de armas de la familia que allí habitaba. La techumbre fue sustituida por lámina. Fuente recubierta con azulejos de Talavera.

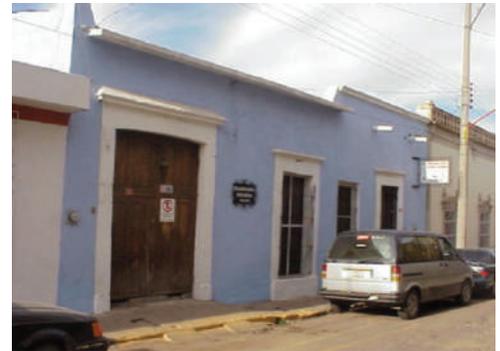
Fachada principal

No se tuvo acceso al interior. Aún conserva la herrería original en las ventanas. La distribución arquitectónica es diferente a los otros inmuebles de ésta misma época, ya que no conserva el tradicional eje de simetría. El portón es de madera tallada (probablemente es el original). Aparentemente la construcción ha sido restaurada recientemente.

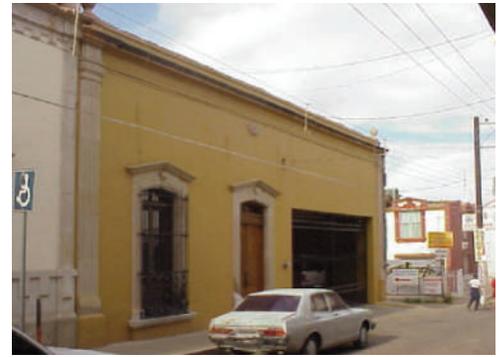
Fachada principal

El inmueble fue recientemente restaurado, conserva los enmarcamientos de cantera. Este predio también tiene acceso por la Calle del Cerro.

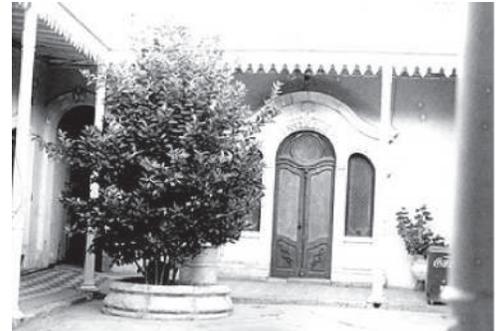
Detalle de interior o de fachada

El croquis fue tomado del archivo de SEDUE. Conserva la carpintería original en buen estado y los soportes del techo del patio son de fierro. En el interior se encuentra un vano ciego perteneciente a una puerta aunque aún conserva su marco de cantera. Todos los marcos en cantera blanca con detalles de hojas de vid y motivos frutales. Arcos de medio punto en patio central. Piso en patio central de pasta, y en habitaciones es de duela.

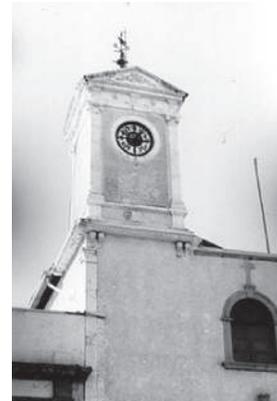
Detalle de interior o de fachada

De proporción muy amplia a lo alto y ancho, con marcos de cantera labrada, cal y canto, techada de vigas labradas y ladrillo pintado. El coro con barandillas de madera labrada. Todo el pretil es de ladrillo, cal y canto. Al interior tiene tres altares.

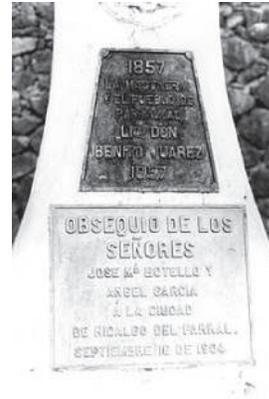
Detalle de interior o de fachada

El pedestal es de cantera y la escultura de bronce. Se conserva en buen estado.

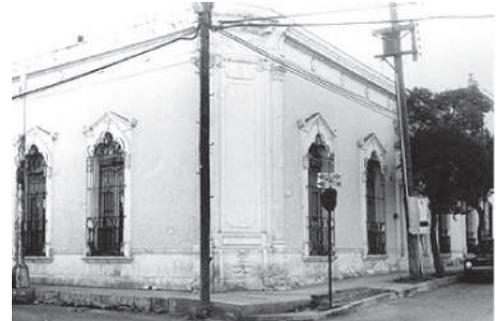
Detalle de interior o de fachada

Rodapié de cantera, los marcos de puertas y ventanas son del mismo material. En el acceso se ha colocado una puerta moderna. Detalles en cornisas y pretil de cantera. Conserva herrería de ventanas originales. Se encuentra en muy buenas condiciones. Se ha modificado una parte de la casa para ser usada como consultorio.

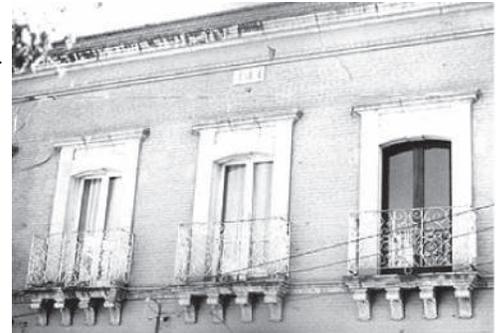
Detalle de interior o de fachada

El inmueble se encuentra muy modificado en relación a su estado original, sobre todo en el interior. Las puertas y ventanas han sido sustituidas por otras más modernas y se le aumentó un tercer nivel. Conserva barandales originales en las ventanas del segundo nivel.

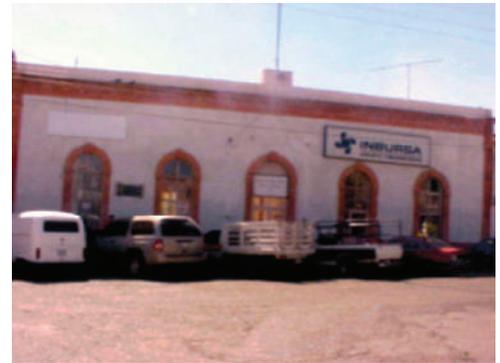
Fachada principal

Presenta cornisas y enmarcamientos en puertas y ventanas de cantera. Hubo modificación en las puertas y ventanas. Aún conserva la carpintería original.

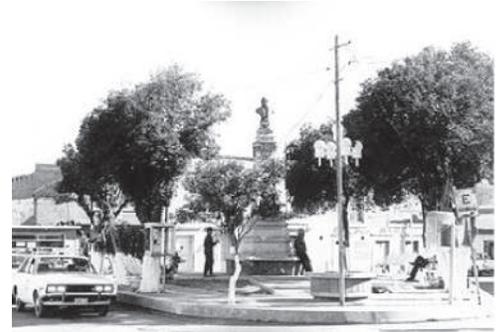
Fachada principal

La base es de concreto y cuenta con recubierta de adoquín y pedestal de cantera. Se encuentra en buenas condiciones.

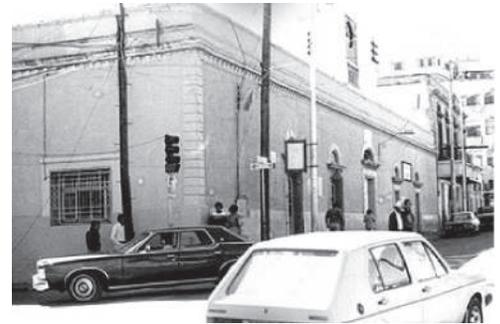
Fachada principal

Conserva parte de su herrería original en ventanas.

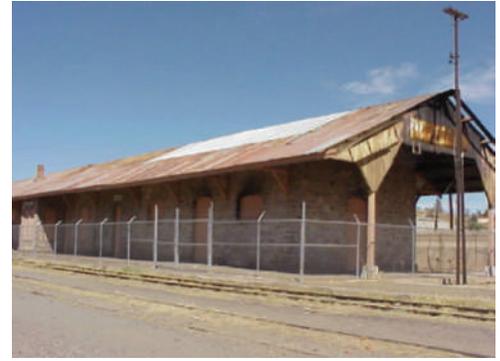
Fachada principal

Marcos en forma de arco rebajado y puertas de madera, ventanas chicas 1/3 en proporción a la puerta. Tiene dos chimeneas. El inmueble sufrió un incendio.

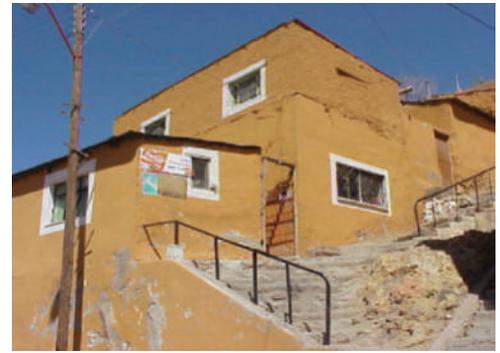
Fachada principal

El inmueble se encuentra en un terreno accidentado. Los vanos no están enmarcados y la herrería y cancelería no es original.

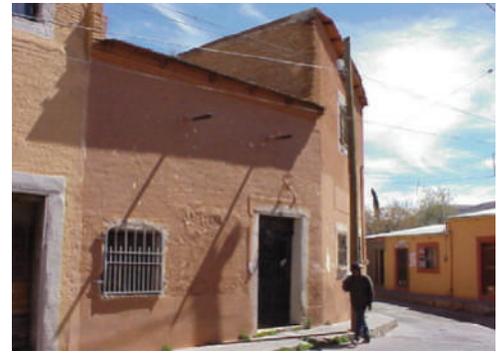
Fachada principal

La herrería de los vanos es original. En los vanos los marcos están desvanecidos pero remarcados pintados de otro color. La planta alta está construida con ladrillo.

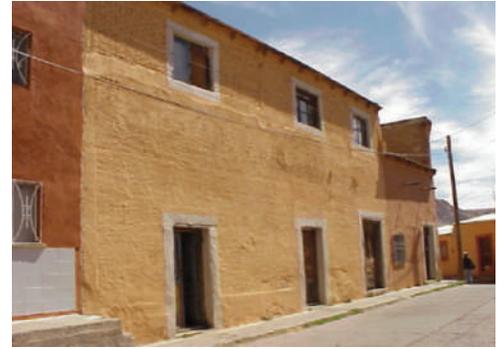
Fachada principal

La planta alta del inmueble fue construida posteriormente por lo que parte del plano no coincide, esta planta está construida con ladrillo. Los vanos no tienen marcos.

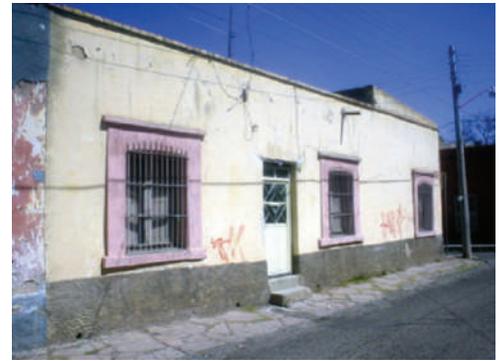
Fachada principal

Marcos de mezcla simulando cantera. Conserva los postigos y la herrería original. Pretel de ladrillo. Presenta humedad y desprendimiento de aplanados en los muros; le fue aplicado concreto en el rodapié lo cual causará serios daños en los muros.

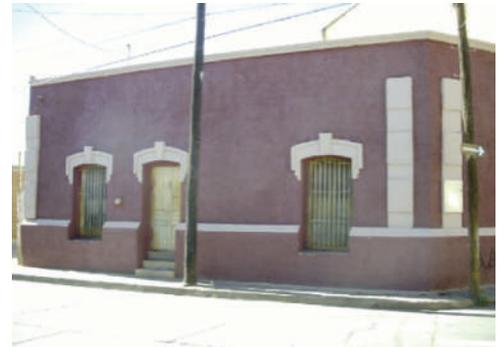
Fachada principal

La puerta y ventanas, están enmarcados en su parte superior con adobe y enjarre. Actualmente posee un rodapié de ladrillo pintado. Ventanas y puertas en madera original. Las rejas son de hierro forjado.

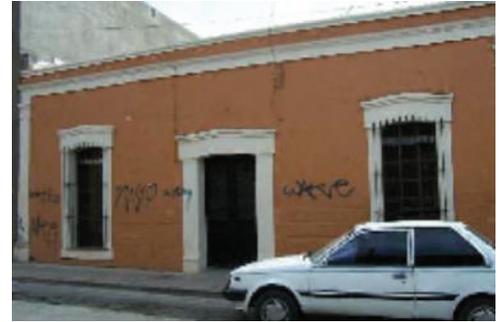
Fachada principal

Marcos en cantera pintada, remata con cornisa pecho de paloma. Se le han hecho varias modificaciones a la fachada. Graffiti en muros.

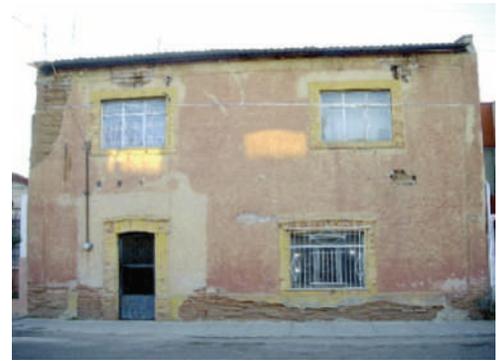
Fachada principal

Marcos de ladrillo en vanos. Debido a la falta de mantenimiento se ha desprendido gran parte de los aplanados, quedando el adobe aparente; lo cual está causando también deterioro en el adobe.

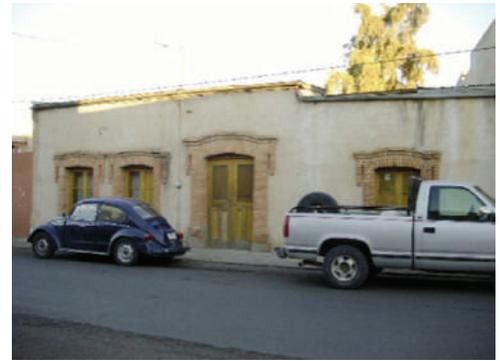
Fachada principal

Marcos en vanos de ladrillo aparente. Postigos de madera en ventanas. Muestra humedad en los muros, pero no desprendimientos en el aplanado.

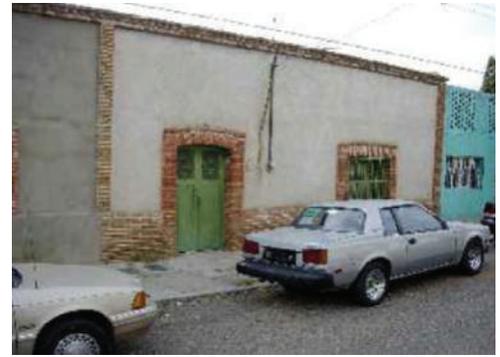
Fachada principal

Marcos de ladrillo en puerta y ventana, el rodapié es del mismo material. El enjarre de concreto puede causar serios daños en los muros.

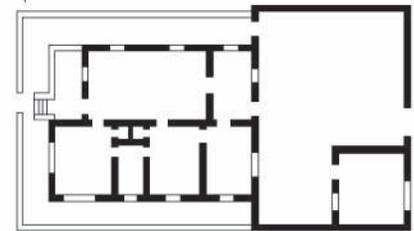
Fachada principal

Inmueble modificado casi en su totalidad. Se abrió un vano para portón. Presenta parte superior e inferior de ventanas en concreto.

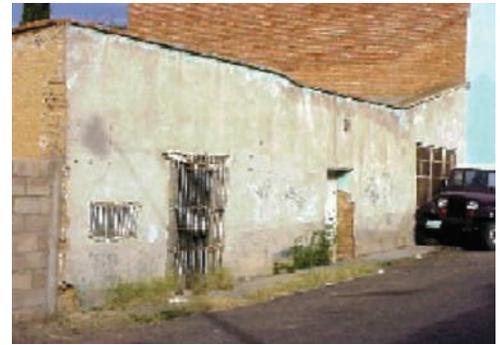
Fachada principal

Muestra humedad en la parte inferior del muro, donde ha sufrido desprendimiento de aplanado y queda el adobe a la intemperie.

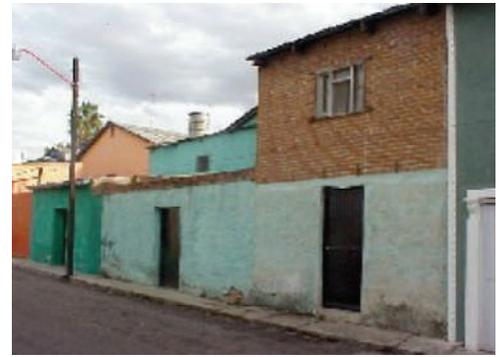
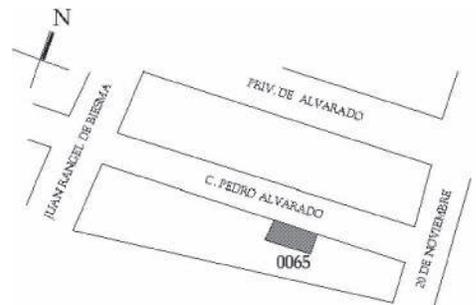
En el inmueble con este número presenta tres puertas, parece que son de tres propietarios diferentes, muestra la casa atrás, pasando por un patio. En una de las propiedades se le añadió una segunda planta de ladrillo. No se aprecian los inmuebles ya que parece ser una barda grande con tres puertas.

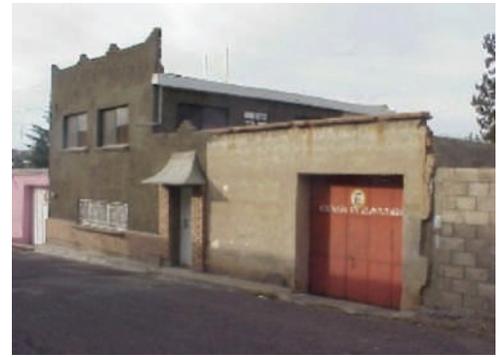
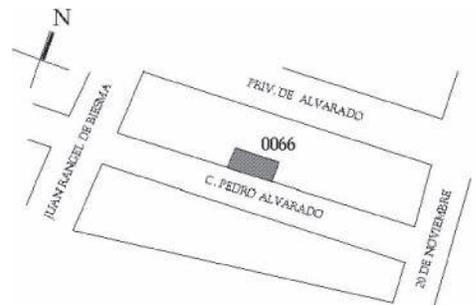
Inmueble modificado en su totalidad. Presenta muros de ladrillo y recubrimiento de concreto. No tiene detalles ni vestigios de su construcción original.

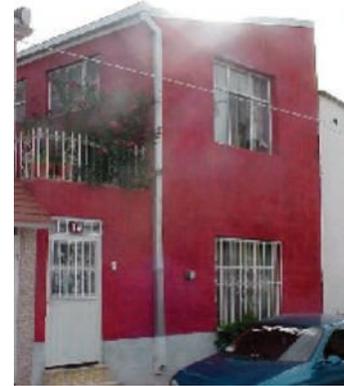
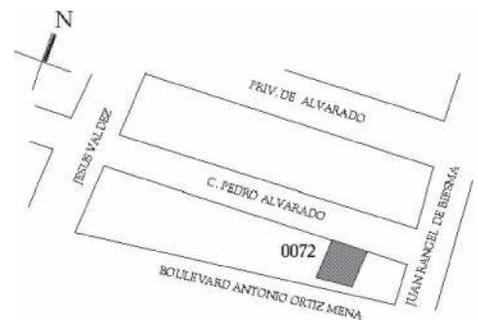
Se le agregó una segunda planta al inmueble, posiblemente fue modificado, ya que la planta no coincide en su totalidad con el plano proporcionado por el municipio.

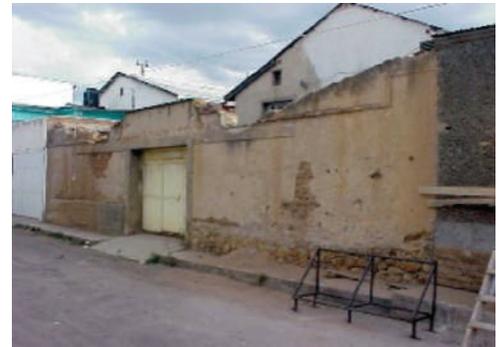
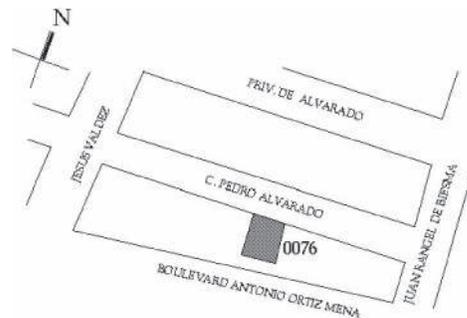
Solo se ve una barda que se sabe es del inmueble original, pero no presenta vanos. Hay la posibilidad de que estos fueron tapiados y adaptada la fachada para su función de barda. Los aplanados se encuentran en malas condiciones, ya que están desprendiéndose y la humedad está llegando a los muros. No presenta cubierta.

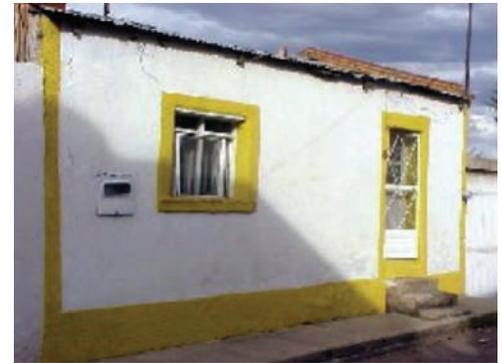
Fachada principal

Los marcos están pintados pero parece que son de ladrillo recubiertos con mezcla.

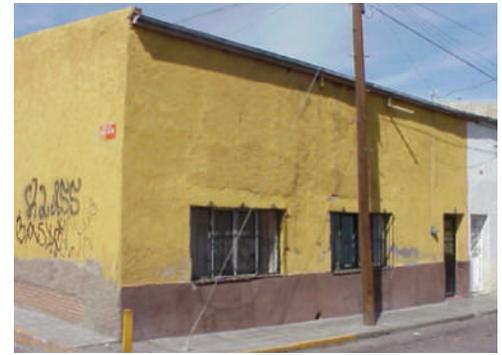
Fachada principal

No presenta marcos en ventanas y puertas. El rodapié solo es aparente por el cambio de color. Muestra desprendimiento del aplanado.

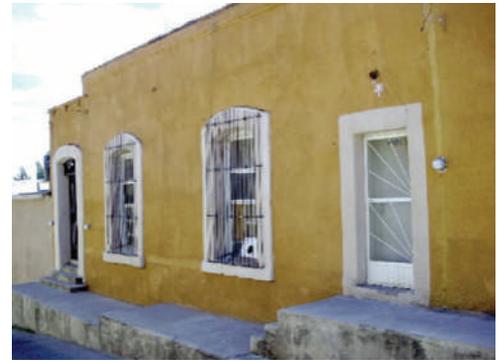
Fachada principal

Presenta marcos de cantera en todos sus vanos. Herrería original en ventanas. Cornisa de mezcla.

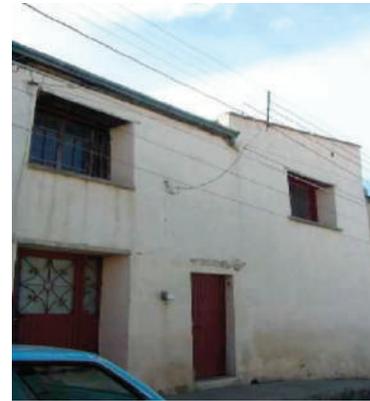
Fachada principal

Humedad en la parte inferior del muro, empieza a deteriorarse el aplanado. Tiene aplicaciones de concreto en marcos de ventanas.

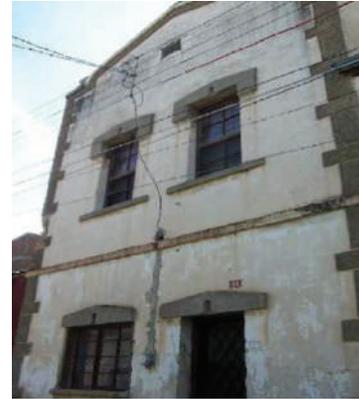
Fachada principal

Marcos de cantera pintados. Desprendimiento de aplanado por falta de mantenimiento. Tiene aplicaciones de concreto.

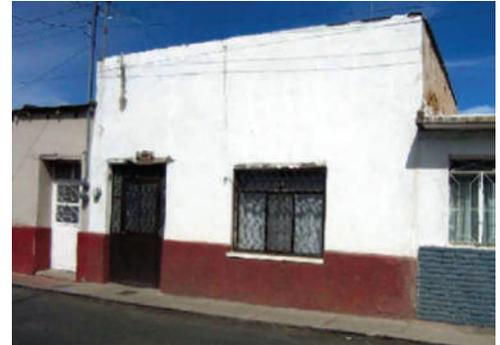
Fachada principal

No presenta marcos, conserva bien la pintura. El rodapié es de la misma mezcla del aplanado y se diferencia con otro color.

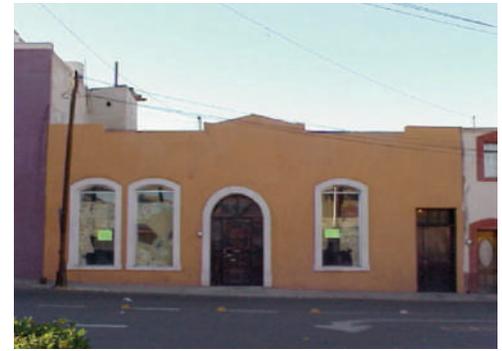
Fachada principal

El inmueble ha sido remodelado. Los marcos de los vanos son de cantera y la cancelería de la puerta principal parece imitación.

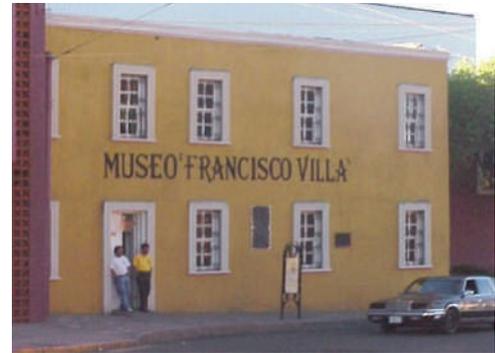
Fachada principal

El inmueble original fue restaurado e intervenido, actualmente en la planta baja se encuentra la "Biblioteca Francisco Villa" y en la planta alta el "Museo Francisco Villa".
 Los marcos de todos los vanos son de cantera, la herrería no es original.

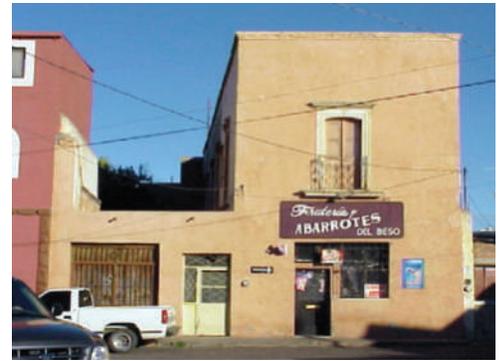
Fachada principal

Los vanos de la planta baja no tienen marcos ni herrería original y de la planta alta una de las ventanas tiene un marco de cantera con un pequeño balcón de hierro. El inmueble ha sido dividido para darle un uso comercial.

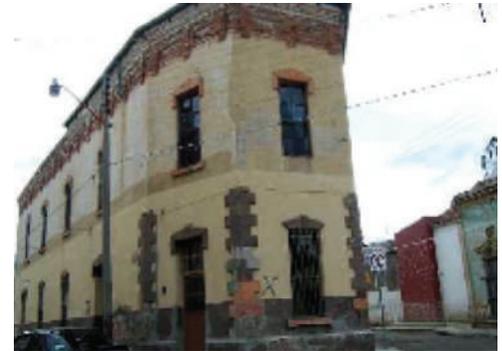
Fachada principal

R
 B
 R
 R

La cornisa es ladrillo pero está perdiendo material debido a la falta de mantenimiento. Marcos de cantera en los vanos. Conserva rejas originales en algunas de las ventanas de la planta alta. Rodapié de cantera muy deteriorado.

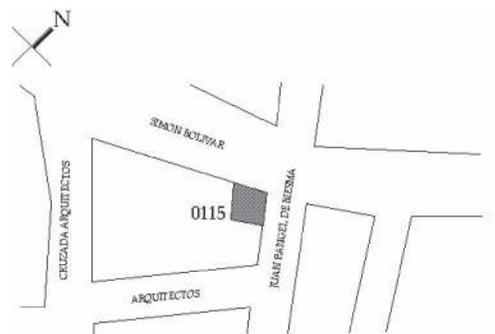
Detalle de interior o de fachada

Marcos de ladrillo pintado de color blanco en puertas y ventanas. El rodapié es de ladrillo, muestra humedad y empieza a desprenderse la pintura y material del aplanado.

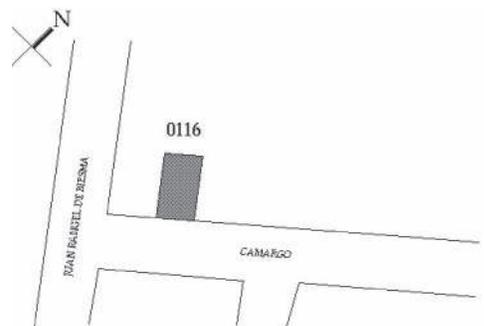
Detalle de interior o de fachada

Las puertas presentan marcos de ladrillo, el rodapié es del mismo material. La cubierta de lámina se encuentra en malas condiciones ya que ésta se encuentra oxidada y no está bien instalada. Presenta humedades en los muros, puede ser porque tiene pequeñas aplicaciones de concreto.

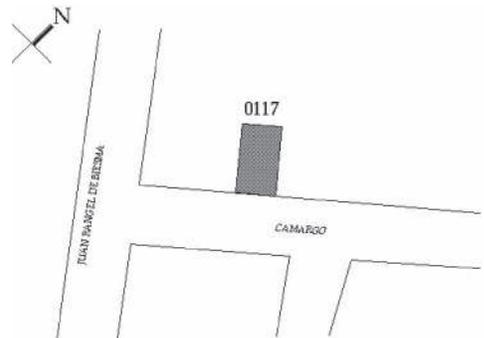
Detalle de interior o de fachada

Casa con dos vanos, en la puerta presenta marcos de ladrillo, del mismo material es de rodapié. No muestra humedad en muros, lo que demuestra el mantenimiento que se le da al inmueble. Presenta pretil de ladrillo que fue aplicado recientemente.

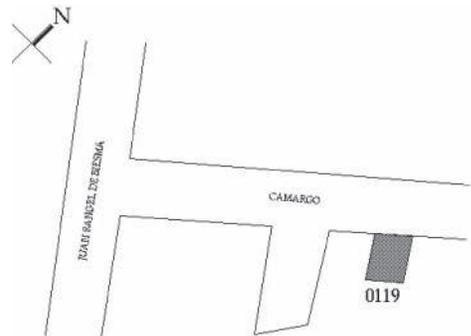
Detalle de interior o de fachada

El inmueble tiene aplicaciones de concreto, se observa en la parte superior del muro. Por lo que hay desprendimiento de la pintura. Parece ser que parte de la casa tiene aplanado de concreto. La reja está en malas condiciones ya que hay pérdidas de material en algunas secciones.

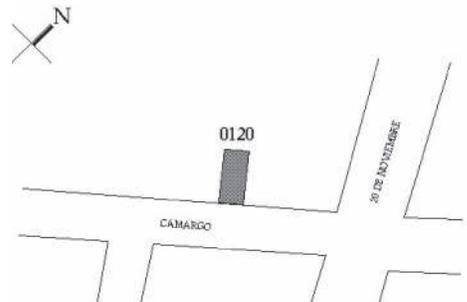
Detalle de interior o de fachada

Marcos de ladrillo en ventanas, presenta humedad en los muros, lo que esta causando desprendimiento de material en algunas secciones, posiblemente por el desagüe pluvial, ya que las gárgolas no se encuentran bien instaladas. Se agregó un vano de ventana.

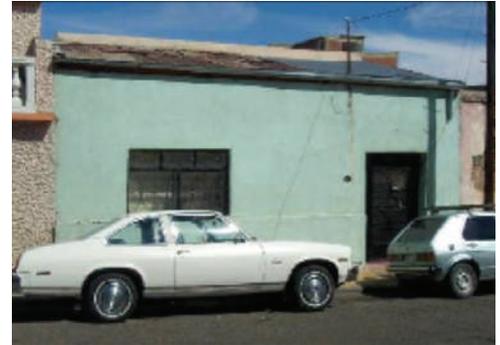
Fachada principal

No presenta marcos, la cubierta está en malas condiciones, presenta pérdida de lámina.

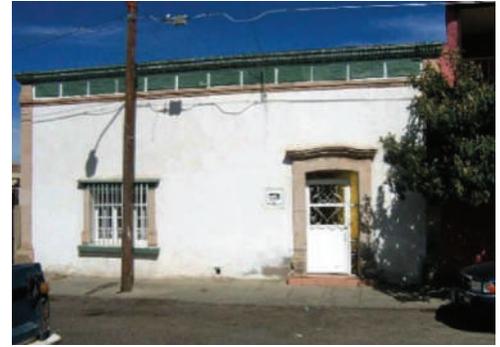
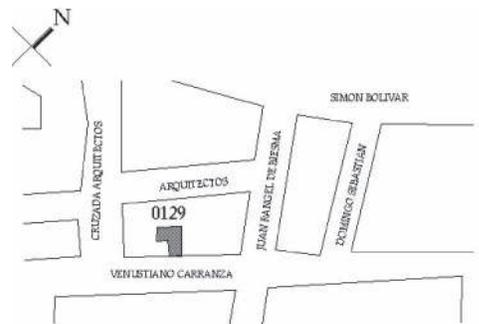
Marcos de vanos en puerta y ventana en cantera, cornisa del mismo material. Presenta humedad en la parte inferior del muro y hay desprendimiento de material. Tiene aplicaciones de concreto; lo que puede tener complicaciones posteriores con la humedad.

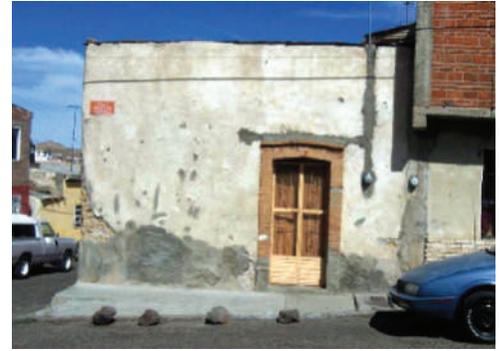
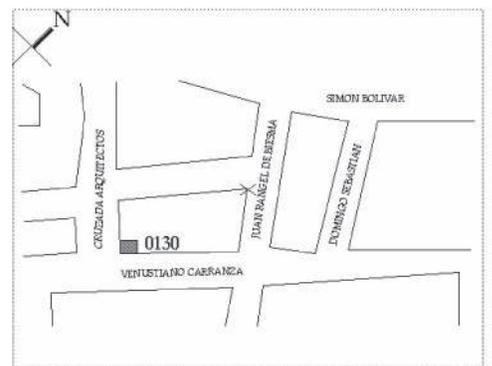
Debido a la falta de mantenimiento el inmueble se encuentra en malas condiciones. Tiene aplicaciones de concreto que han ido causando humedad. Hay desprendimiento de aplanado quedando el muro a la intemperie. El techo de lámina oxidada.

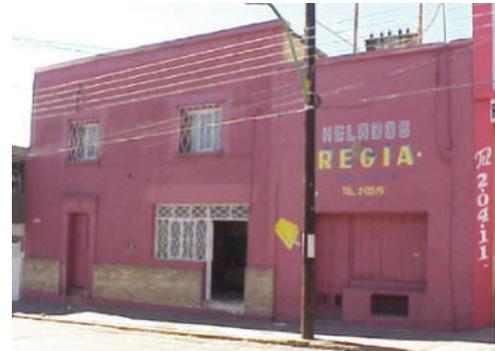
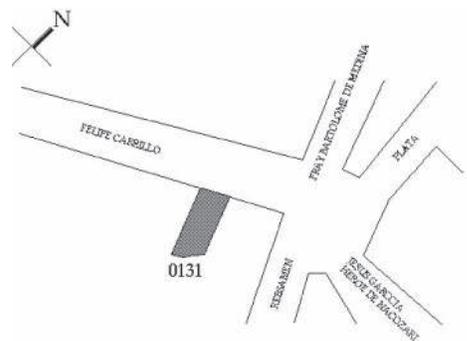
El rodapié del inmueble es de ladrillo, algunos de sus vanos están enmarcados con ladrillo. Hay un vano que está clausurado con madera donde al parecer era de uso comercial.

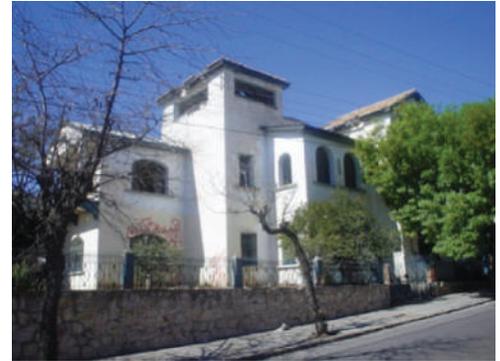
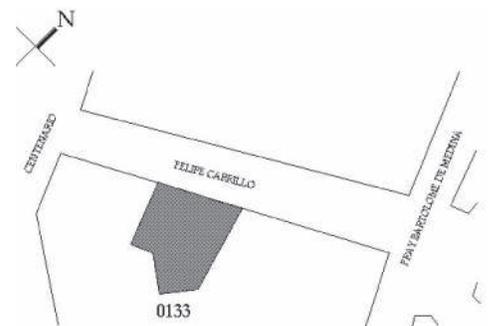
Presenta teja en algunas secciones de la cubierta y lámina en otras. La finca se encuentra abandonada por lo que tiene las ventanas rotas y se ve ya deteriorada por su falta de mantenimiento. La finca fue construida a mediados del siglo X, y es una lástima que se encuentre en estas condiciones.

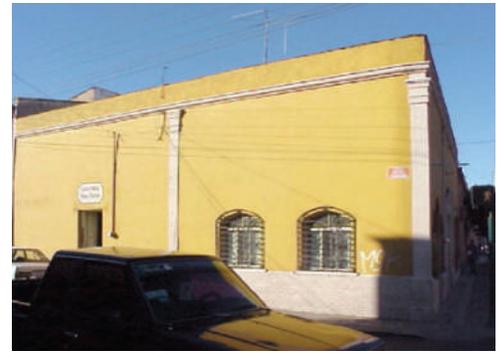
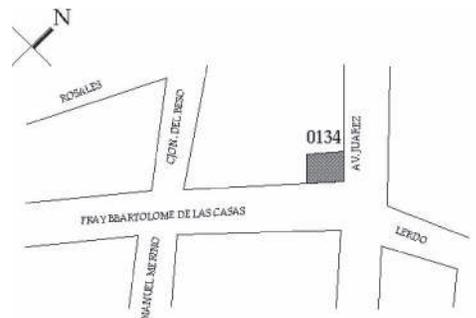
Marcos en vanos y rodapié de ladrillo. Cornisa de cantera tiene aplicaciones de concreto.

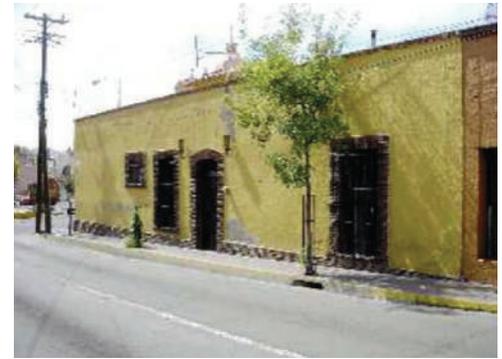
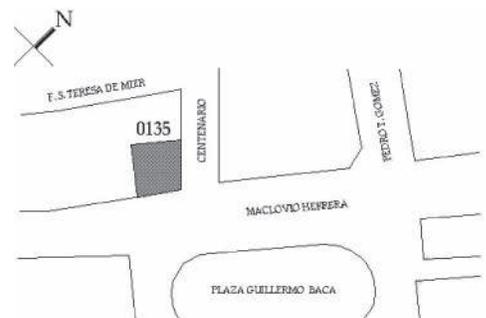
Presenta marcos de ladrillo en puertas y ventanas de la fachada principal. Hay unas ventanas del inmueble que no presentan marcos. Tiene algunas aplicaciones de concreto en los muros.

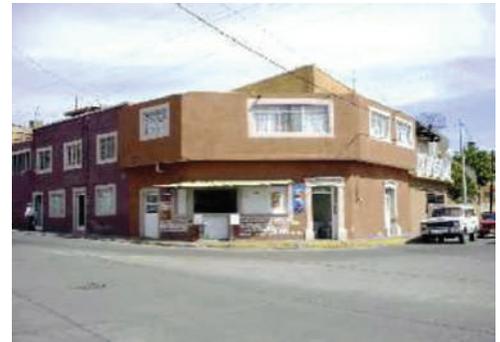
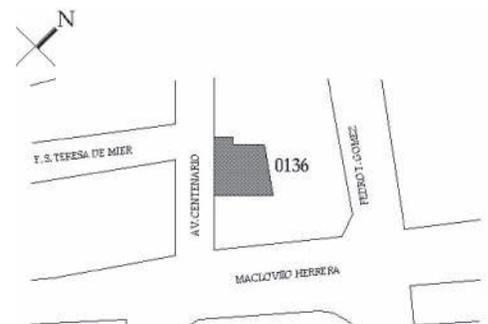
El inmueble ha sido modificado para adaptarlo a su uso comercial. Presenta marcos en cantera y además de ser comercio una sección es casa habitación.

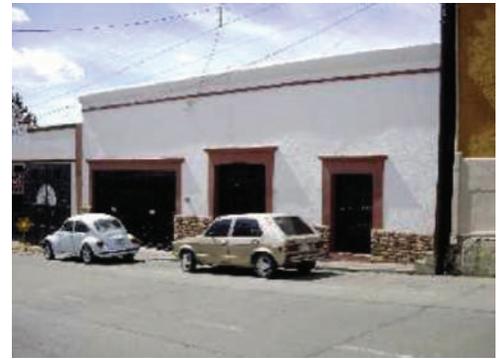
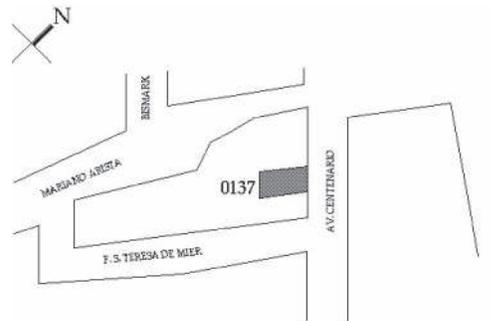
Presenta marcos de cantera pintada, rodapié en fachaleta de piedra. El inmueble se encuentra bien conservado.

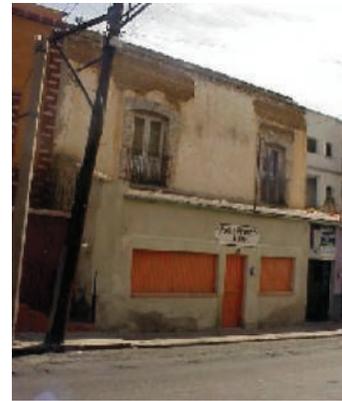
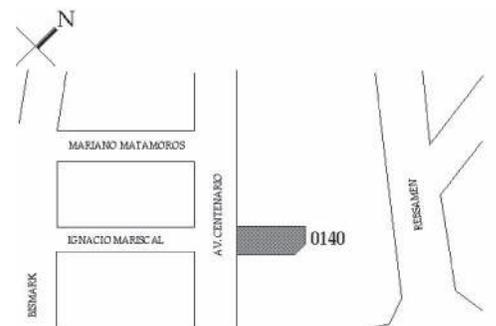
El inmueble de dos plantas que se encuentra atrás, es el inmueble histórico; se construyó posteriormente en concreto un local para su uso comercial. Conserva postigos originales de madera en ventanas al igual que las rejas de balcones. Hay serios desprendimientos de aplanado y el adobe de los muros se está desgastando mucho.

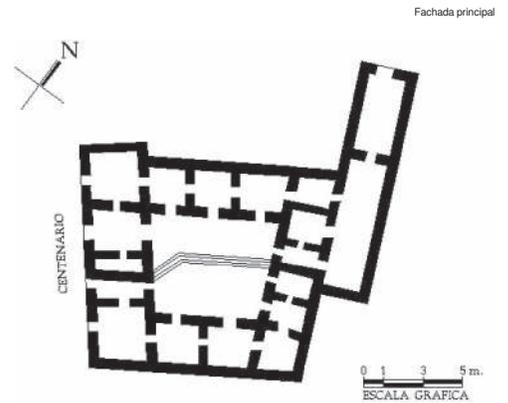
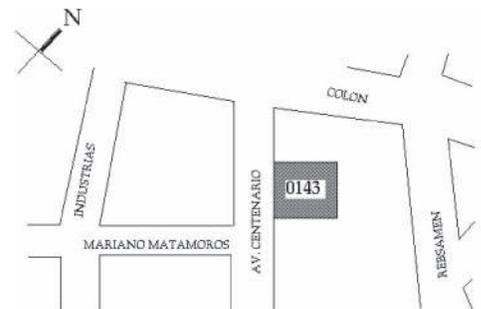
La casa está en muy buenas condiciones. Presenta marcos en cantera. El inmueble se encuentra aproximadamente a un metro y medio sobre el nivel de la banqueta. Las casas colindantes también están a un nivel más arriba.

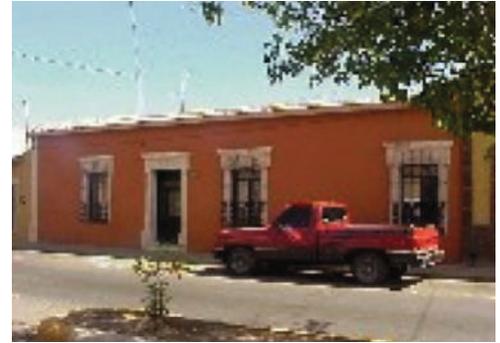
Fachada principal

Marcos de cantera en vanos y cornisa. Postigos de madera en ventanas. Conserva herrería original en balcones. Está muy bien conservada, no presenta humidades ni intervenciones inadecuadas.

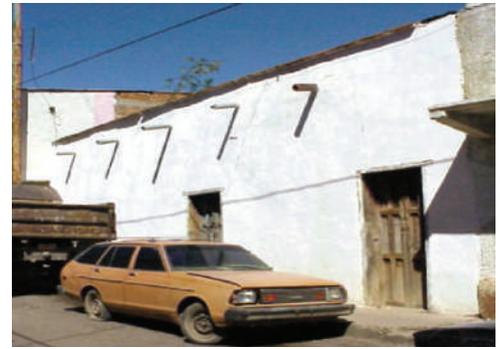
Fachada principal

En el inmueble predomina el macizo sobre el vano. Los vanos no cuentan con enmarcamiento ni herrería, pero la cancelería es de madera y es original.

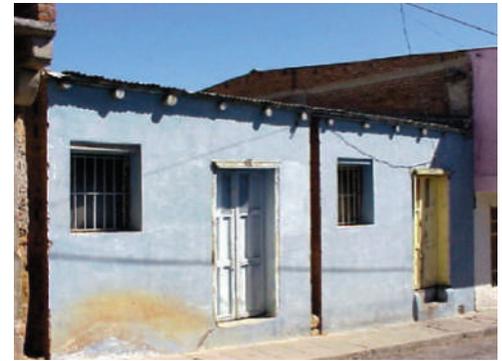
Fachada principal

Los vanos del inmueble no tienen marcos, pero la cancelería de las puertas es original.

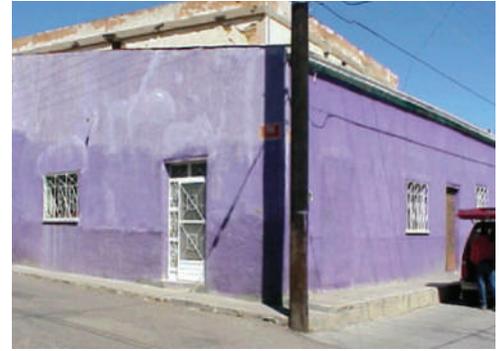
Fachada principal

Uno de los vanos del inmueble no coincide con el plano por que fue tapiado. Los vanos no tienen marcos y su herrería y cancelería no es original.

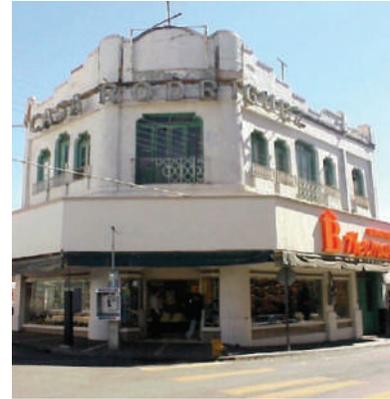
Fachada principal

El inmueble fue modificado en la planta baja para darle uso comercial. En la planta alta los vanos se conservan, no tienen marcos, pero conservan la cancelería y herrería original, el pretil tiene una cornisa de ladrillo.

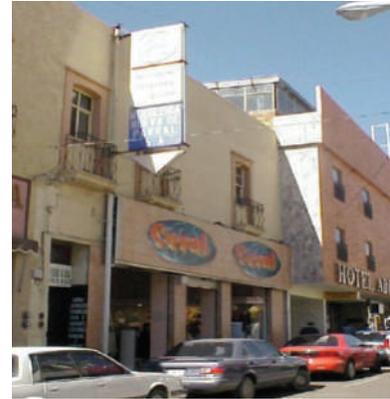
Fachada principal

La planta baja del inmueble ha sido modificada para darle uso comercial, la planta alta conserva los vanos enmarcados en cantera y con unos pequeños balcones con bases de cantera y herrería original.

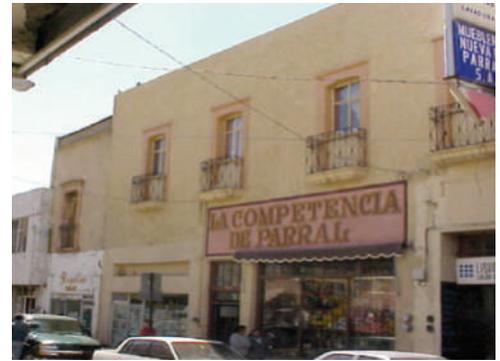
Fachada principal

La planta baja del inmueble ha sido modificada para darle uso comercial, la planta alta conserva los vanos enmarcados en cantera, con unos pequeños balcones con bases de cantera y herrería original. El partido arquitectónico es muy parecido en la fachada, al del inmueble de la calle Colegio no. 10, por lo que se puede suponer que pertenecían a un solo conjunto.

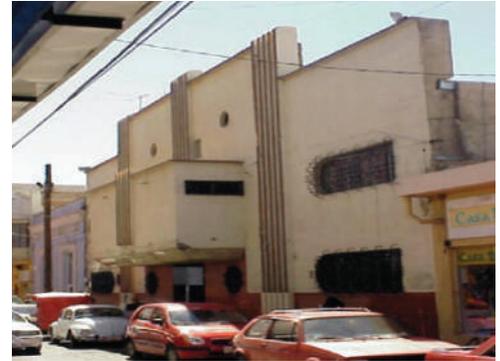
Fachada principal

Aparentemente al inmueble se le modificó el estilo de la fachada, ya que no concuerda con estilos de los años de 1970.

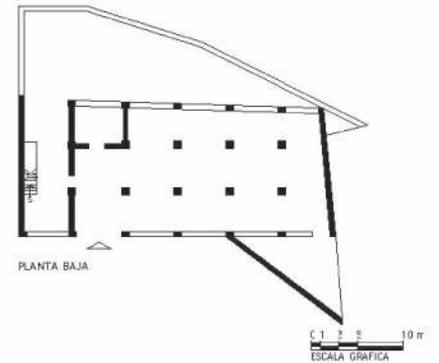
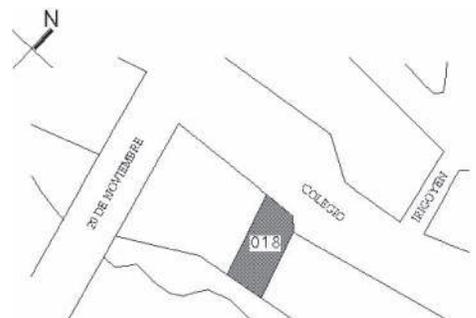
En el inmueble se han modificado algunos de los vanos. Los vanos tienen marcos de ladrillo con una cornisa. Predomina el macizo sobre el vano.

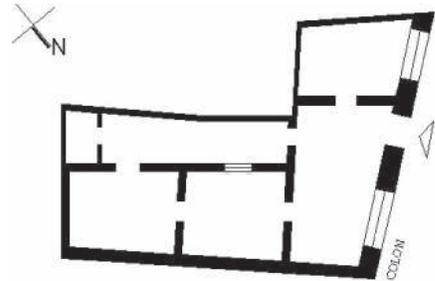
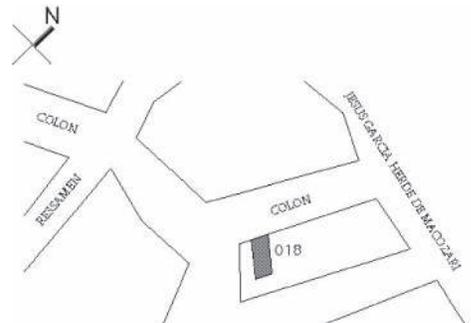
El inmueble se encuentra con una pendiente muy pronunciada. Se quitó el terrado para instalar la nueva cubierta de lámina.

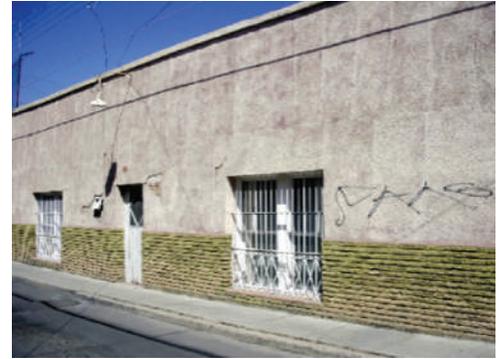
Fachada principal

No presenta marcos en los vanos. Rodapié de ladrillo. Muestra humedad en los muros y hubo desprendimiento en aplanados.

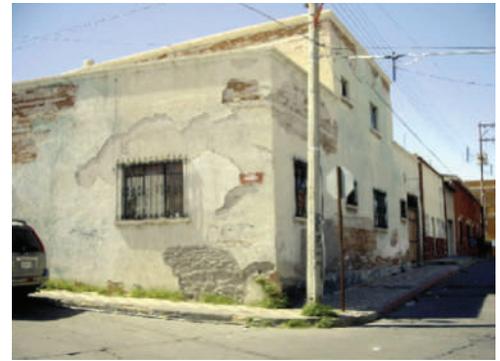
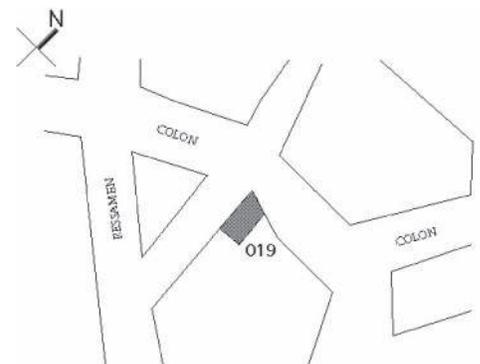
Desprendimiento de aplanados por falta de mantenimiento. No presenta marcos en vanos.

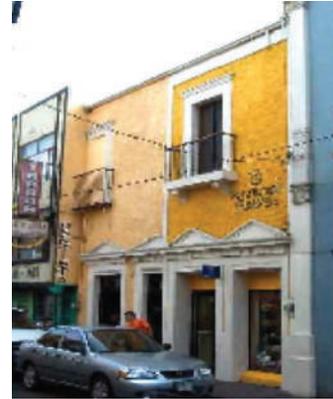
Fachada principal

Marcos de cantera en todos sus vanos. En la planta alta tapiaron una ventana, pero dejaron el balcón. Al parecer se tapiaron más vanos en la planta alta que no se aprecian, ya que no es armónica la fachada ni muestra la misma tipología que los inmuebles colindantes.

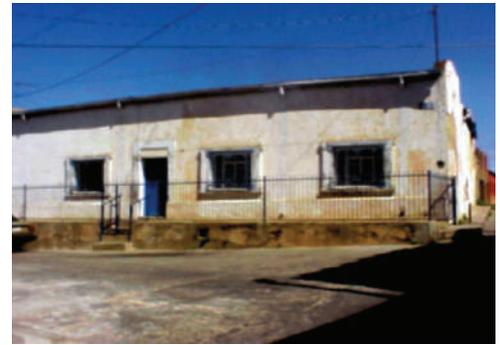
Fachada principal

El inmueble se encuentra deteriorado en el aplanado, por lo que hay un poco de daño en la base de la finca. El enmarcamiento de los vanos es de concreto.

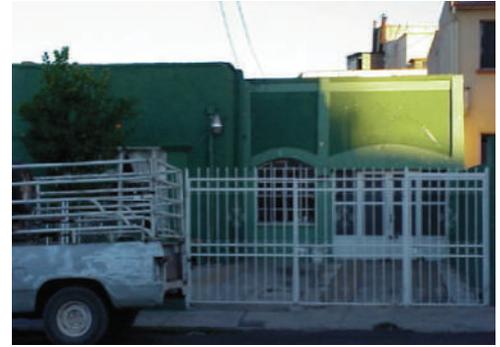
Fachada principal

Al parecer se han modificado algunos de los vanos y están enmarcados con concreto.

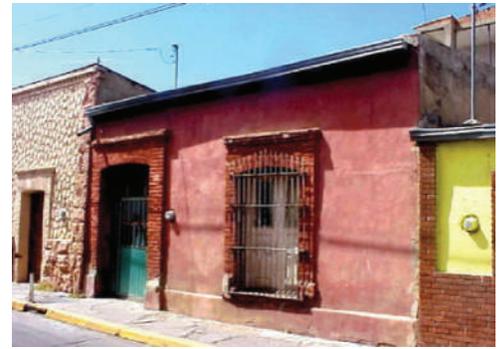
Fachada principal

La puerta y la ventana está enmarcada en ladrillo. Los enmarcamientos se disponen en forma de arco rebajado. La ventana presenta herrería original. El plano no coincide con el inmueble, pero es la dirección que se tiene registrada en Obras Públicas de Parral.

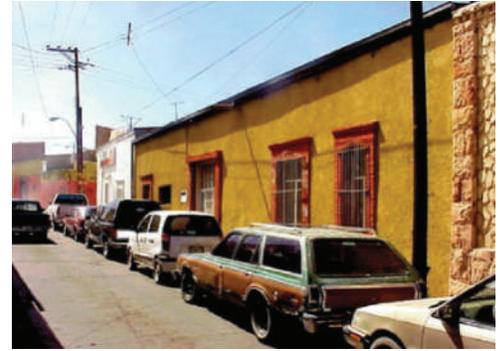
Fachada principal

Los vanos están enmarcados en ladrillo en forma de arcos rebajados hacia su interior y con una cornisa de remate. La herrería de las ventanas es original. El plano no coincide con el inmueble, pero es la dirección que se tiene registrada en Obras Públicas de Parral.

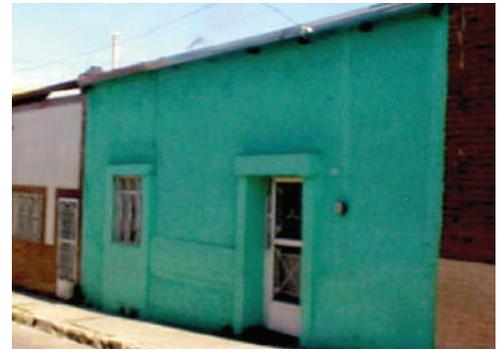
Fachada principal

Al parecer se le agregó un vano, pues el rodapié se muestra interrumpido. Los enmarcamientos son de concreto y la herrería y cancelería no es original.

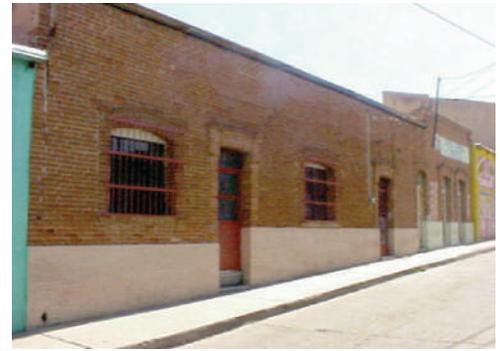
Fachada principal

Casona con características arquitectónicas de principios de siglo, como los enmarcamientos en vanos. Parte del inmueble fue dividido y destruido, sin embargo la parte existente conserva un pequeño tramo de la altura original en pretilos que al igual que los enmarcamientos de los vanos son originalmente de ladrillo. Las dos ventanas posteriores son buenas integraciones a la construcción antigua.

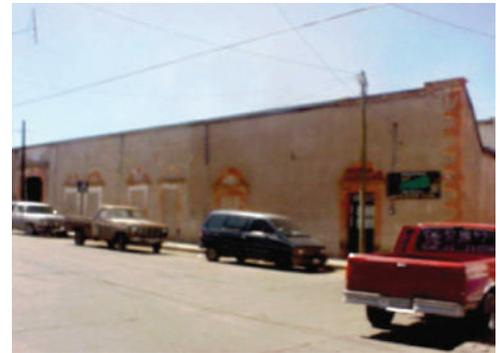
Fachada principal

Los vanos se encuentran tapiados. Marcos de cantera pintada y casi perdidos en el enjarre. Tiene un patio central muy amplio donde aún se conservan los vanos originales. En la planta alta se encuentran frescos que están en malas condiciones debido a los escurrimientos. Conserva elementos originales como barandal de la terraza y puertas.

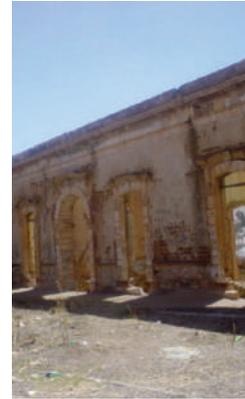
Fachada principal

La herrería que conserva el inmueble es muy poca pero es la original. La mayoría de los marcos de las puertas y ventanas son de cantera. Se encuentra en muy malas condiciones debido a la falta de mantenimiento, y también a que se encuentra abandonada la finca. Tiene graffiti, desprendimientos de aplanados y desplome de muros.

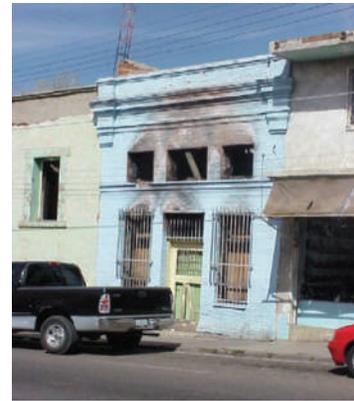
Fachada principal

La finca ha sufrido un incendio. Aún conserva algunas ventanas enrejadas y cornisas. Respeta alturas del contexto, se maneja ladrillo como ornamento. Los vanos verticales y muy esbeltos en la planta baja y en la planta alta funcionan como ventilas.

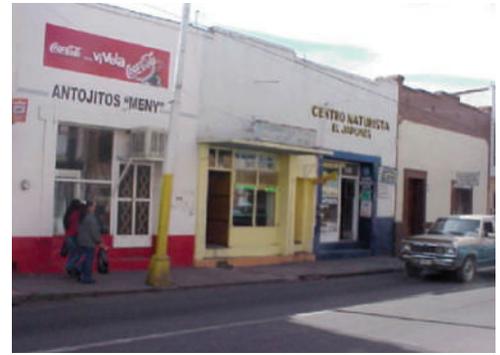
Fachada principal

La finca se ha seccionado en tres locales comerciales. Aún respeta algunos de los vanos originales. La cancelería es de aluminio y nueva. La cornisa del pretil es de ladrillo.

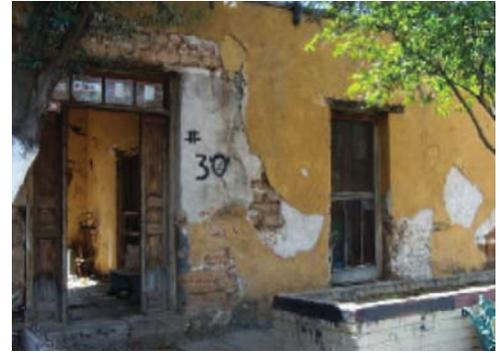
Fachada principal

El inmueble se encuentra muy deteriorado, debido a la falta de mantenimiento se ha desprendido gran parte del aplanado, hasta que el mismo adobe se está dañando también por la erosión, el viento y la lluvia debido a que queda a la intemperie.

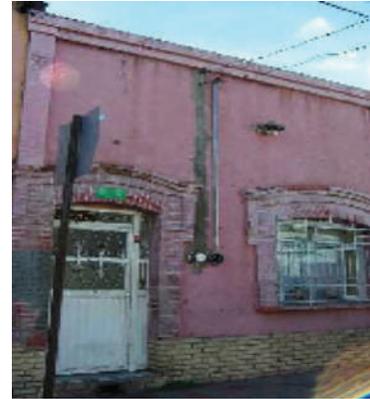
Fachada principal

Marcos en puerta y ventana de ladrillo. Tiene un rodapié que fue puesto posteriormente en ladrillo. Muestra un poco de humedad en los muros debido a el mal funcionamientos de una gárgola. Tiene aplicaciones de concreto lo que puede estar afectando también al muro y causando humedad.

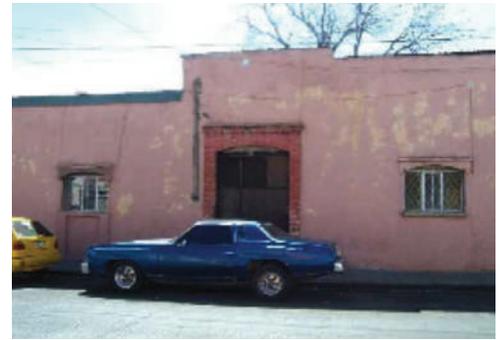
Fachada principal

Marco de ladrillo en puerta. Predomina el macizo sobre el vano. Techo de lámina. Muestra humedades en los muros por lo que el aplanado está a punto de perderse en algunas secciones. Se agregó el cuarto de la izquierda, se observa la diferencia de alturas y en el plano arquitectónico.
