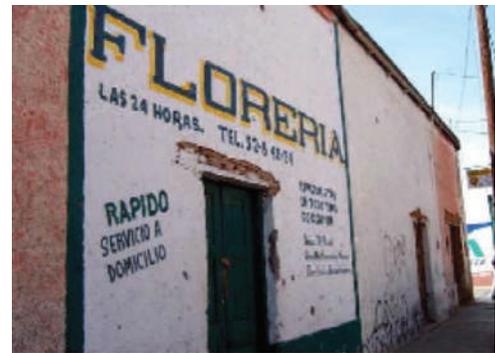
Fachada principal

El no. 18 y 20 están registrados con un solo planto. Son dos inmuebles, uno está ocupado por una florería y el otro está deshabitado. Tiene dinteles de madera en las puertas, no presenta vanos de ventanas. Tiene pretil de ladrillo que posiblemente fue instalado cuando le aplicaron la lámina en la cubierta.

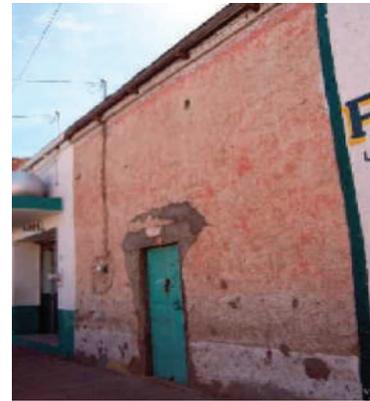
Fachada principal

El no. 18 y 20 están registrados en un solo plano. Presenta vanos de ventanas, según el plano un vano fue tapiado. La cubierta es de lámina. Tiene aplicaciones de concreto las cuales están causando humedad en los muros y desprendimiento de aplanado. Es el mismo propietario que el no. 18.

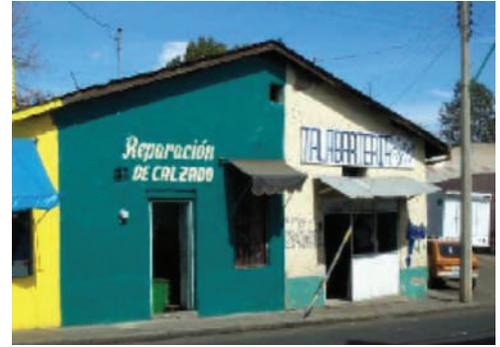
Fachada principal

En la fachada los vanos se ampliaron tanto en ventanas como en puertas. Se conservan los muros de adobe originales. Los pisos son de pasta. La cubierta es de lámina y fue añadida en los años cincuentas.

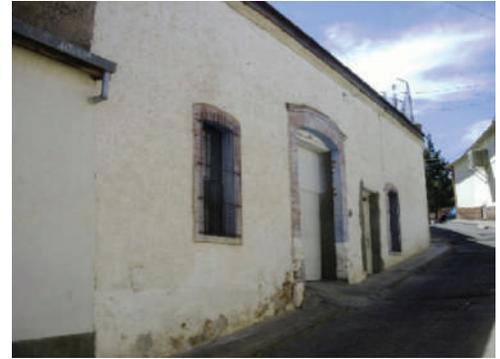
Fachada principal

Marcos en ventanas y puerta de ladrillo. Predomina el macizo sobre el vano. Postigos de madera pintadas de color blanco. Humedad en la parte inferior del muro y desprendimiento de aplanado en algunas secciones. Tiene aplicaciones de concreto. Se agregó una puerta al inmueble.

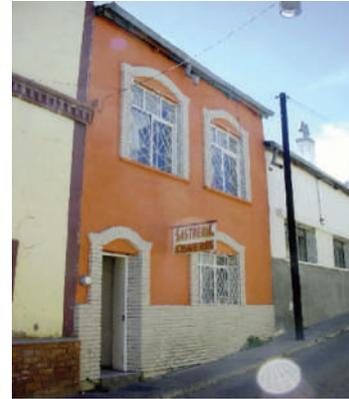
Fachada principal

Marcos de ladrillo en vanos, no conserva ventanas, puertas o herrería originales.

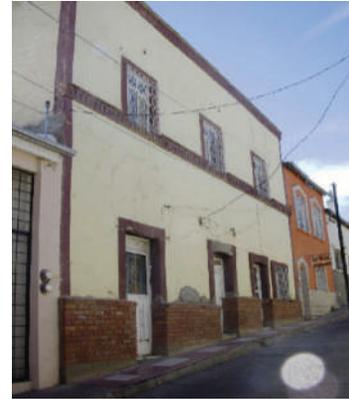
Fachada principal

Se anexó un rodapié de concreto y aplanados de este material en algunas partes de la casa, por lo que junto a estos se observa un desprendimiento ligero del aplanado. Las ventanas de la planta baja muestra marcos de cantera y arriba solo están simulados con pintura.

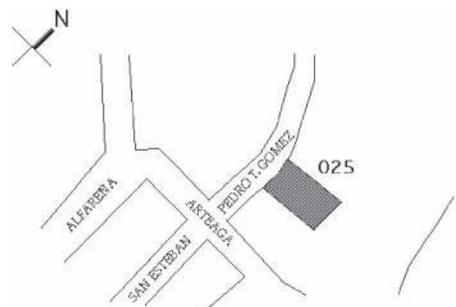
Detalle de interior o de fachada

La casa se ve en muy buenas condiciones, solo que tiene un tipo de fachaleta de piedra en el rodapié y la cornisa. En su interior cuenta con un patio central.

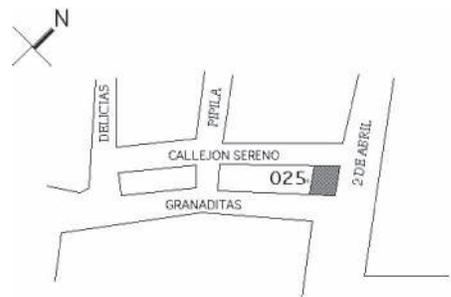
Detalle de interior o de fachada

Los vanos del inmueble no presentan enmarcamiento. El rodapié lo tiene delimitado observándose diferencia en el aplanado y el ladrillo. Al parecer la finca se dividió para dar uso a dos comercios.

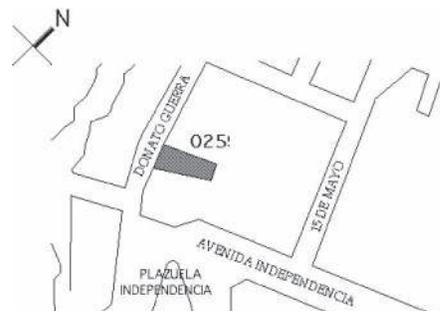
Detalle de interior o de fachada

Uno de los inmuebles está deshabitado mientras el otro es casa habitación. Conserva la herrería original en ventanas. Las puertas de arriba tiene balcón y las ventanas son de postigos de madera al igual que las puertas de la planta alta. Algunos de los marcos conservan cantera, otros están enmarcados con ladrillo. La humedad y falta de mantenimiento ha causado desprendimiento en gran parte de los aplanados.

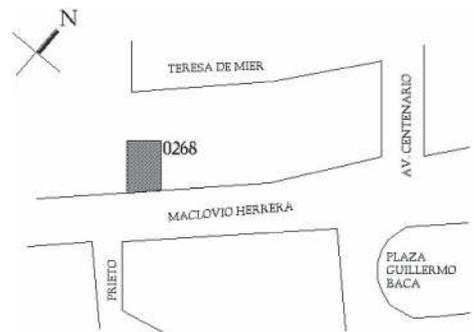
Detalle de interior o de fachada

Las ventanas están enmarcadas en cantera y con una cornisa, su herrería y cancelería es original. La puerta principal está enmarcada en cantera y su cancelería es original, y la otra puerta no tiene marcos pero su cancelería es original. El aplanado presenta algunos desprendimientos.

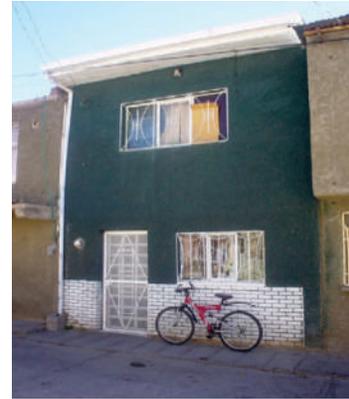
Fachada principal

Inmueble totalmente modificado en cuanto a materiales originales. Presenta aplanado de concreto lo que puede dañar seriamente los muros del inmueble.

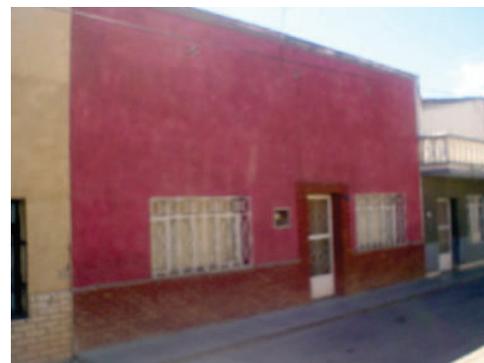
Fachada principal

Los marcos de la puerta en ladrillo. Del mismo material es el rodapié, no presenta marcos en ventanas, ni más detalles que el marco y el rodapié.

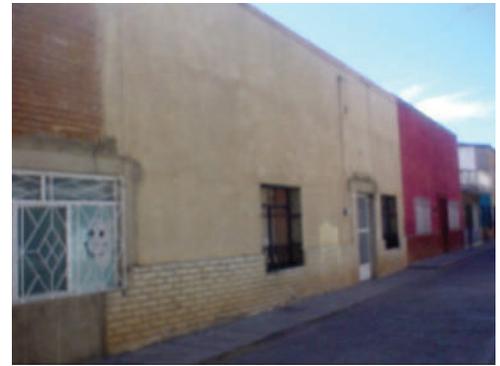
Fachada principal

Conserva detalles originales como cornisas, marcos, etc. Rodapié de ladrillo. Presenta aplicaciones en concreto lo que puede causar daños en el adobe.

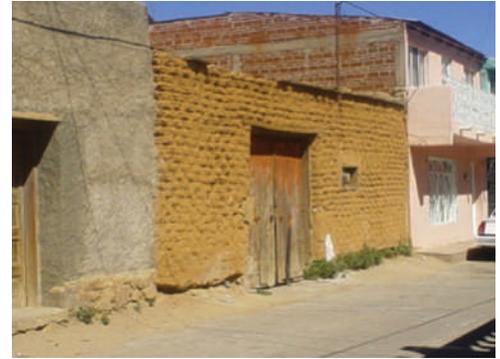
Fachada principal

El inmueble no presenta aplanado en los muros, por lo que el muro está perdiendo material y el adobe va deteriorándose con las inclemencias del tiempo. No presenta vanos, solo una puerta de acceso en madera.

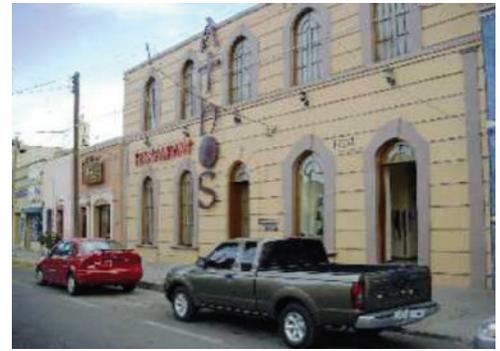
Fachada principal

El inmueble cuenta con ventanas de arco de medio punto con marcos en cantera. La mayoría de los inmuebles de esta calle son de uso comercial, y están en muy buenas condiciones. Es la calle más importante en Parral.

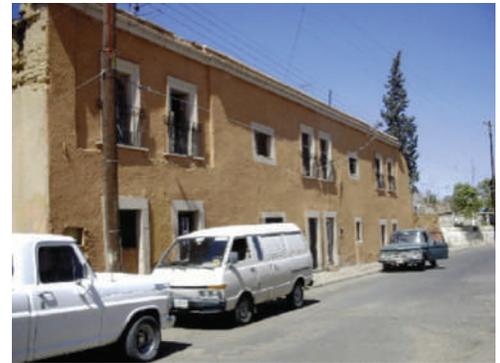
Fachada principal

Inmueble de dos niveles, presenta marcos de cantera en sus vanos. Herrería original en sus balcones de la planta alta. Muestra demasiada humedad en los muros por lo que presenta desprendimiento en los aplanados, principalmente en la parte inferior del muro.

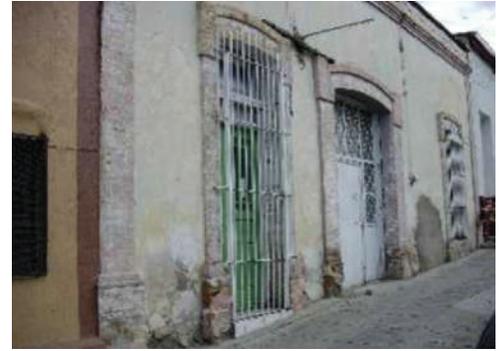
Fachada principal

El enjarre se encuentra desprendido en algunas partes de la fachada. Se observan aplicaciones de concreto para restaurar las partes dañadas por la falta de recubrimiento. Las ventanas conservan postigos de madera posiblemente los originales pintados en verde. Marcos de cantera en puertas y ventanas. Está en malas condiciones.

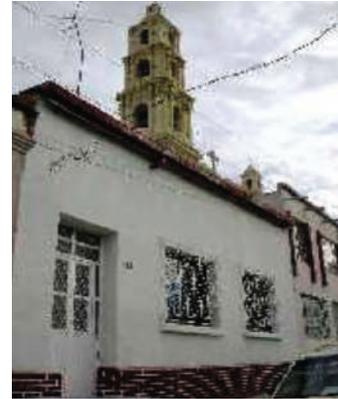
Fachada principal

La casa se encuentra modificada de su fachada original; cuenta con rodapié de ladrillo, se encuentra en buenas condiciones, pero se intervino de tal manera que no conserva la tipología en fachadas de los inmuebles de su época.

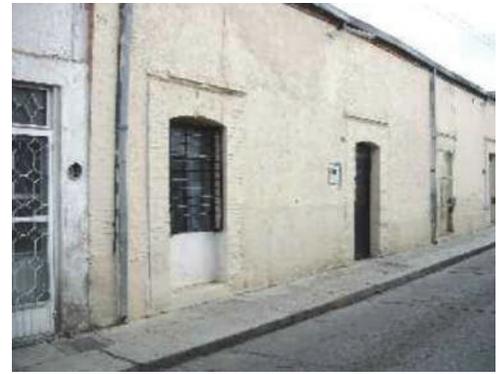
Fachada principal

Marco de puerta en ladrillo, conserva herrería original en ventanas.

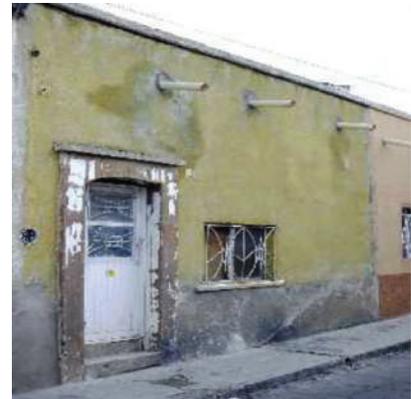
Fachada principal

Presenta aplicaciones de concreto, que posteriormente causarán humedad en los muros. Las gárgolas para el desagüe pluvial son de tubos de PVC.

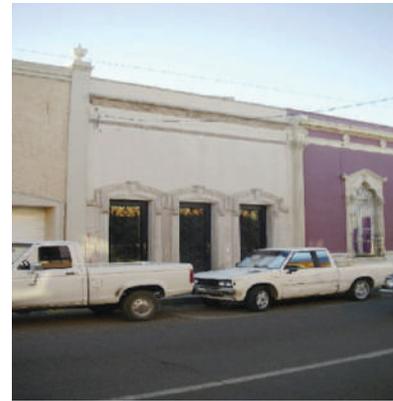
Fachada principal

Originalmente era casa habitación posteriormente el inmueble se dividió en casa y consultorio médico. Se modificó la fachada, el plano solo muestra dos vanos.

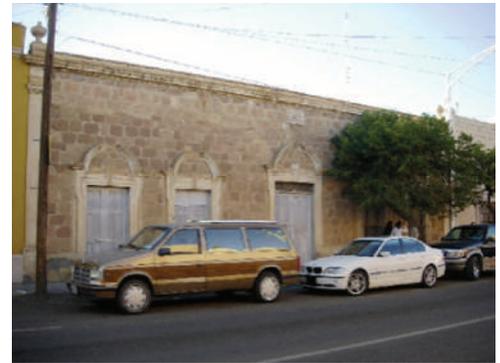
Fachada principal

Inmueble con detalle de cantera en marcos simulando un arco de medio punto y marcos de cantera en todos sus vanos. Detalle de postigos de madera en ventanas. Tiene una placa de uso, su época de construcción 1907. El inmueble no tiene una excelente ubicación, pero se encuentra muy bien conservado, es una lástima que no se ocupe.

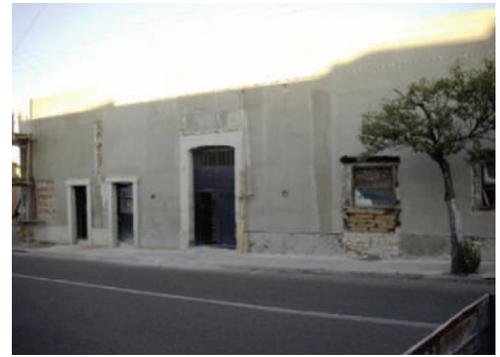
Fachada principal

En una sección que no tiene aplanado se aprecia cimentación de piedra. Debajo de una ventana aplicaron adobe mal puesto, sin juntas. Este aplanado de concreto que aplicaron va a causar serios deterioros en muros.

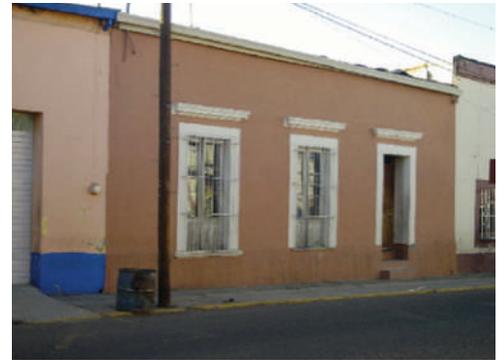
Fachada principal

El plano no coincide con el inmueble, pero esa dirección se tiene registrada en Obras Públicas del municipio. Sobre los vanos muestra en la parte superior un pequeño marco de cantera, tratada igual que la cornisa. Presenta herrería original.

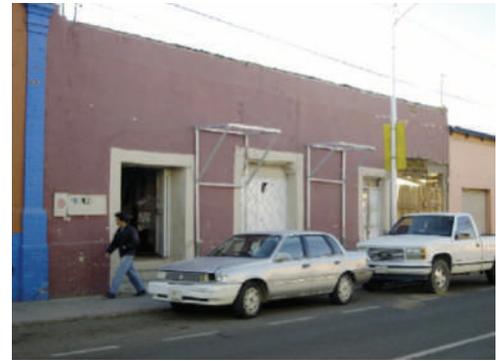
Fachada principal

Presenta marcos pintados simulando cantera. Se abrió un vano que sirve como cochera y tiene puerta de madera.

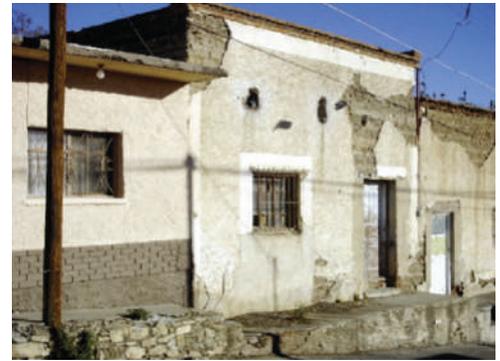
Fachada principal

Debido a la falta de mantenimiento se han perdido gran parte de los aplanados y el adobe del muro ya quedó a la intemperie y se está desgastando. Pretil de ladrillo.

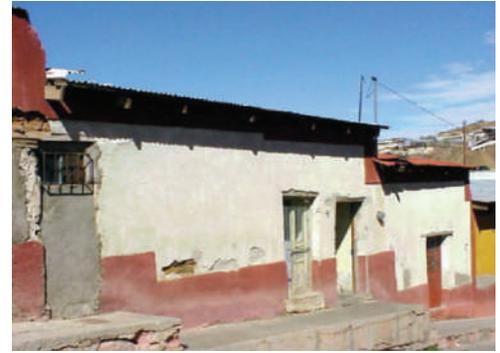
Fachada principal

El inmueble se encuentra en un estado muy deteriorado, presenta algunos desprendimientos en el aplanado y deja al descubierto el adobe. Uno de los vanos ha sido modificado haciéndolo más pequeño.

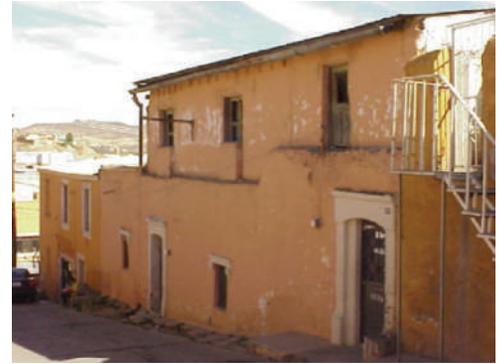
Fachada principal

La planta alta del inmueble está sin uso debido a que la cancelería se encuentra en muy mal estado. Algunos de los vanos de la planta baja tienen marcos de cantera.

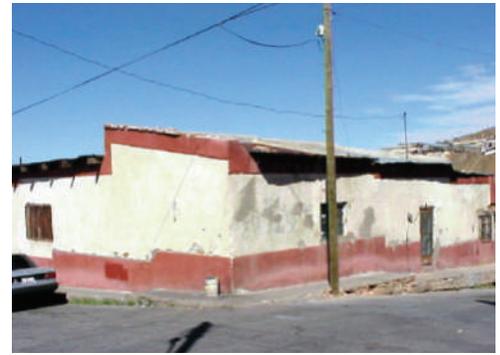
Fachada principal

El aplanado del inmueble está un poco deteriorado. El rodapié es solo pintado. Los vanos no tienen marcos y su herrería y cancelería no es original.

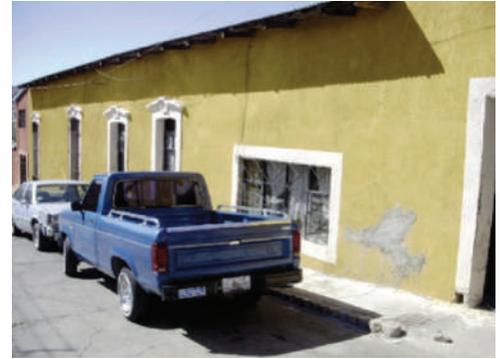
Fachada principal

Marcos de ladrillo y cantera en algunos vanos. Tiene aplicaciones de concreto que posteriormente pueden causar deterioro en los muros.

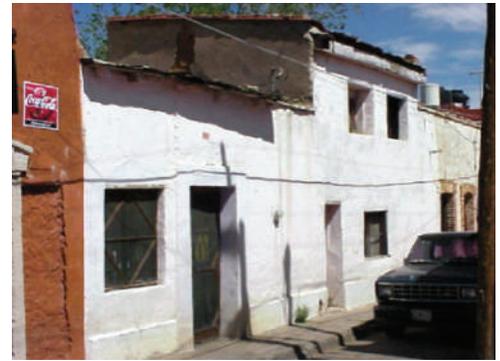
Fachada principal

Debido al abandono del inmueble se encuentran muy deteriorados los aplanados en cal. Hay desprendimiento de material. El techo de lámina se encuentra también en muy malas condiciones. Se aprecian marcos en vanos y puertas de ladrillo.

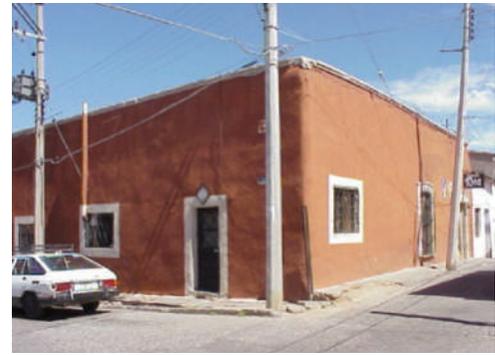
Fachada principal

Dos de los vanos tienen los marcos originales en forma de arco rebajado, los demás vanos no tiene marcos.
 El plano no coincide con el inmueble, pero la dirección que se tiene registrada en Obras Públicas de Parral.

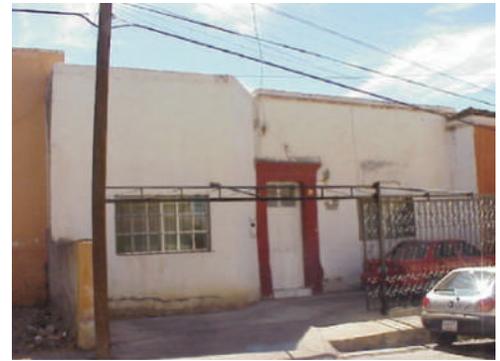
Fachada principal

No conserva la herrería original. El marco de la puerta es de ladrillo con cornisa, las ventanas no tienen marco.

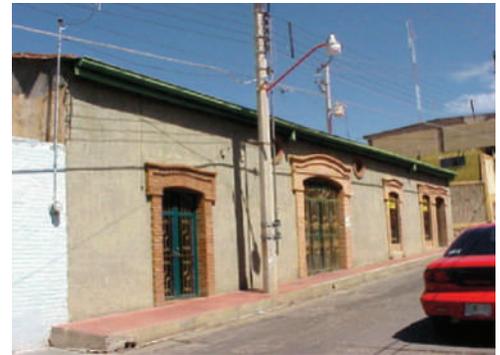
Fachada principal

Marcos de ladrillo en forma de arco rebajado y con cornisas. La herrería no es original.

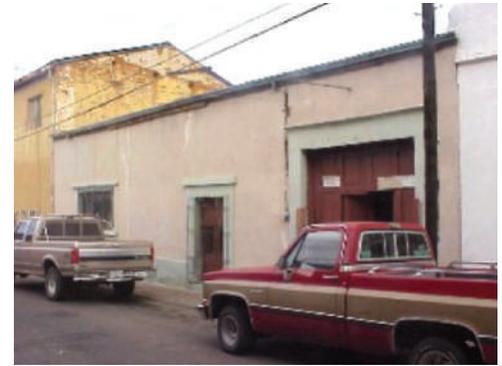
Fachada principal

Marcos de cantera en puertas y ventanas. Una ventana se encuentra con las rejas originales.

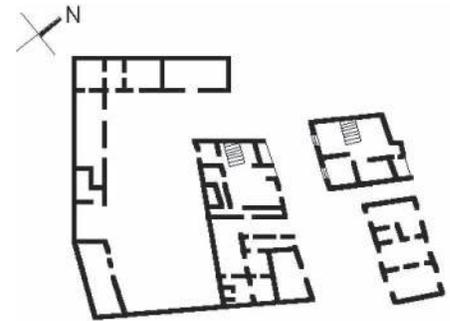
Fachada principal

No presenta marcos en vanos. Rodapié de ladrillo. Tiene un vano muy grande que no parece tener dintel así que tiene intervención de concreto para la dala.

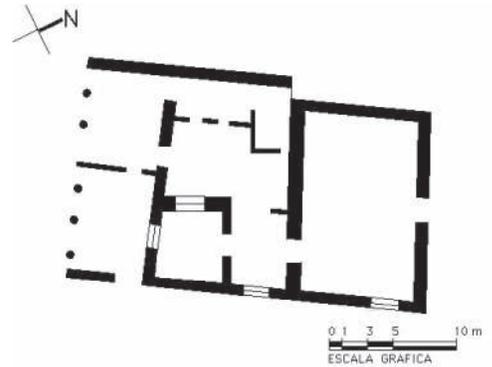
El inmueble no tiene aplanado en la fachada de la calle Filomeno Mata, se observan las hiladas del adobe, los vanos no tienen marcos y la herrería y cancelería no es la original.

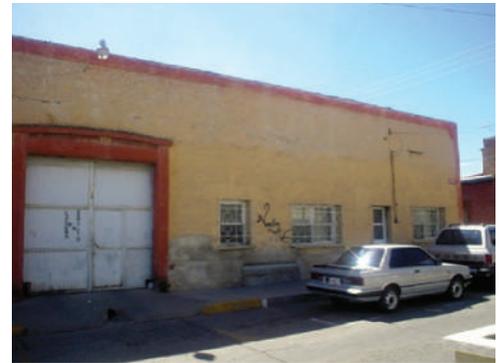
Fachada principal

El inmueble tiene aplicaciones de concreto en gran parte de la fachada, lo que puede causar daños serios en los muros y estructura. Los vanos en ventanas y puerta principal no presentan marcos, sin embargo hay un portón que ahora es una cochera que tiene marco de cantera.

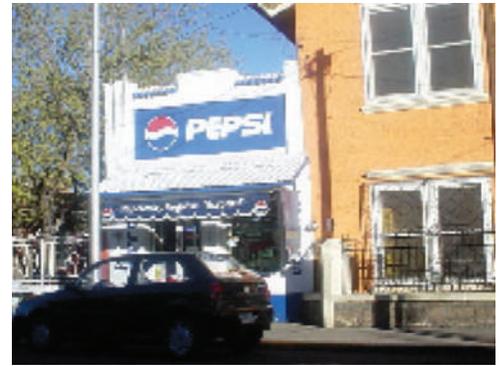
Fachada principal

El inmueble fue adecuado para uso comercial, tiene detalles de teja en la cubierta. No presenta humedad, lo que demuestra su mantenimiento constante.

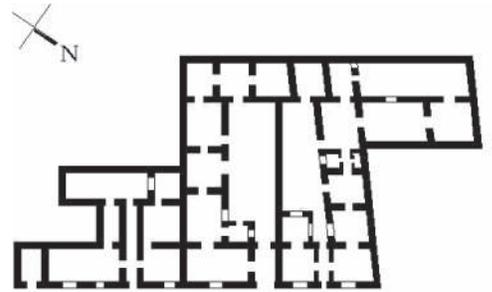
Fachada principal

Al parecer el inmueble fue modificado

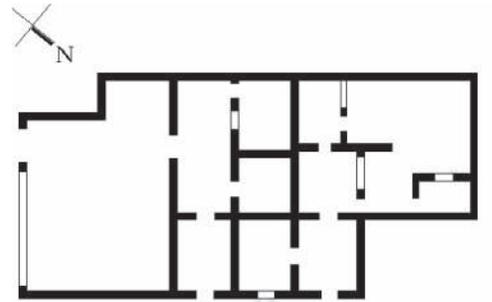
Fachada principal

Al parecer el inmueble fue modificado.

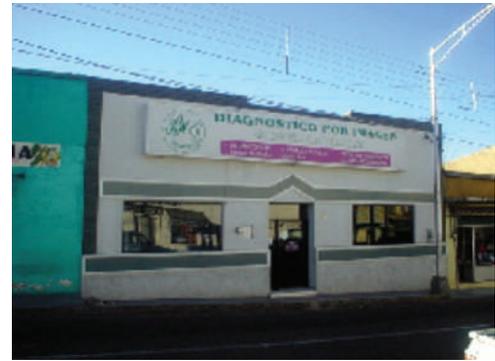
Fachada principal

El inmueble fue dividido en varias propiedades. No conserva los vanos marcados en la planta arquitectónica registrada. No presenta marcos en vanos. No conserva elementos originales en la fachada, las ventanas y la puerta fueron reemplazadas.

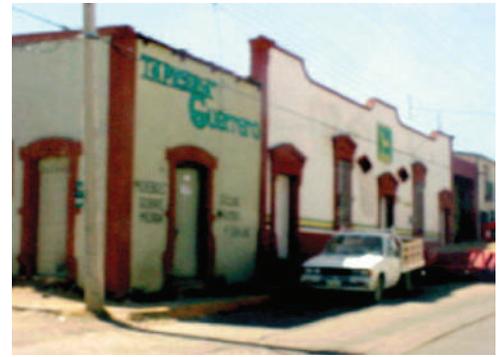
Fachada principal

El inmueble fue dividido en dos partes para uso comercial. En el pretil tiene una cornisa de ladrillo. Los enmarcamientos de puertas y ventanas son de ladrillo en forma de arco rebajado y con un pretil integrado.

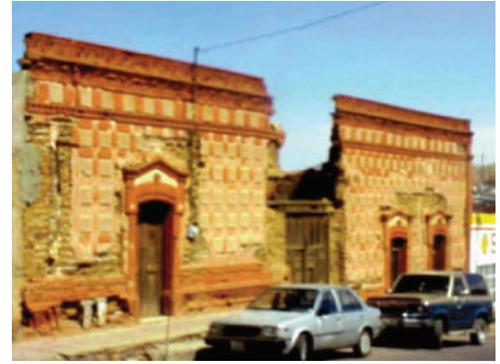
Fachada principal

El inmueble se encuentra en muy mal estado, debido a la falta de techumbre en algunas áreas, por lo que afectó el contacto directo con la humedad y los vientos. Los marcos de las puertas y ventanas son de ladrillo, todos tienen frontón. El rodapié y la cornisa del pretil muestran el mismo trabajo en ladrillo.

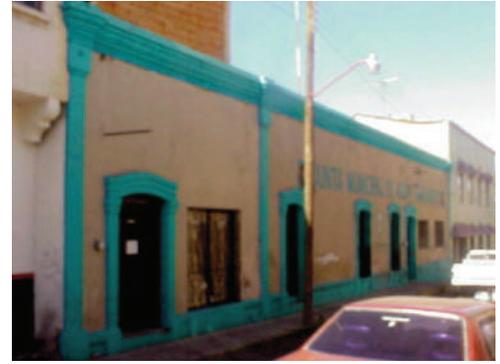
Fachada principal

Conserva todos los enmarcamientos del interior decorados en ladrillo, formando arcos desvanecidos; el zaguán remata con un arco de medio punto con doble hilera de ladrillo. Conserva en varios de sus vanos postigos de madera. Uno de sus cuartos tiene muros de 1.10 metros de grosor. Piso en patio de pasta y en las habitaciones de duela con alfombra.

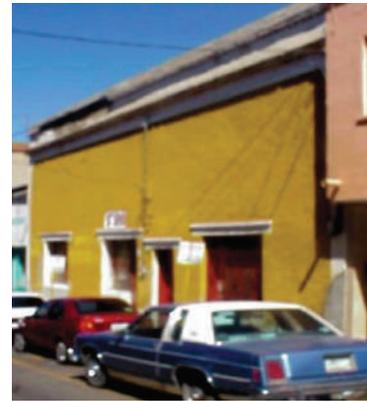
Fachada principal

Toda la fachada presenta modificación, los marcos fueron removidos.

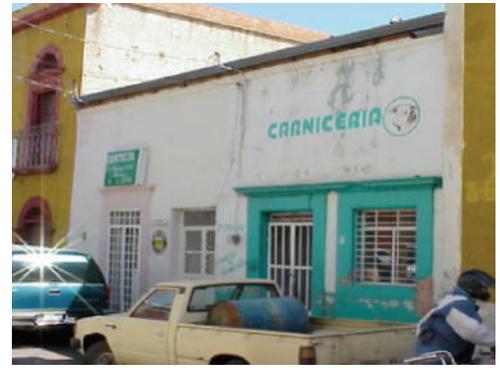
Fachada principal

Predominio del macizo sobre el vano con enmarcamientos sencillos de cantera. Presenta cornisas de diferentes estilos. La herrería y cancelería no son las originales.

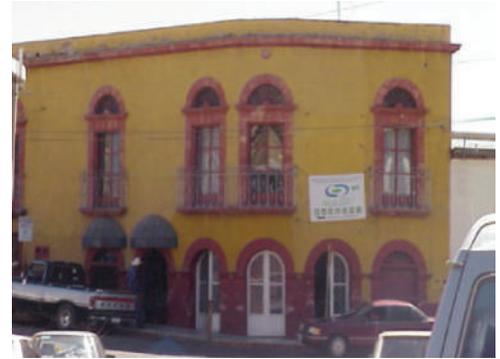
Fachada principal

Escalera de madera original. Cornisa y marcos de cantera, en el interior muros divisorios de madera, en planta baja presenta rejas de metal, pero arriba conserva los de madera. Los marcos son de arcos de medio punto. El inmueble ha sido restaurado.

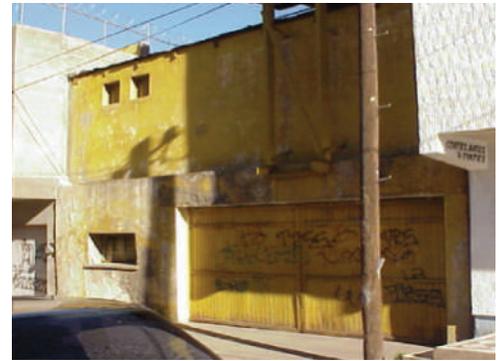
Fachada principal

El inmueble está abandonado y se ve deteriorado el aplanado. Parece que hubo modificaciones para instalar un portón; los vanos no tienen marcos.

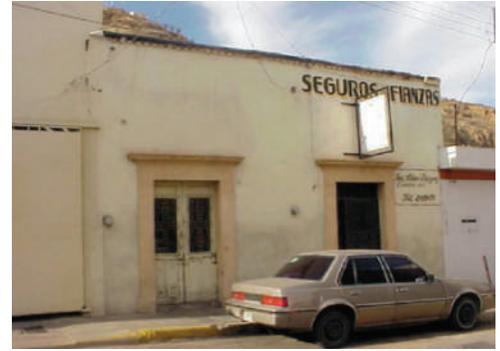
Fachada principal

Marcos de cantera. Se encuentran en el interior vanos tapiados y nuevos vanos utilizados como puertas, modificando su partido arquitectónico original. La cancelería es de madera, pero ésta se encuentra muy deteriorada.

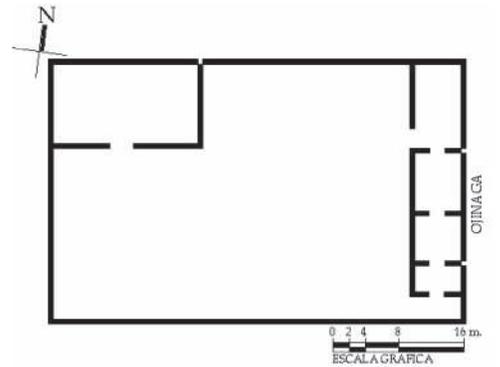
Fachada principal

El inmueble se encuentra en muy mal estado, pues presenta desprendimiento del aplanado por lo que el adobe se ha deteriorado. Los vanos tienen marcos de cantera con cornisas y frontones, la herrería es original.

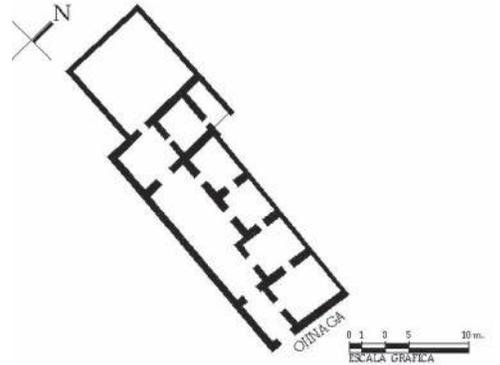
Fachada principal

Los vanos en ventanas conservan la herrería original, están enmarcados en ladrillo. No se observa algún remate o cornisa.

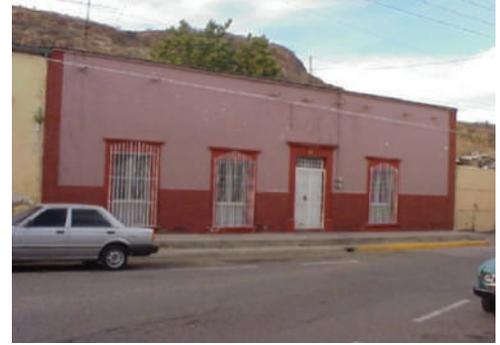
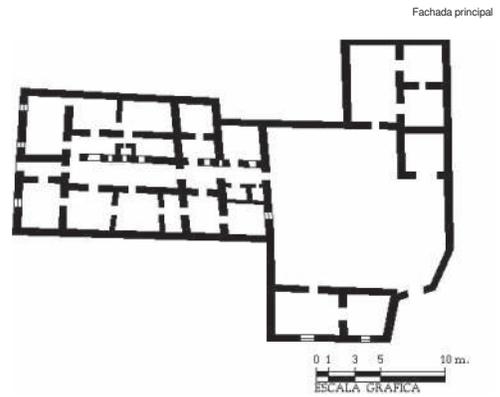
Fachada principal

Los marcos de puertas y ventanas en cantera, el rodapié de ladrillo industrial. El desagüe pluvial modificado al original, ahora son de tubo galvanizado.

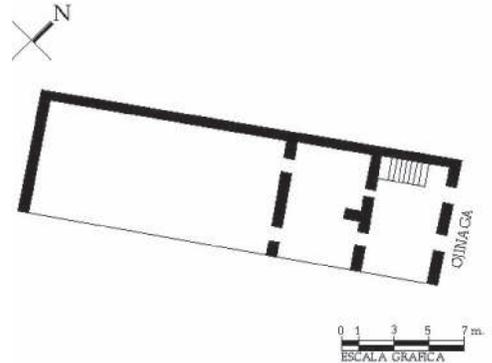
Fachada principal

El enjarre sobre la fachada se está desprendiendo. Debido a la intervención que se le hizo aplicando concreto en el rodapié se observan humedades en los muros.

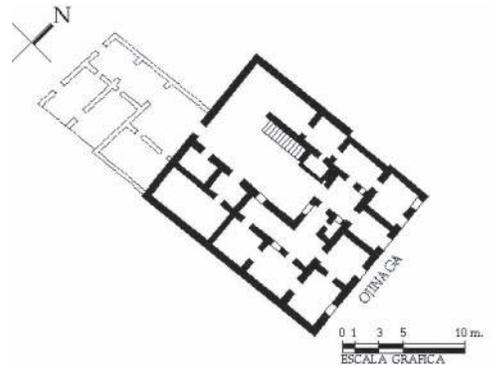
Fachada principal

Marcos de cantera en puertas y ventanas en planta baja y alta, algunos de estos marcos han sido modificados. Se está pintando la casa y por eso se observa el enjarre de concreto que le aplicaron recientemente al inmueble, lo cual puede causar serios daños en los muros.

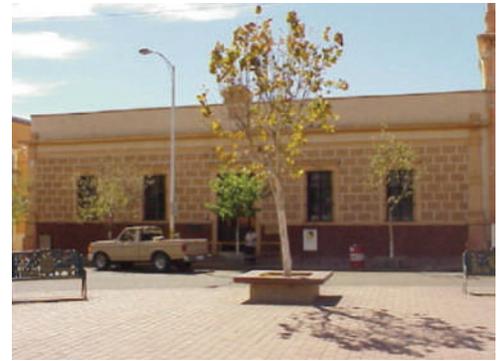
Fachada principal

Se conserva en muy buenas condiciones pero totalmente modificada a sus materiales originales. Tiene rodapié recubierto de ladrillo. Pocos ornamentos en marcos de cantera pintados.

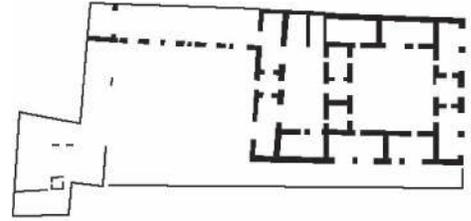
Fachada principal

Originalmente fue una sola casa 1,3 y 5, ahora está dividida en varios predios. Marcos en puertas y ventanas de ladrillo, en la planta alta conserva su herrería original. Debido a que son de diferentes propiedades el inmueble se encuentra mejor conservado en algunas propiedades.

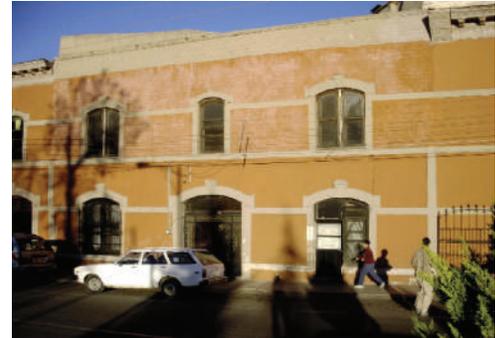
Fachada principal

Originalmente fue una sola casa 1,3 y 5 ahora está dividida en varios predios. Marcos en puertas y ventanas de ladrillo. Parece que se perdió el segundo nivel y fue construido nuevamente debido a que arriba no presenta aplanado ni cornisa de cantera. Debido a que son de diferentes propiedades el inmueble se encuentra mejor conservado en algunas propiedades.

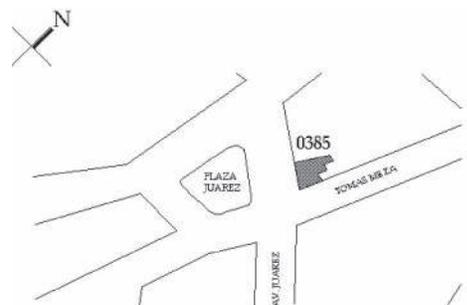
Detalle de interior o de fachada

El plano no coincide con el inmueble, pero es la dirección registrada en Obras Públicas del municipio. Se aprecia el vano original de la puerta principal debido a que se conserva su marco pintado simulando cantera.

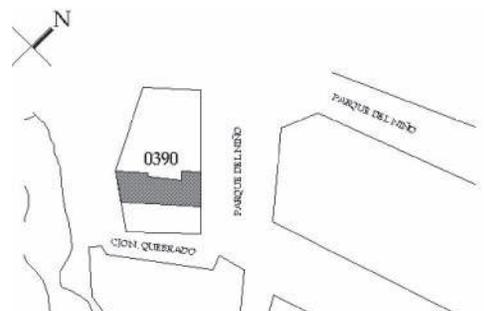
Detalle de interior o de fachada

Rodapié en cantera anaranjada al igual que marcos de ventanas y puertas. Herrería y ventanería original con diseños característicos de principios de siglo. Cielos en salones. Balcones de cantera roja original. Conserva en el interior cielos pintados originales. Parte posterior demolida.

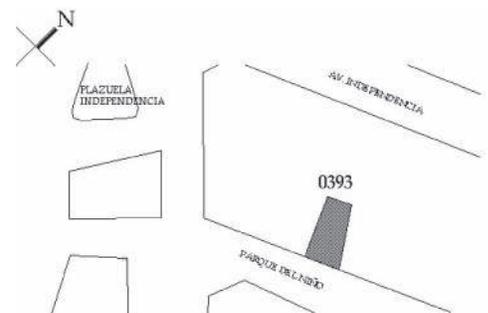
Detalle de interior o de fachada

Conserva sus escaleras de madera originales. Pocos elementos decorativos en el edificio. En la planta baja ventanas de arco de medio punto, no tienen marcos. Presenta aplicaciones de concreto en algunas partes de la barda y fachada lateral.

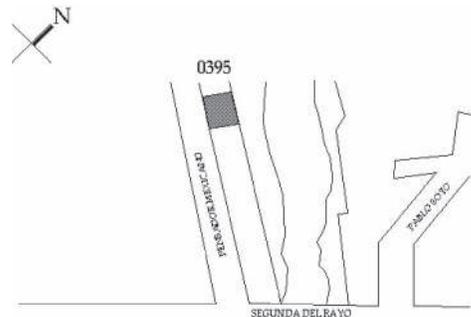
Detalle de interior o de fachada

En la fachada armoniza un arco de medio punto con los vanos verticales y angostos. El rodapié es muy alto, toda la fachada se encuentra enjarrada. Modestas cornisas.

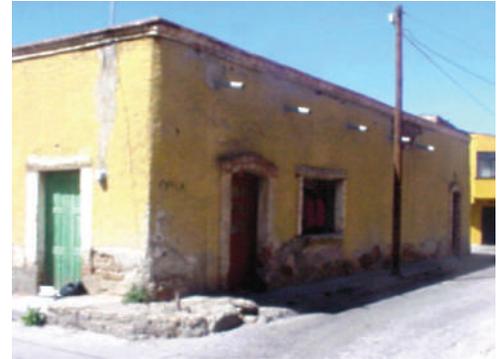
Fachada principal

En la fachada armoniza un arco de medio punto con los vanos verticales y angostos. Toda la fachada se encuentra enjarrada. Modestas cornisas. El rodapié se encuentra muy deteriorado y con desprendimientos.

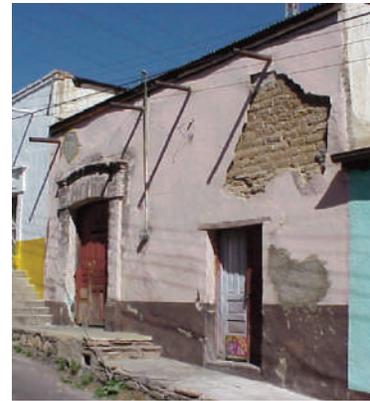
Fachada principal

El inmueble se encuentra muy deteriorado y con desprendimientos de aplanado. Uno de sus vanos tiene marco de ladrillo en forma de arco rebajado.

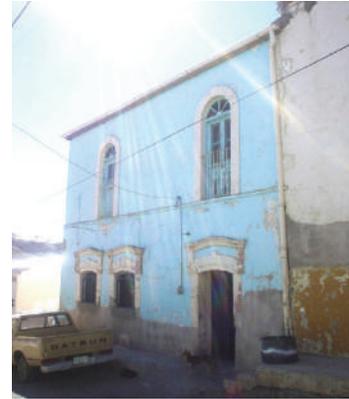
Fachada principal

Los marcos de los vanos son de ladrillo en la planta baja, en la planta alta son de cantera. Postigos de madera y herrería original en los balcones en planta alta. Tiene aplicaciones de concreto, en su mayoría utilizado como rodapié. Estas aplicaciones van a causar serios daños de humedad en los muros.

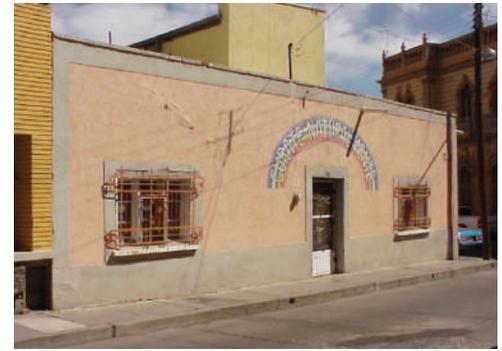
Fachada principal

El inmueble tiene enmarcado el contorno con aplanado, la cornisa del pretil es de ladrillo. Los vanos no tienen marcos y la herrería no es original.

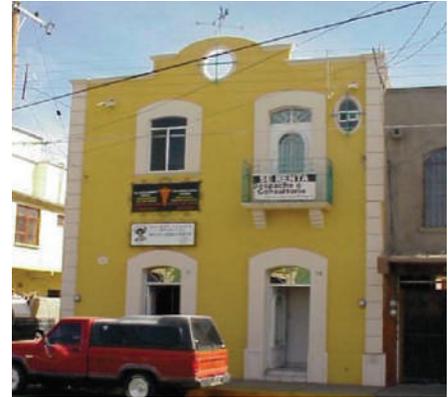
Fachada principal

La construcción ha sido restaurada completamente, pero aún conserva los enmarcamientos en cantera de puertas y ventanas. Las columnas y las cornisas son de cantera.

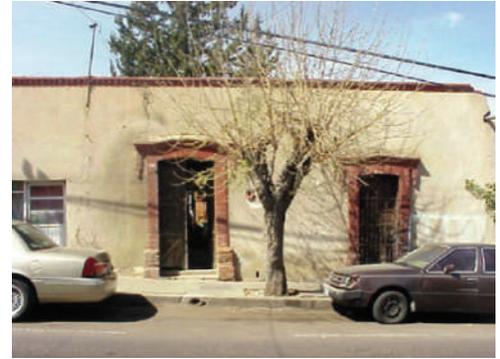
Fachada principal

La finca presenta problemas en el aplanado de la fachada, ya que tiene agrietamiento y desprendimiento. El marco de la puerta principal y de una de las ventanas están enmarcados en ladrillo y con un arco rebajado, ambos con cornisa del mismo material. La cancelería de estos elementos es de madera y es la original, así como también es original la herrería de la ventana. Al parecer algunos vanos han sido modificados.

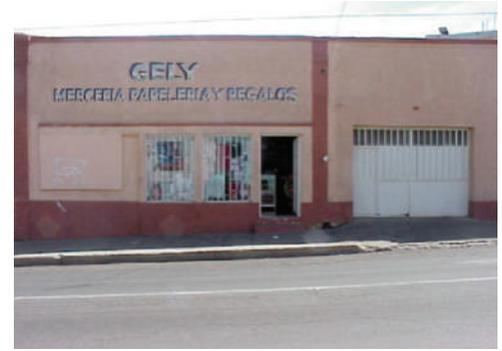
Fachada principal

La finca presenta algunos cambios en sus vanos, la cancelería y la herrería de las puertas y ventanas son modernas y de fierro. Aún conserva la cornisa de ladrillo. El enmarcamiento del rodapié es de mezcla.

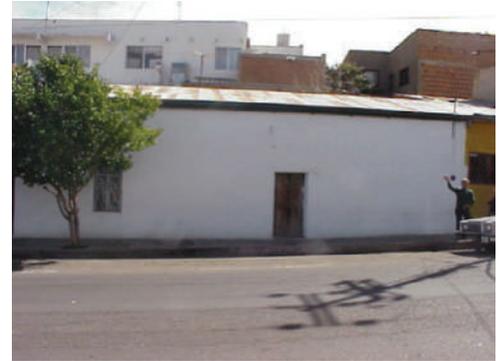
Fachada principal

La fachada no presenta detalles, es totalmente simple sin cambio en sus vanos. La puerta principal de madera es la original, pero la cancelería de la ventana ha sido cambiada.

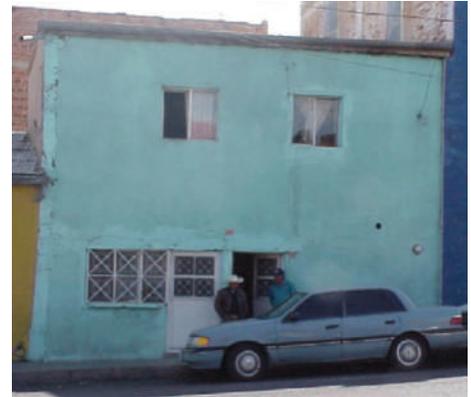
Fachada principal

Los vanos de puertas y ventanas no tienen enmarcamientos. La herrería y cancelería no es la original. El aplanado presenta algunas imperfecciones.

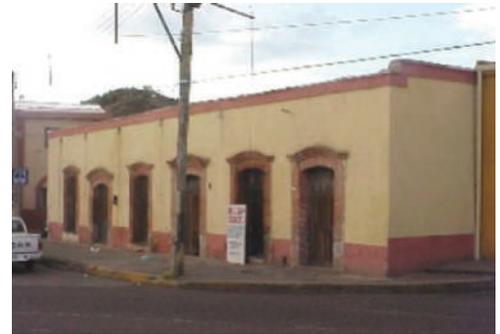
Fachada principal

En esta finca se puede observar que cuenta con enmarcamientos de cantera y que la parte superior sobresale imitando una cornisa tipo pecho de paloma. Los vanos en su mayoría han sido modificados al igual que su herrería y ventanería. El plano entregado por Obras Públicas no coincide con el inmueble; no se identificó el plano correspondiente.

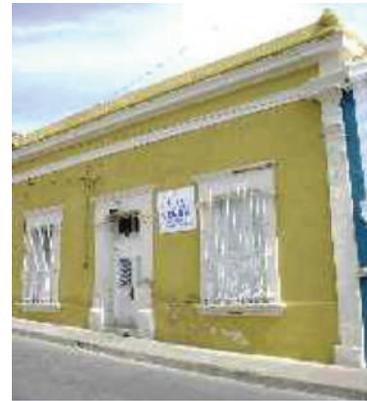
Fachada principal

Los marcos de las puertas y ventanas son de cantera con cornisas y herrería original. La propiedad está delimitada por columnas de cantera.

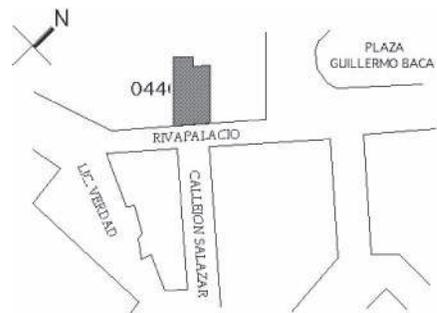
Detalle de interior o de fachada

Presenta marcos en cantera pintada. Postigos en ventanas. Las casas de esta calle se encuentran bien conservadas. No presentan humedad y dan muy buena imagen, ya que ésta calle es la vía para llegar al Palacio de Alvarado.

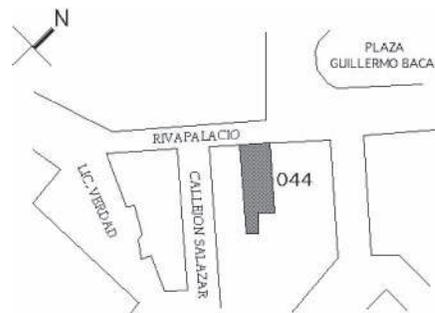
Detalle de interior o de fachada

El inmueble presenta en sus vanos, marcos de cantera entablada y con cornisa corrida lisa. Conserva su herrería en puertas y ventanas.

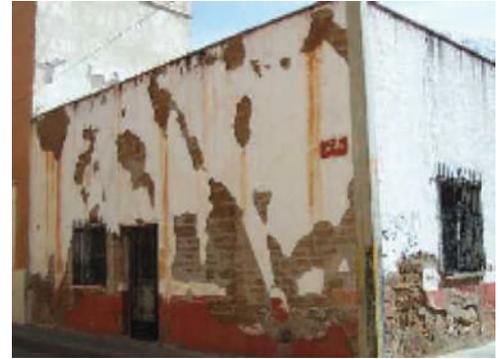
Fachada principal

El inmueble está en malas condiciones debido a la falta de mantenimiento, se ha desprendido gran parte del aplanado, el adobe de los muros ha sufrido también serios daños debido a que está a la intemperie.

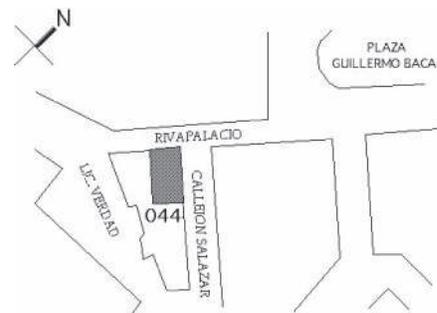
Detalle de interior o de fachada

Los marcos en vanos son de ladrillo pintado, el rodapié del mismo material.

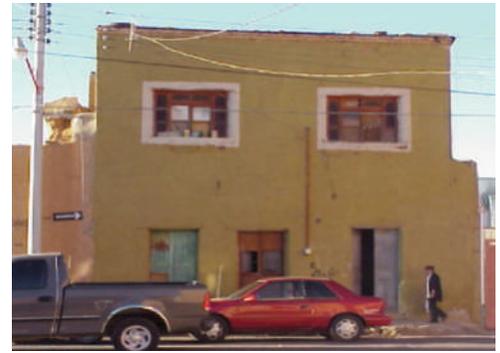
Fachada principal

Los vanos no tienen marcos, pero la cancelería de las puertas y ventanas son originales y algunas se encuentran ya deterioradas.

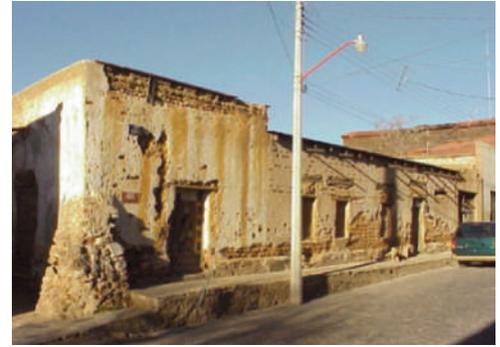
Fachada principal

El inmueble se encuentra en muy mal estado, con desprendimiento del aplanado lo que ha provocado que se deteriore mas el adobe, los vanos no tienen marcos.

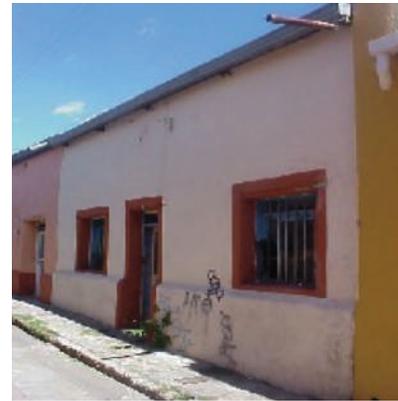
Fachada principal

Conserva algunos de sus vanos originales y otros han sido modificados. El cerramiento es original de madera y su rodapié es de ladrillo.

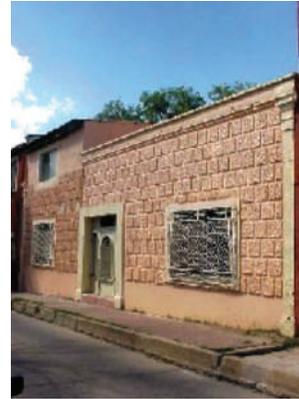
Fachada principal

Presenta enmarcamientos de ladrillo enjarrado en sus vanos, los vanos son originales. Presenta fachada modificada. En uno de sus lados tiene dos pilastras y un remate de una cornisa lisa.

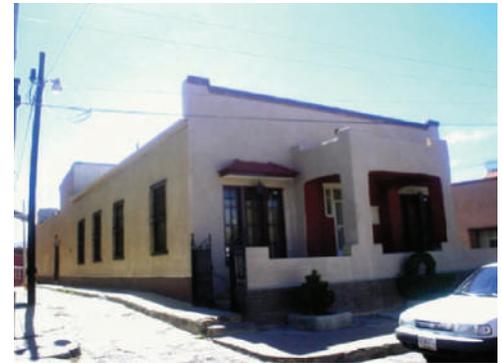
Fachada principal

Se le agregó el pórtico en la fachada principal, donde también se cambiaron las ventanas. En la fachada sobre la calle Pablo Soto, conserva las ventanas y las rejas originales. Pareciera fueran dos fincas distintas, debido a la diferencia de fachada en cada una de las calles.

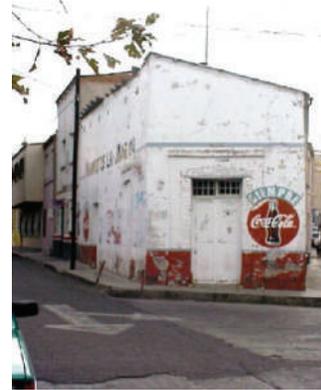
Fachada principal

M
 R
 R

El acabado exterior está muy deteriorado. Aún conserva sus enmarcamientos originales de ladrillo en las puertas y ventanas. Algunas ventanas son originales. La puerta no es la original.

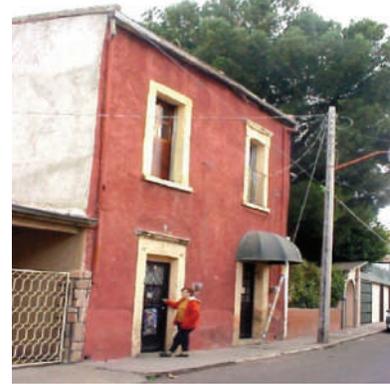
Fachada principal

Presenta modificaciones en ventanas. Los enmarcamientos son en cantera roja y ornamentación de ladrillo. La techumbre fue sustituida.

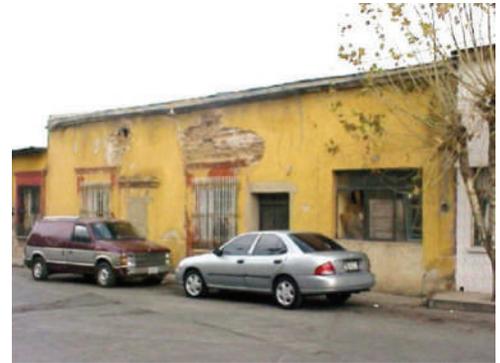
Fachada principal

La fachada ha sido modificada. En la parte superior de lo que fue la cochera quedan rastros de una placa a color con una virgen y el templo de San José. Toda la ornamentación es en cantera roja.

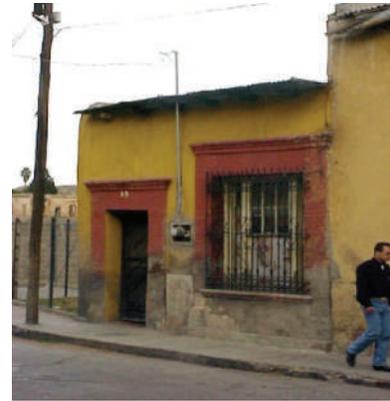
Fachada principal

El acabado de la fachada está dañado, tiene rastros de humedad. Los enmarcamientos de la puerta y la ventana son de ladrillo con cornisa. Aún conserva la herrería que es la original.

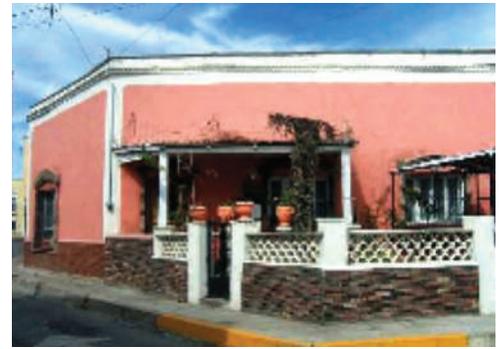
Fachada principal

Presenta marcos de ladrillo en ventanas. Rodapié de ladrillo también. La casa ha sufrido algunas modificaciones, pero no han afectado a su estructura.

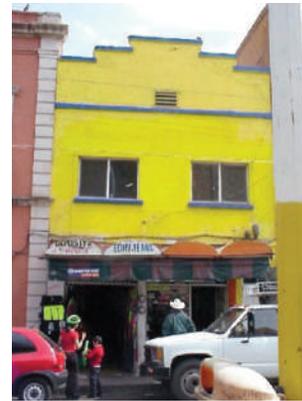
Fachada principal

La planta baja fue modificada para uso comercial, con el uso de vidrio y aluminio en los vanos. La planta alta conserva sus vanos originales, pero a estos se les ha cambiado su cancelería. En la parte superior tiene una rejilla para ventilación. En el pretil tiene remates con ladrillo.

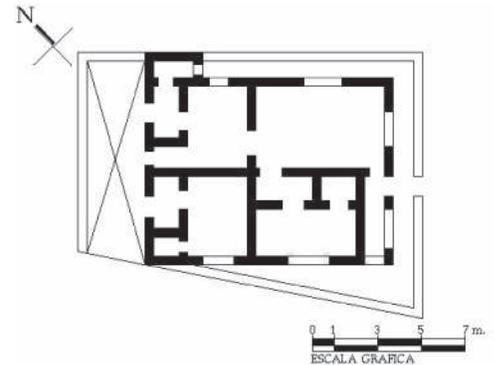
Croquis de planta

El portal del inmueble ha desaparecido, se encuentra totalmente modificado.

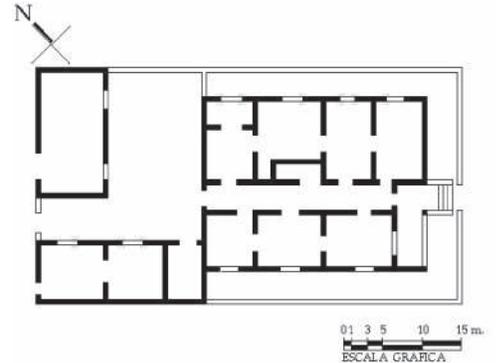
Croquis de planta

Conserva herrería original en los barandales y puerta. La puerta principal de la casa es la original de madera, además la herrería de las ventanas también es original.
