1. LOCALIZACIÓN

Nombre del conjunto:
Nombre del edificio : "Aduana Nacional"
Uso original : Aduana
Uso actual : Oficinas de la Asociación de Fruticultores

Realizó : M. Monterrosa Liliana Fuentes

Fecha : 05/04/2004

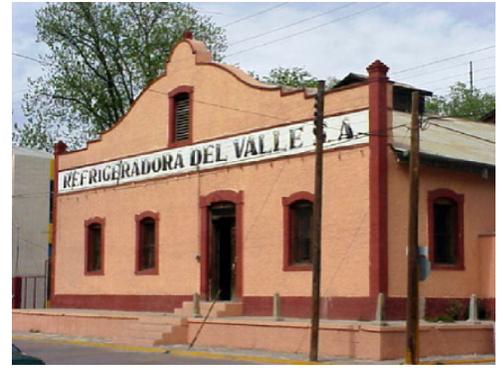
Fachada principal

La portada está rematada con un imafrente mixtilíneo en su parte central. Los vanos están enmarcados en ladrillo con arcos rebajados, conservando la cancelería original. Cuenta con pilastras en ambas esquinas de la portada que terminan en punta. Se observa una rejilla de ventilación en la cumbre y está decorada con un marco. La cubierta es de lámina a dos aguas.

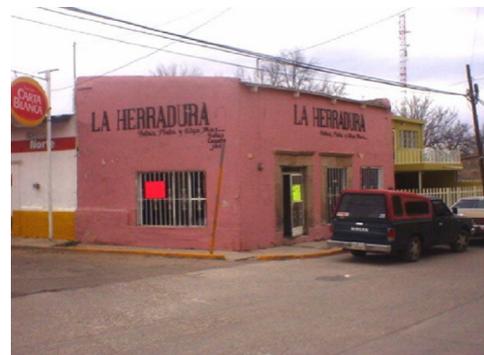
Fachada principal

Conserva marcos de cantera originales en fachada. La cubierta de terrado original fue reemplazada por lámina. No presenta elementos decorativos.

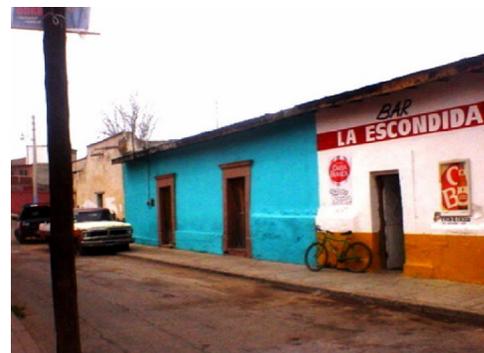
Fachada principal

Originalmente era un solo inmueble. Presenta marcos en cantera; el expendio fue pintado de color blanco. El techo original fue reemplazado por lámina sobre vigas de madera.

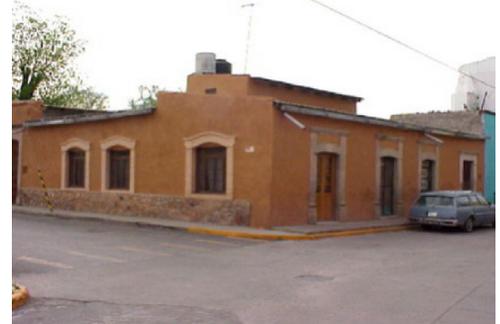
Fachada principal

Inmueble en esquina con patio central. Los vanos de las ventanas tienen marco de ladrillo con arco rebajado. Las puertas están enmarcadas por pilastras y cerramiento de arco rebajado, rematado por una cornisa moldurada. Algunas de las puertas son de madera con postigos y otras son metálicas. La fachada lateral tiene un rodapié de piedra. Las cubiertas de lámina tienen pendientes en dirección a cada calle.

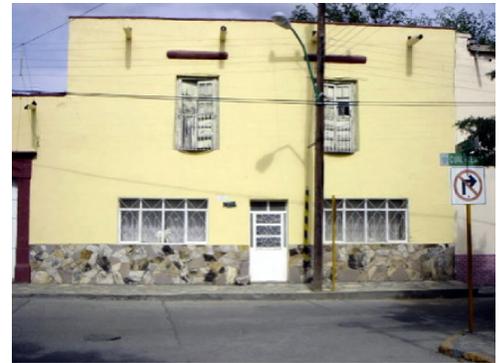
Fachada principal

En la fachada del inmueble predomina el macizo sobre el vano. Los vanos no presentan marcos. En la planta alta, los vanos son puertas de madera con postigos que tienen un pequeño balcón con herrería muy sencilla. Los vanos de la planta baja son dos ventanas y una puerta que tienen herrería mas actual y sin detalles de relevancia. El rodapié es de piedra lo que hace que los muros de adobe se protejan mas. Algo común en esta calle es que muchos de los inmuebles presentan el mismo tipo de rodapié y en otros casos de ladrillo.

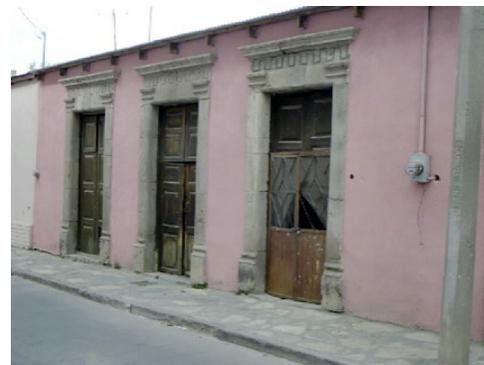
Fachada principal

Los vanos rectangulares presentan marco con pilastras, un dintel denticulado y, como remate, una cornisa moldurada. Dos de las tres puertas son de madera en malas condiciones y la tercera es de hierro. No presenta rodapié, por lo que se observa daño en la base del muro de adobe, sobre todo en las juntas con los marcos de cantera. Las vigas de madera sobresalen de la fachada sosteniendo una cubierta de lámina.

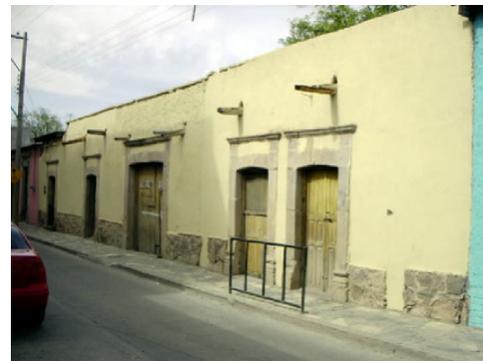
Fachada principal

En la fachada del inmueble los vanos presentan marcos de cantera con cerramiento en forma de arco rebajado y cornisa en la parte superior. El aplanado del muro presenta deterioro, ya que en una sección se distingue una diferencia en el aplanado. El rodapié es de piedra y en algunas secciones se ha retirado. Este tipo de rodapié se repite en muchos de los inmuebles de la calle. Algunas de las gárgolas de cantera son originales.

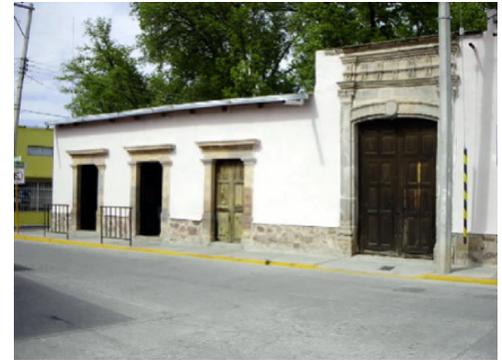
Fachada principal

La portada del inmueble fue modificada; se observa del lado izquierdo una diferencia de altura debido a la eliminación del pretil. Los vanos están enmarcados por pilastras, dintel y cornisas en cantera. Hay un vano de mayor proporción, enmarcado por una pilastra a cada lado, cuya base y capitel tienen detalles vegetales. Su cerramiento es un arco rebajado que en el centro cuenta con un medallón; sobre éste, un dintel con doble listel labrado y, como remate, una cornisa con molduras. La puerta de este vano es de madera con postigos que se abaten hacia el interior y probablemente sea original. El rodapié es de piedra.

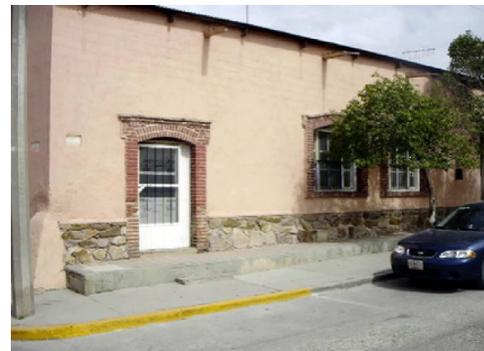
Fachada principal

La portada presenta vanos enmarcados en ladrillo con cerramiento en forma de arco rebajado y una cornisa en la parte superior. La herrería y cancelería que protegen estos vanos no son originales. El rodapié es de piedra y tiene como base, una banqueta a desnivel de concreto. Este rodapié protege al muro de adobe; aquí el único inconveniente es que esta banqueta tiene contacto directo con el adobe, por lo que, con el tiempo, éste puede sufrir daños por humedad. El plano se encuentra registrado en Obras Públicas.

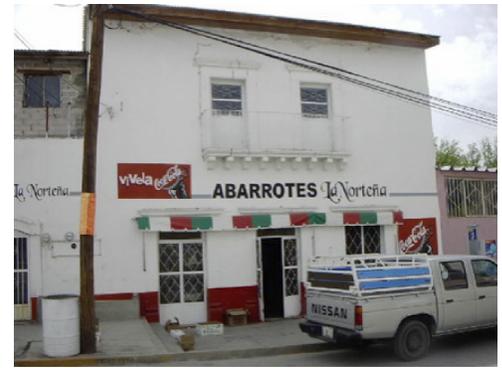
Fachada principal

Inmueble de dos niveles. Los vanos están enmarcados en cantera y cornisa en la parte superior del marco. Los vanos de la planta alta tienen un balcón, cuya base y ménsulas que lo soportan son de cantera. La herrería no es original. El aplanado presenta algunos desprendimientos en la parte superior del inmueble. El plano se encuentra en Obras Públicas, con esta dirección.

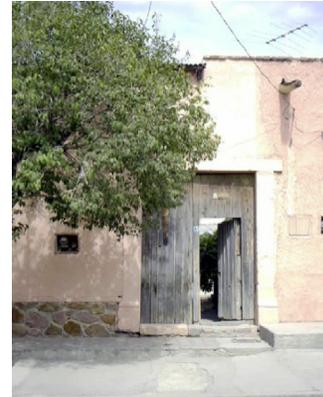
Fachada principal

En la portada del inmueble se observa un solo vano, con marco y dintel en cantera. Las puertas son de madera y están en malas condiciones. Los demás vanos dan hacia el interior de la finca. El rodapié es de piedra.

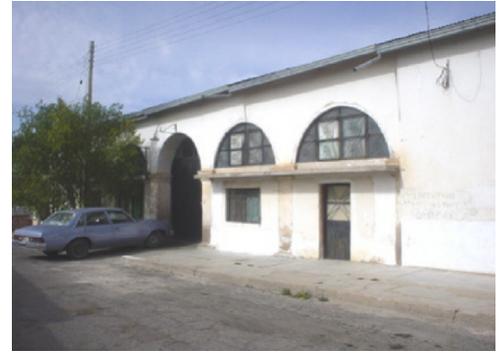
Fachada principal

Originalmente, la portada contaba con cinco arcos de medio punto con columnas de fuste rectangular de cantera y capitel moldurado. Dos de los arcos se modificaron tapiando la parte inferior de los vanos, construyéndose una ventana en uno de ellos y, en el otro, una puerta; en la parte superior se colocaron ventanas; en el arranque de los arcos fue edificado un pequeño volado de concreto.

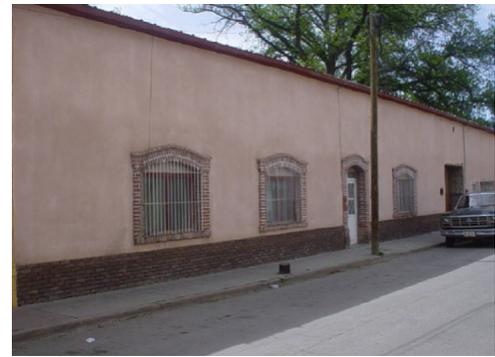
Fachada principal

Los vanos tienen marcos de ladrillo en forma de arco rebajado; el rodapié es del mismo material. Cuenta con una caja de ladrillo como remate a todo lo largo de la portada. No presenta elementos decorativos en cantera, como la mayoría de las casas de esta calle.

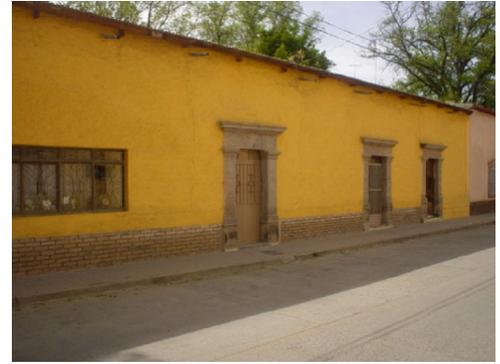
Fachada principal

Los vanos de acceso están enmarcados por pilastras de cantera, dintel y rematados por una cornisa moldurada del mismo material. Se observa que el vano de la ventana es una intervención contemporánea y no tiene marco. El rodapié es de ladrillo. Muestra humedad en los muros, debajo del desagüe pluvial que sustituyó a las gárgolas originales. En general, se encuentra en buenas condiciones.

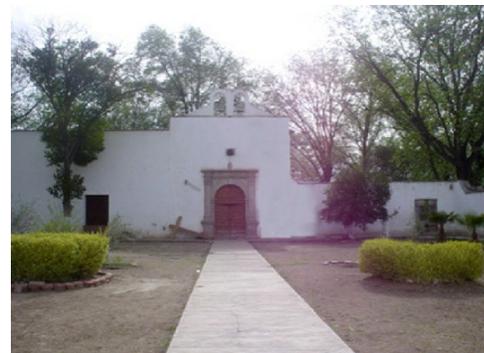
Fachada principal

La portada está rematada por una espadaña sencilla con dos campanas. El vano del acceso principal, un arco de medio punto, está enmarcado por pilastras de cantera, dintel alto y cornisa moldurada. La puerta entablada es de madera. Tiene un salón de usos múltiples entrando a mano izquierda. En una esquina del atrio, se conserva el horno donde se fundió la campana mayor del templo de la Virgen del Rosario.

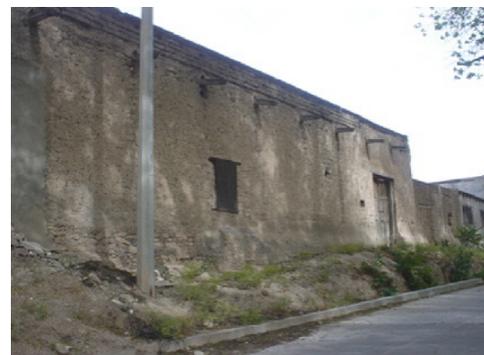
Fachada principal

Predomina el macizo sobre el vano. No presenta aplanado, por lo que el adobe está en muy malas condiciones. Conserva las gárgolas de cantera originales, pero ya no cuenta con cubierta. Hay mucho material de escombros en el interior. En el pretil se observa una intervención reciente debido a sus materiales.

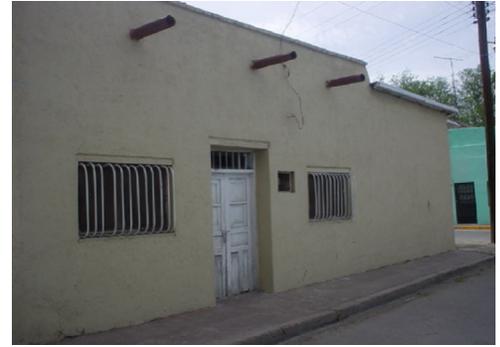
Fachada principal

No presenta elementos decorativos en fachada. Dinteles de madera en puerta y ventanas. La puerta del acceso principal es la original, de madera entablerada de dos hojas. Las gárgolas originales fueron sustituidas por tubos de PVC. Predomina el macizo sobre el vano.

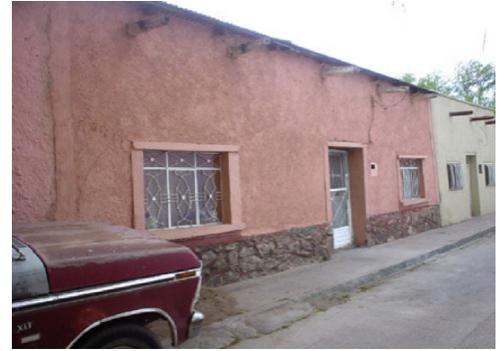
Fachada principal

Conserva las gárgolas en cantera originales. Los marcos son de mezcla y el rodapié de piedra. Tiene aplicaciones de concreto, lo que puede causar serios daños estructurales y de humedades al inmueble.

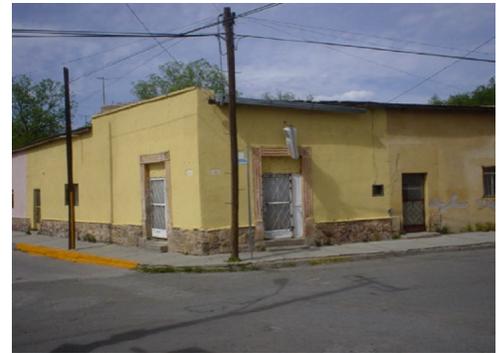
Fachada principal

Los accesos de ambas fachadas están enmarcados en cantera labrada. Los dos presentan humedad en la parte inferior del marco. El rodapié es de piedra. Al parecer, la casa fue dividida en dos o tres propiedades.

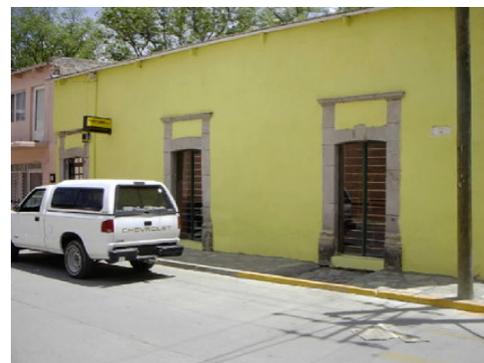
Fachada principal

Marcos de cantera en todos sus vanos, con cerramiento de arco rebajado rematado por una cornisa. Anteriormente tenía postigos de madera, pero se adecuó a su uso comercial y se colocaron puertas-ventanas de vidrio. El inmueble está en perfecto estado de conservación; no muestra humedades ni intervenciones inadecuadas, a excepción de la cubierta que fue cambiada por lámina.

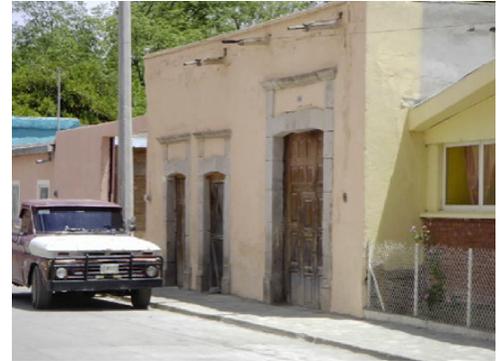
Fachada principal

En la portada, los vanos están enmarcados en cantera con arco rebajado rematado por una cornisa. Las puertas son de madera; la del acceso principal es de dos hojas con tableros. El aplanado presenta deterioro y se observa que en algunas secciones puede haber desprendimientos.

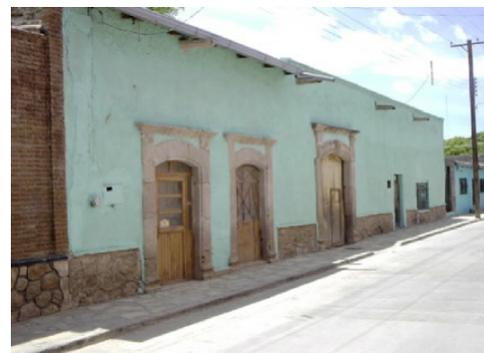
Fachada principal

En la portada, los vanos están enmarcados en cantera con cerramiento de arco rebajado y cornisa en la parte superior del marco. El vano del acceso principal, es de mayor proporción y esta igualmente enmarcado. La puerta de madera está deteriorada. Hay otros dos vanos que no presentan marcos. El rodapié es de piedra, lo cual protege la base del muro de adobe.

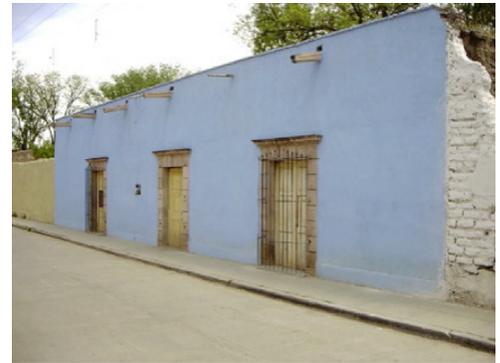
Fachada principal

Los vanos tienen marcos de cantera en forma de arco rebajado, con cornisa moldurada en la parte superior. Las puertas parecen ser las originales y están protegidas por herrería que no es la original. No tiene rodapié, por lo que puede haber deterioro en la base del muro. Las gárgolas son de cantera, tienen tubo de PVC en su interior.

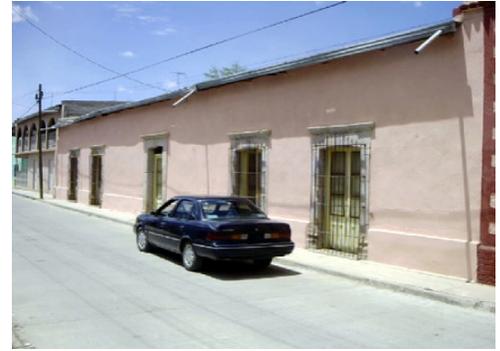
Fachada principal

En la portada, los vanos tienen marcos de cantera con arco rebajado y, como remate, una cornisa moldurada. Las puertas son de madera, protegidas por herrería que en la parte superior termina en arco. El rodapié es de mezcla por lo que, con el tiempo, puede dañar el adobe por la incompatibilidad de materiales.

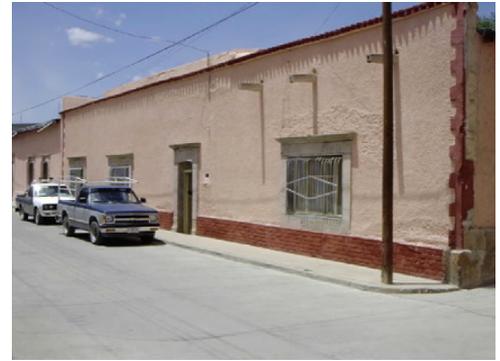
Fachada principal

El inmueble se desarrolla en torno a un patio central con arcada. En la fachada los vanos tienen marcos, dintel y están rematados por una cornisa moldurada en cantera. El vano del acceso es de arco rebajado. Las puertas y ventanas son de madera y son abatibles hacia el interior. La herrería no es la original. El rodapié es de ladrillo lo que ayuda a que el muro de adobe se conserve en buen estado. La portada está rematada por una ceja de ladrillo.

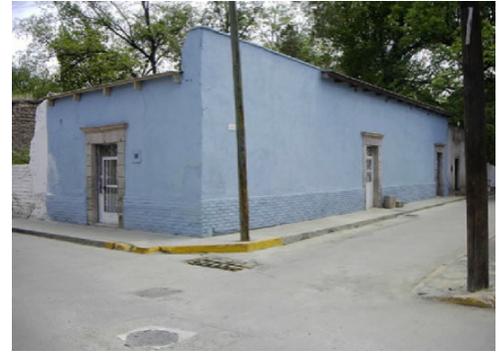
Fachada principal

En la portada del inmueble los vanos están enmarcados en cantera en forma de almohadillado y en la parte superior del marco hay una cornisa. Todas las puertas son de hierro. El rodapié es de ladrillo, lo que ayuda a que el muro de adobe se conserve en buen estado. En la fachada falta el pretil y el dintel del vano de acceso está fracturado.

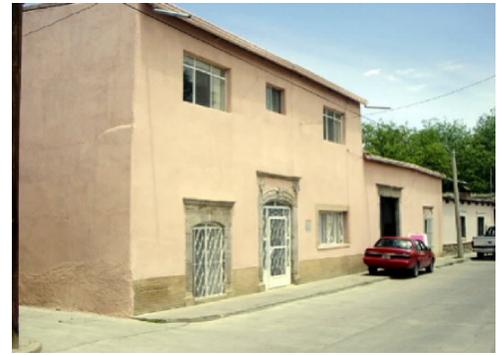
Fachada principal

El vano del acceso principal está enmarcado por pilastras de cantera que terminan con un detalle vegetal labrado; el cerramiento es de arco rebajado con un medallón en la parte central, y como remate, una cornisa con molduras. Una de las ventanas está enmarcada en cantera con arco rebajado y cornisa; la segunda de ellas tiene un marco simulando cantera. Un segundo nivel fue agregado. En la planta alta los vanos no presentan marcos de cantera. Al no haber inmuebles cercanos que tengan esa misma altura, la edificación rompe con la tipología de la calle. El rodapié es de ladrillo, las puertas y la herrería no son las originales.

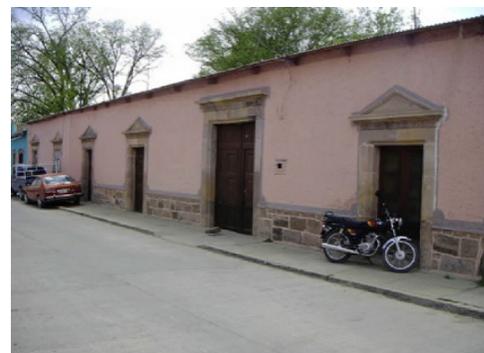
Fachada principal

En la portada los vanos están enmarcados en cantera; sobre el dintel hay una cornisa y un frontón triangular con molduras. El marco de la puerta es de cantera, con dintel y una cornisa moldurada como remate. La puerta principal es de madera y está en muy buen estado. Las puertas y ventanas son de madera sin herrería. El rodapié es de piedra.

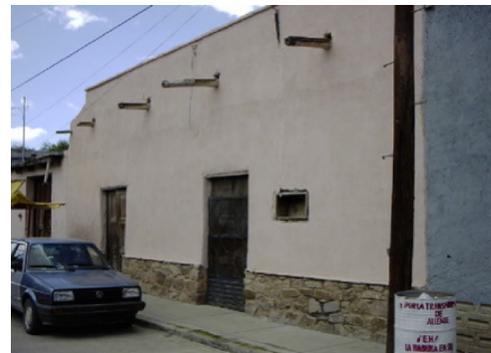
Fachada principal

Los vanos del inmueble no presentan marcos y la cancelería metálica no es la original. En la esquina superior izquierda de la portada se derrumbó una parte del muro. Las gárgolas son de cantera, pero hay secciones donde tiene PVC. El rodapié es de piedra, característica que se observa en varios de los inmuebles de esta calle.

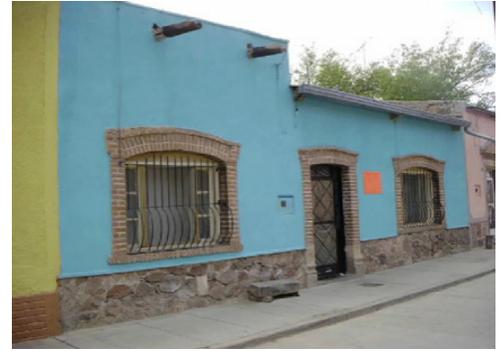
Fachada principal

Los marcos de las ventanas y la puerta principal son de ladrillo con cerramiento en forma de arco rebajado y cornisa en la parte superior. La cancelería de las ventanas es de madera y está protegida con herrería. La puerta principal no es la original. La portada presenta dos alturas; en su lado izquierdo se conserva el pretil, donde se observa que las gárgolas de cantera tienen unas secciones de hojas de lámina. El rodapié es de piedra, lo que ayuda a la conservación de la base del muro de adobe.

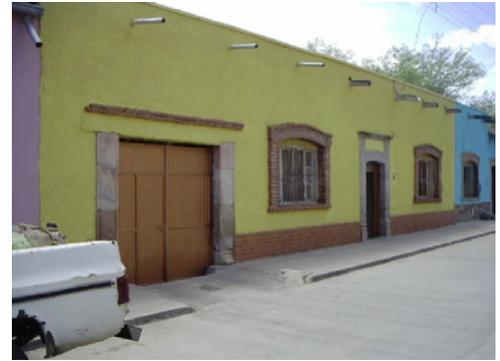
Fachada principal

Los marcos de las ventanas son de ladrillo con cerramiento en forma de arco rebajado, cancelería de madera y herrería como protección. El marco de la puerta principal es de cantera con cerramiento en forma de arco rebajado y una cornisa moldurada como remate. Hay un vano de mayor proporción con pilastras de cantera; el dintel está pintado por lo que no se determina el material y sobre éste una doble ceja de ladrillo. El rodapié también de ladrillo. En algunas secciones, las gárgolas de cantera fueron sustituidas por tubo galvanizado.

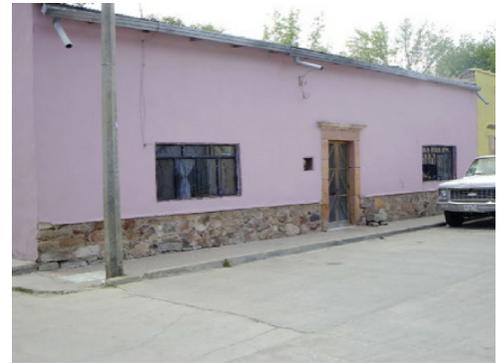
Fachada principal

Las ventanas no tienen marcos y la cancelería es de hierro. El marco de la puerta principal es de cantera con una cornisa en la parte superior del cerramiento. El rodapié es de piedra, elemento característico de las fincas de esta calle. A lo largo de la fachada se observa una canaleta de lámina para el desagüe pluvial.

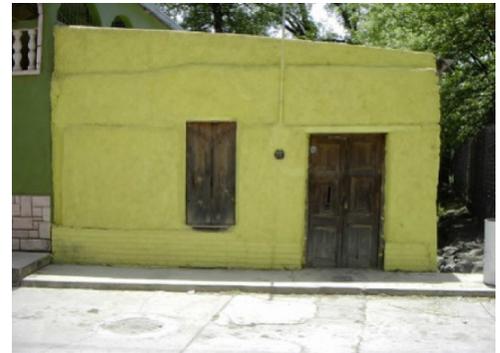
Fachada principal

Muestra sólo dos vanos en la fachada, sin marcos y con postigos de madera que están en malas condiciones por falta de mantenimiento. El inmueble muestra varias aplicaciones de enjarre. Tiene rodapié de ladrillo.

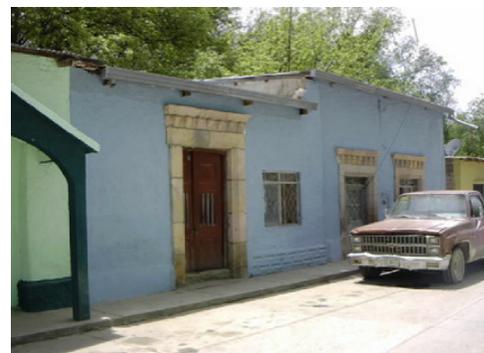
Fachada principal

Son dos propiedades, pero ambas conservan los marcos de los vanos originales de cantera con doble dintel, el superior denticulado y sobre éste una cornisa. Se agregó una ventana sin marco en la fachada. La puerta de una de las propiedades es de madera. El haber cambiado el techo de terrado a lámina puede dañar la estructura del inmueble. Una canaleta de lámina para desagüe corre a todo lo largo de la portada.

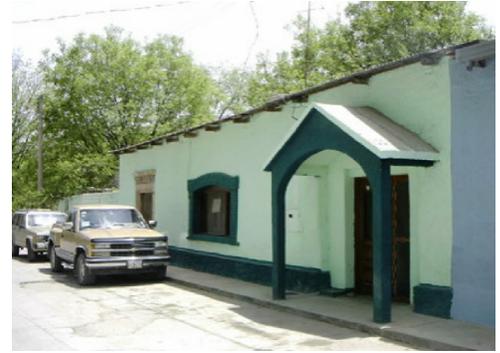
Fachada principal

Se observa el mismo diseño de marcos que en la casa colindante, lo cual indica que posiblemente era una sola casa. Sin embargo, no presenta marco en la puerta principal y la ventana tiene marco de ladrillo pintado, al igual que el rodapié. Se agregó un pórtico en el acceso principal, bastante agresivo respecto a la tipología de las casas de esa calle.

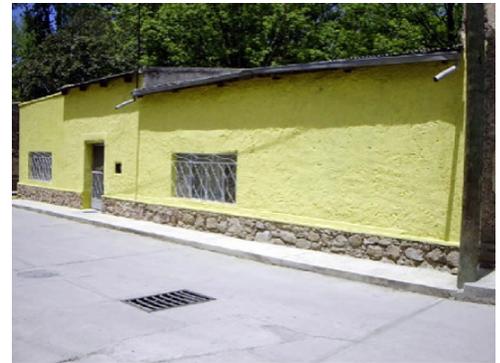
Fachada principal

A diferencia de la mayoría de las casas ubicadas en esta calle, el inmueble no presenta marcos en vanos. Presenta cubierta en dos niveles. Rodapié de piedra.

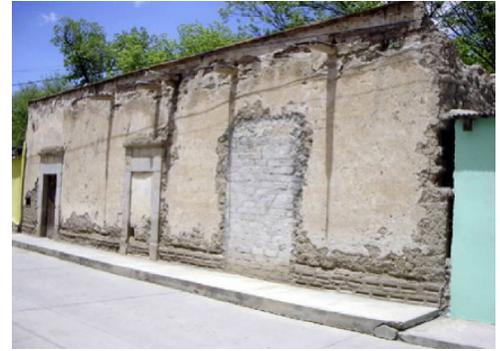
Fachada principal

El inmueble perdió la cubierta y tiene serios daños de humedad debido a la falta de mantenimiento. Presenta desprendimiento de aplanados y pérdida de adobes. Conserva las gárgolas originales en cantera, pero perdieron su función, debido a que tiene tubos de PVC que sirven de desagüe. Dos de los vanos se encuentran tapiados.

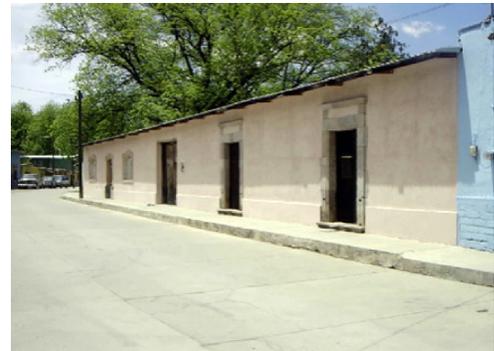
Fachada principal

El inmueble presenta dos diseños en los marcos de cantera. Los primeros tres vanos de izquierda a derecha son de cantera con arco rebajado y los dos siguientes tienen marcos sencillos de cantera con una cornisa como remate. La puerta principal es de madera, sin marcos. El rodapié es de mezcla.

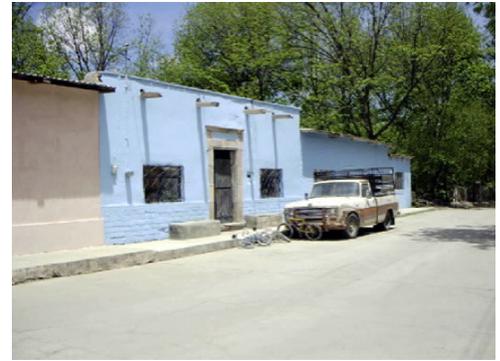
Fachada principal

La puerta presenta un marco de cantera con cornisa como remate. Las ventanas no tienen marcos y la herrería no es la original. Ostenta gárgolas originales en cantera. Pocas casas conservan el techo de terrado, lo que es importante para la estructura del inmueble. El rodapié es de ladrillo. A ambos lados del acceso se construyeron escalones de concreto.

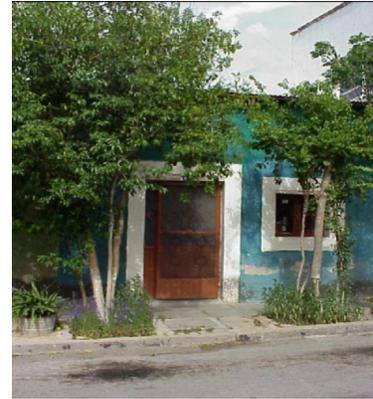
Fachada principal

El aplanado presenta deterioro y se observa humedad en la base del muro. Los vanos tienen un marco hecho de mezcla. La herrería no es la original.

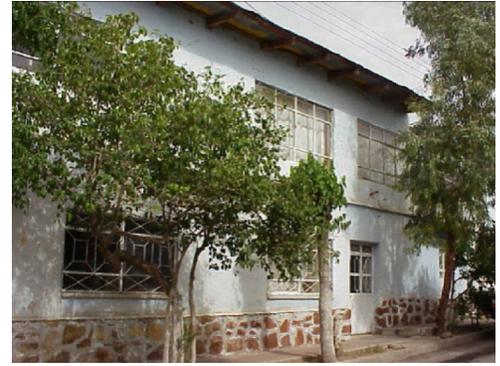
Fachada principal

Los muros de la planta alta del inmueble son de ladrillo, por lo que estos muros no tienen el mismo lineamiento que los muros de la planta baja. Los vanos no cuentan con marco y la cancelería metálica no es la original. Los vanos de las ventanas del primer nivel no tienen guardapolvo. El rodapié es de piedra. Las vigas de madera sobresalen de la fachada, soportando la cubierta de lámina.

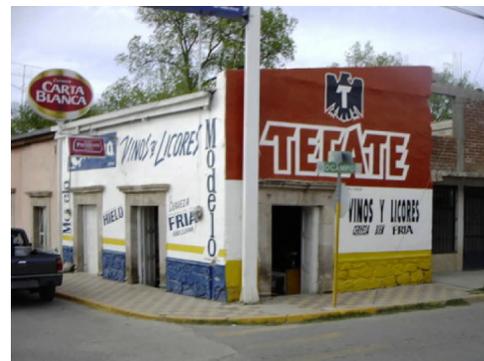
Fachada principal

Las fachadas del inmueble están pintadas con publicidad comercial; conserva los marcos originales de cantera sencillos y con una cornisa moldurada en la parte superior. Presenta rodapié de piedra. El inmueble fue dividido en dos propiedades.

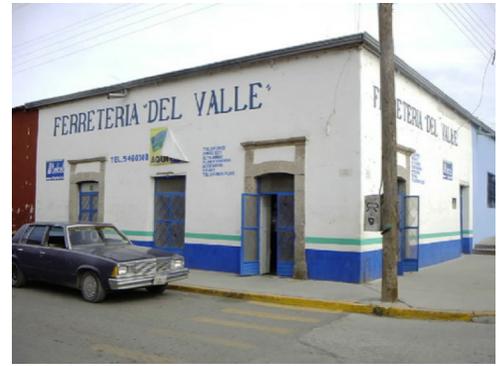
Fachada principal

Conserva los marcos de cantera originales, con cerramiento de arco rebajado, rematado por una cornisa. Este diseño de marco predomina en Valle de Allende, utilizado sobre todo en casas habitación. Dos de sus puertas no tienen marco.

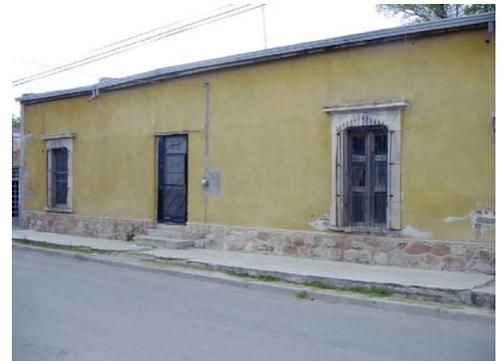
Fachada principal

El aplanado del inmueble presenta desprendimientos dejando al descubierto el adobe. Los vanos de las ventanas están enmarcados en cantera con cerramiento redondeado en las esquinas y una cornisa volada como remate. La manguetería de las ventanas es de madera con cristal, protegida por herrería en forma de arco. El vano de la puerta principal no presenta marco. El rodapié es de piedra.

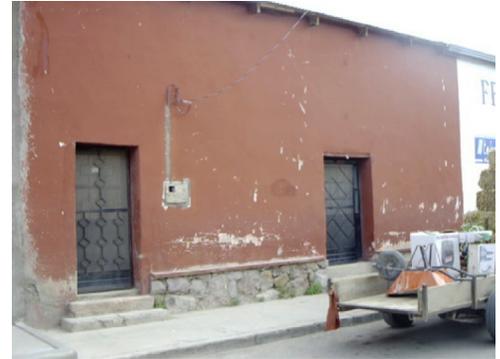
Fachada principal

De arquitectura muy sencilla, este inmueble no tiene detalles decorativos en marcos ni en vanos. Las puertas son metálicas de diseño contemporáneo. El aplanado presenta pequeños desprendimientos. El rodapié es de piedra. La cubierta es de lámina.

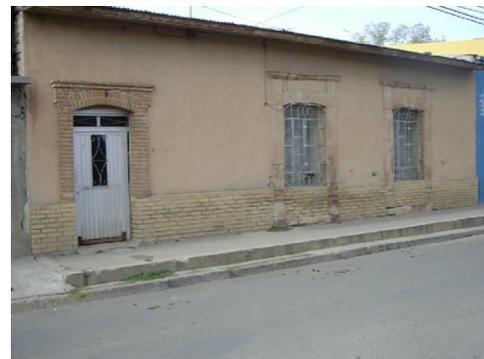
Fachada principal

Dos de los vanos han sido modificados, convirtiéndose en ventanas, cuyos marcos son de cantera con cerramiento en forma de arco rebajado y una cornisa en la parte superior. El vano de la puerta tiene marco de ladrillo con un cerramiento de arco rebajado y cornisa. La puerta es de metal. Cancelería de metal y herrería en las ventanas. El rodapié es de ladrillo.

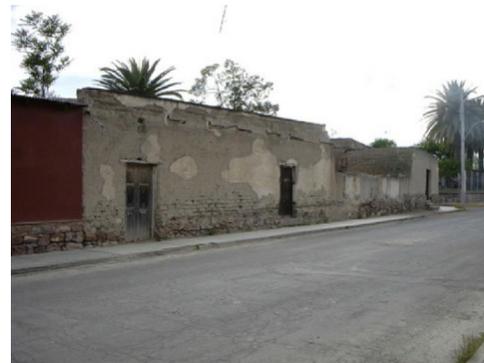
Fachada principal

En general, el inmueble se encuentra en malas condiciones, presenta desprendimiento de aplanado en la mayor parte del muro de adobe, susceptible de deterioro por estar a la intemperie. Los vanos no tienen marco; el dintel y las puertas son de madera; la cancelería es del mismo material. Hay tubos de PVC para el desagüe pluvial.

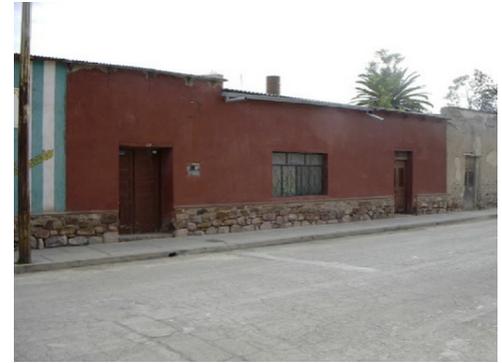
Fachada principal

Los vanos no tienen marco y las puertas, de dos hojas, son de madera con tableros. La ventana tiene cancelería metálica. El rodapié es de piedra. El pretil en la sección izquierda de la fachada fue eliminado. En la cubierta, fue colocada lámina acanalada.

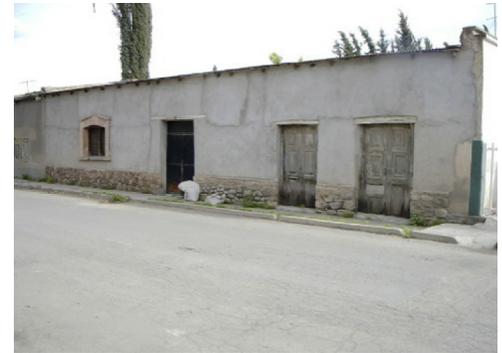
Fachada principal

Los vanos de las puertas no tienen arcos y el dintel es de madera; dos de los vanos tienen puertas de madera con tableros. La puerta principal es metálica. El vano de la ventana tiene marco de ladrillo en forma de arco rebajado. El rodapié es de piedra; algunas piedras han sido sustituidas por nuevas.

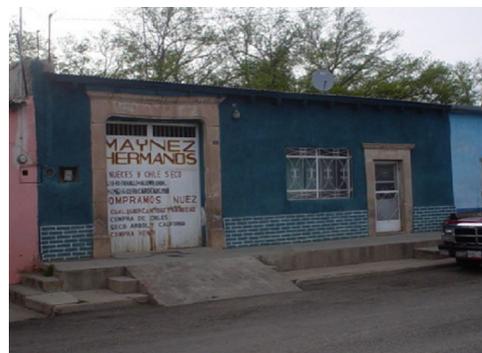
Fachada principal

El inmueble no ha recibido mantenimiento, por lo que muestra un avanzado grado de deterioro, como desprendimiento de material en muros y aplanados. Los marcos que se conservan son de mezcla; las ventanas tienen forma de arco rebajado. El rodapié es de piedra. Las gárgolas originales fueron sustituidas por tubos de PVC.

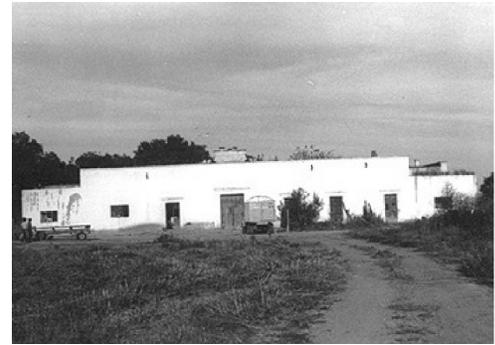
Fachada principal

La casa principal conserva la primera crujía y el patio interior. Una parte de la hacienda están en ruinas y otra parte ya no tiene techos. Aún conserva la portada de la capilla pero el interior está destuido. El dueño actual es el Sr. Manuel Eugeio Bardier.

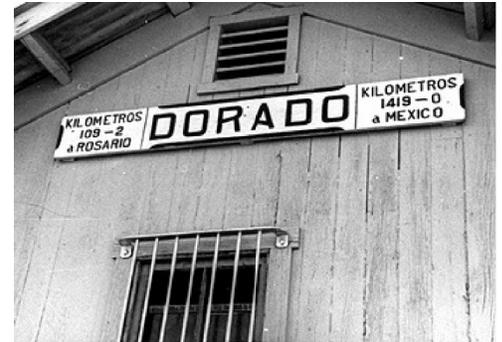
Detalle de interior o de fachada

Conserva la herrería original en las ventanas.

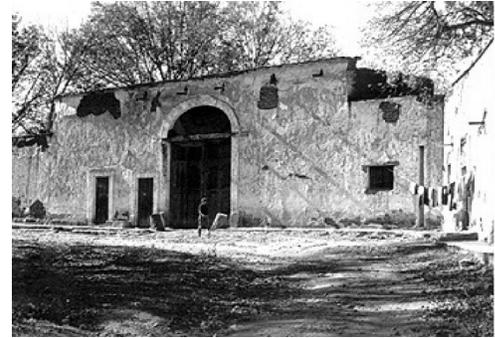
Fachada principal

Sólo una parte de su construcción es utilizada como casa habitación, el resto se encuentra en ruinas.
