SISTEMA INSTITUCIONAL DE IDENTIFICACIÓN DE MONUMENTOS HISTÓRICOS MUEBLES E INMUEBLES POR DESTINO

| Nombre del inmueble : | | Iglesia de San Felipe y Santiago | |
| CHIHUAHUA | | JANOS | JANOS |

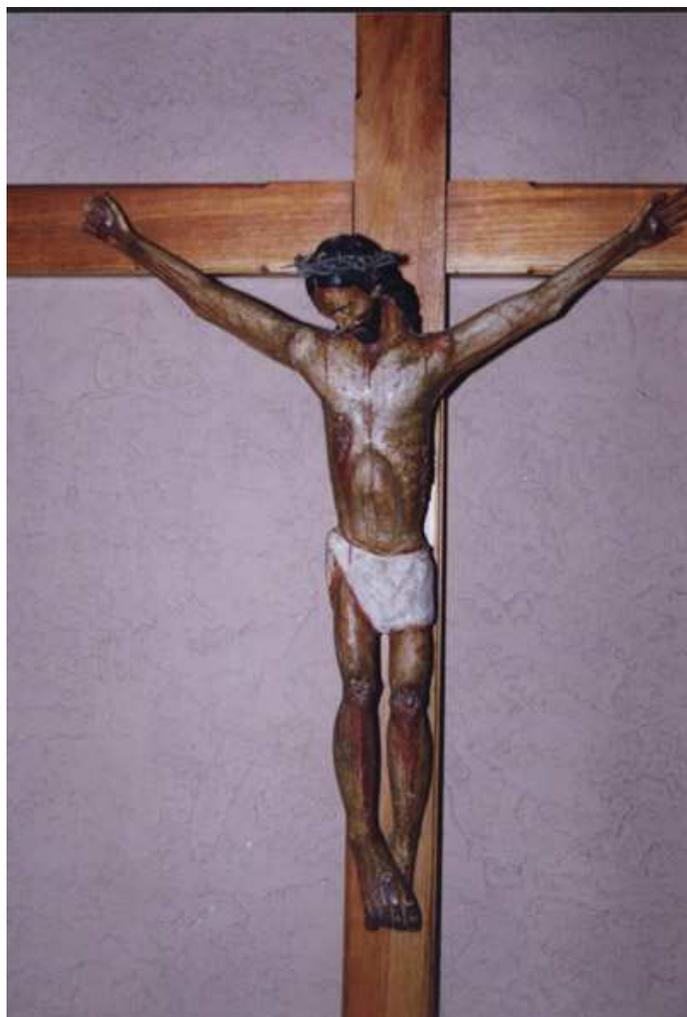
Fotografía 1

| Descripción: | | Escultura en madera tallada, encarnada y policromada. Cristo aparece con cendal color blanco liso, corona de espinas elaborada con cestería y espinas de madera; los clavos son de metal con cabeza prismática. La cruz no es la original y es de manufactura reciente. | |
| Observación: | | Presenta una rotura en el hombro derecho, la cual fue adherida en un intervención; presenta faltantes en los dedos de la mano derecha. Se encuentra sucio y manchado. Esta pieza procede de la iglesia de San Felipe y Santiago; sin embargo, debido al estado de abandono de la iglesia, la pieza se localiza en una habitación anexa al presbiterio de la actual parroquia de Janos. | |

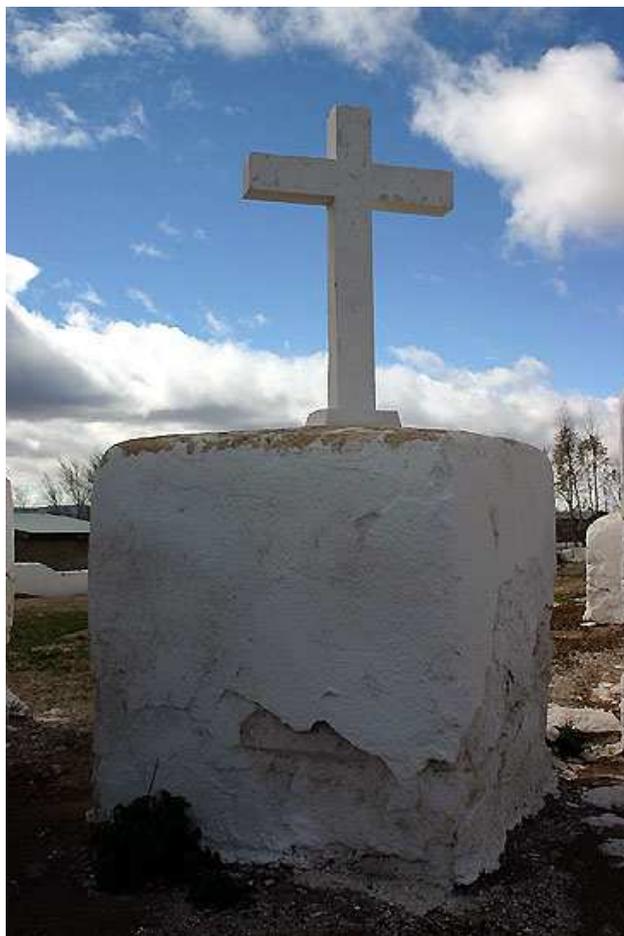
Ver: Fotografía 1

| Descripción: | Base de forma cuadrangular, al parecer fabricada con mampostería y recubierta con aplanado de cal y encalada, obra del siglo XVIII. La cruz es de cemento, esta encalada, y corresponde al siglo XX; no es la cruz original. |

| Descripción: | Vista General | |

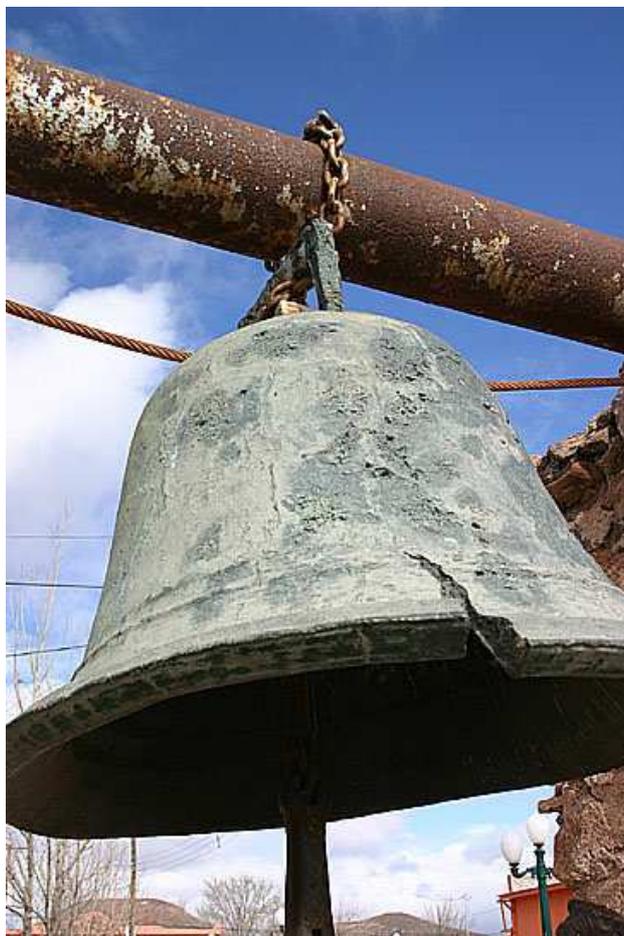
Fotografía 1

| Descripción: | Campana moderna y sin decoración. No funciona ya que se encuentra rajada. Se localiza en el atrio de la iglesia, colgada de un sencillo campanario de mampostería y un polin de madera. | |

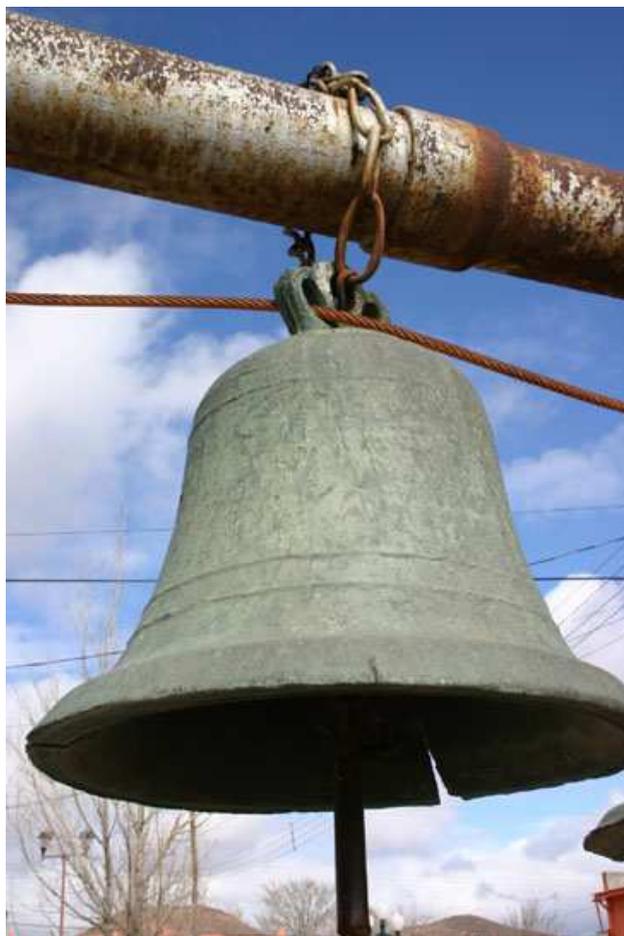
Fotografía 1

| Descripción: | Campana moderna y sin decoración. No funciona ya que se encuentra rajada. Se localiza en el atrio de la iglesia, colgada de un sencillo campanario compuesto de mampostería y un polin de madera. | | |

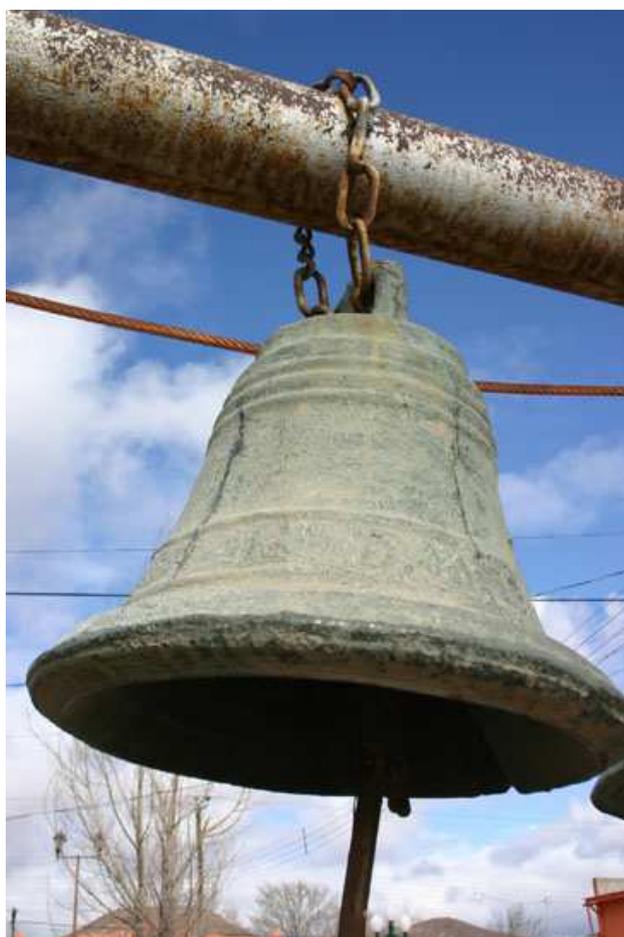
Fotografía 1

Descripción: Campana moderna y sin decoración. No funciona ya que se encuentra rajada. Se localiza en el atrio de la iglesia, colgada de un sencillo campanario de mampostería, con un polin de madera.

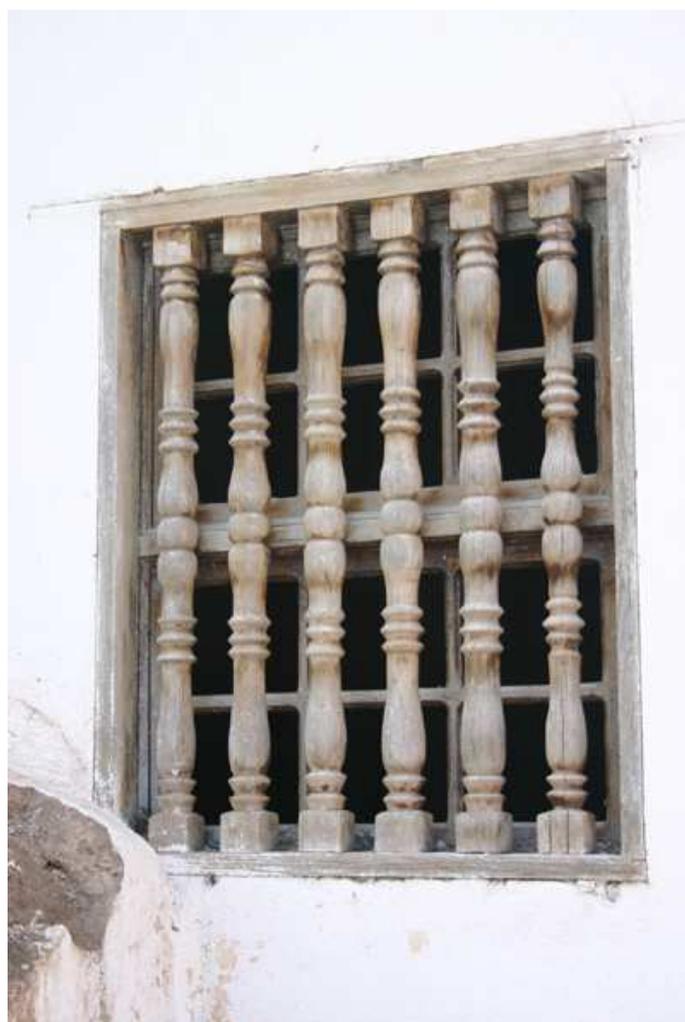
Fotografía 1

| Descripción: | Ventana compuesta por barrotes de madera abalaustrados; el marco es de madera sin decoración. El diseño de la ventana es igual al de la ventana del coro, obra del siglo XVIII. Cabe la posibilidad de que la ventana del bautisterio no sea la original a juzgar por el deterioro y desgaste de la madera, distinto al de la ventana del coro. | | |

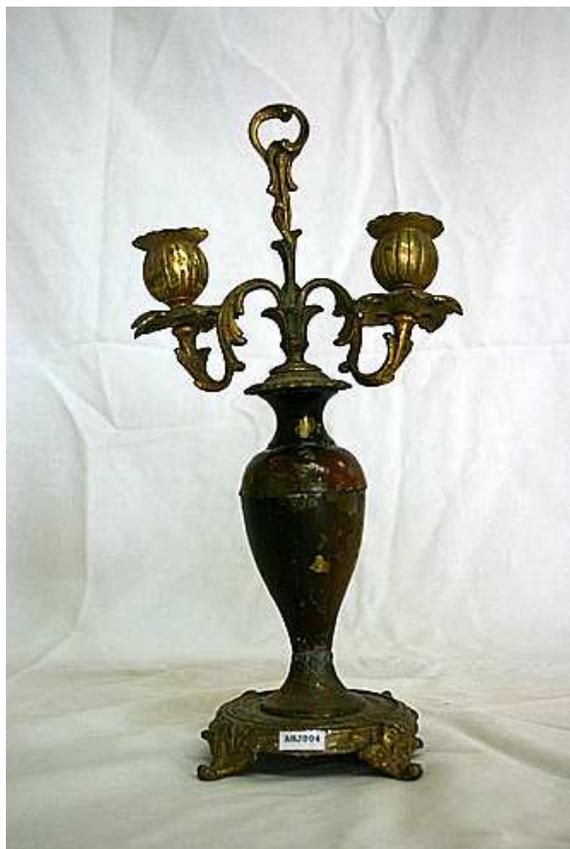
Fotografía 1

| Observación: | Sucio y manchado, con algunos puntos de corrosión verde. Esta pieza procede de la iglesia de San Felipe y Santiago; sin embargo, debido a el estado de abandono de la iglesia, la pieza se localiza en una habitación de la biblioteca municipal de Janos, bajo resguardo del Ayuntamiento local. | | |

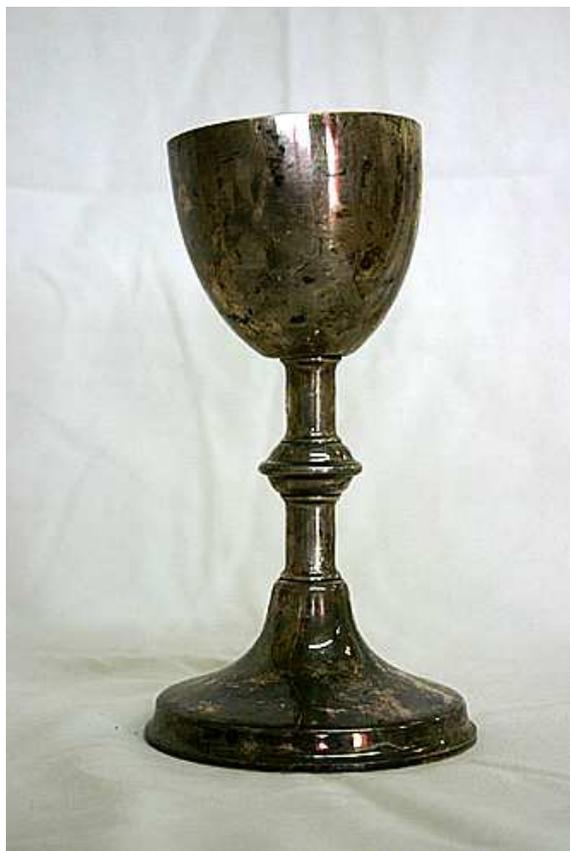
Fotografía 1

Observación: Regular estado de conservación: la base abollada. Presenta corrosión. No presenta marcas. Las piezas que lo conforman están ensambladas mediante tornillo y tuerca de plata.

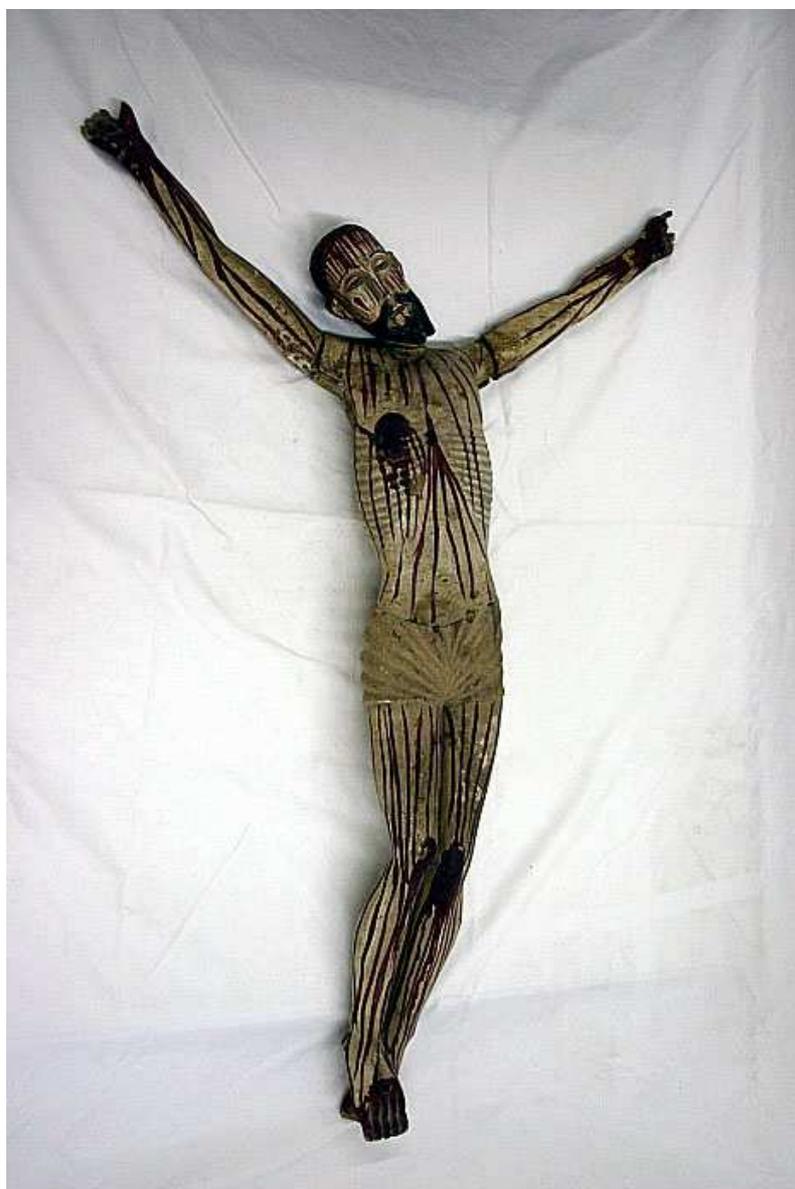
Fotografía 1

| Observación: | <p>Mal estado de conservación: la cabeza se encuentra desprendida a nivel del cuello, presenta roturas en los ensambles de los brazos y faltantes en los dedos de las manos y los pies.</p> <p>Esta pieza procede de la iglesia de San Felipe y Santiago; sin embargo, debido a el estado de abandono de la iglesia, la pieza se localiza en una habitación de la biblioteca municipal de Janos, bajo resguardo del Ayuntamiento local.</p> | | |

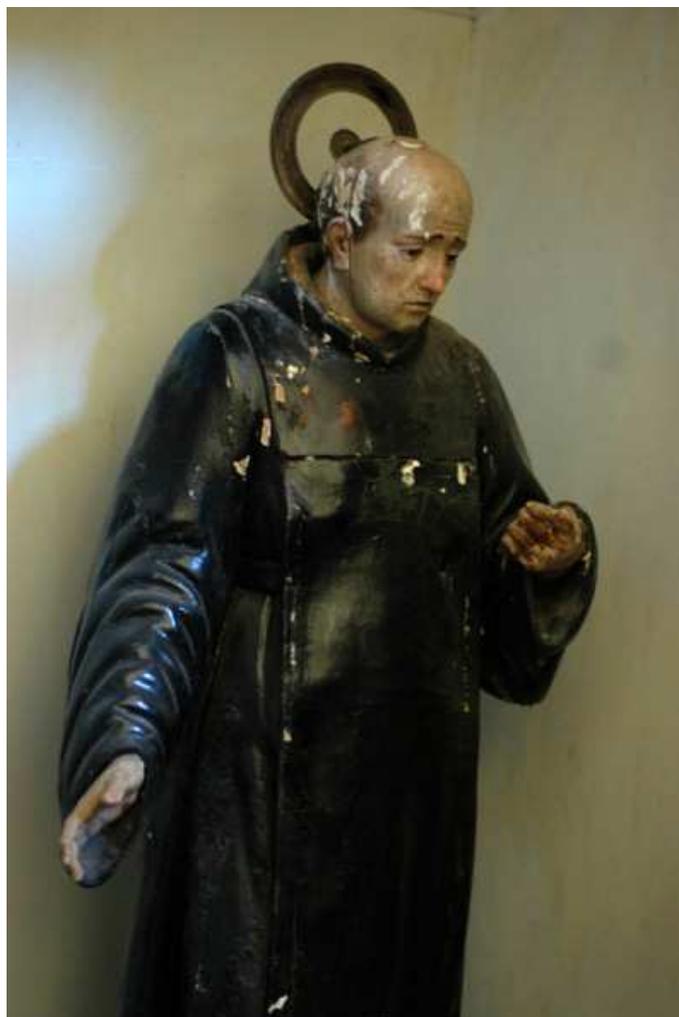
Fotografía 3

| Observación: | Mal estado de conservación: presenta grietas, especialmente en el cuello y en los brazos; faltantes y desprendimientos de policromía, especialmente en la cabeza y el hábito; además se encuentra totalmente repintada. Esta pieza procede de la iglesia de San Felipe y Santiago; sin embargo, debido al estado de abandono de la iglesia, la pieza se localiza en una habitación anexa al presbiterio de la actual parroquia de Janos. | |

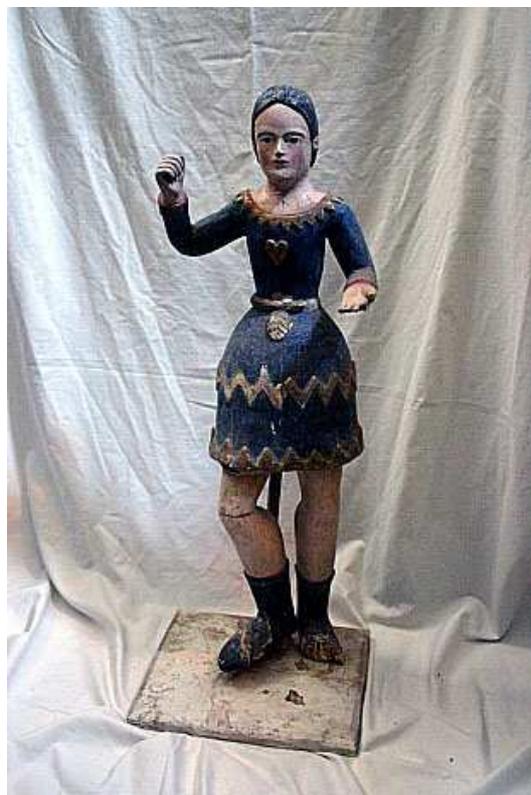
Fotografía 1

| Observación: | | Presenta faltantes en los pies, en algunos dedos y en los elementos decorativos superpuestos; rotura en la rodilla izquierda. Esta pieza procede de la iglesia de San Felipe y Santiago; sin embargo, debido al estado de abandono de la iglesia, la pieza se localiza en una habitación anexa al presbiterio de la actual parroquia de Janos. | |

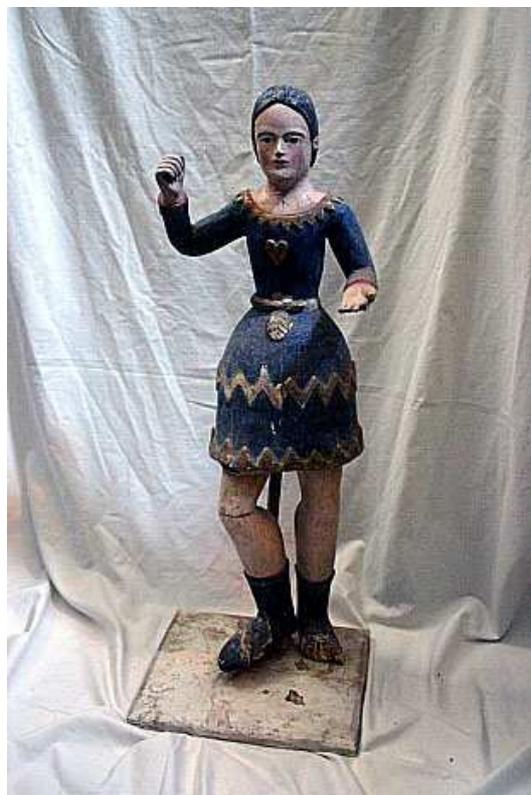
Fotografía 1

| Observación: | | Presenta faltantes en los pies, en algunos dedos y en los elementos decorativos superpuestos; rotura en la rodilla izquierda. Esta pieza procede de la iglesia de San Felipe y Santiago; sin embargo, debido al estado de abandono de la iglesia, la pieza se localiza en una habitación anexa al presbiterio de la actual parroquia de Janos. | |

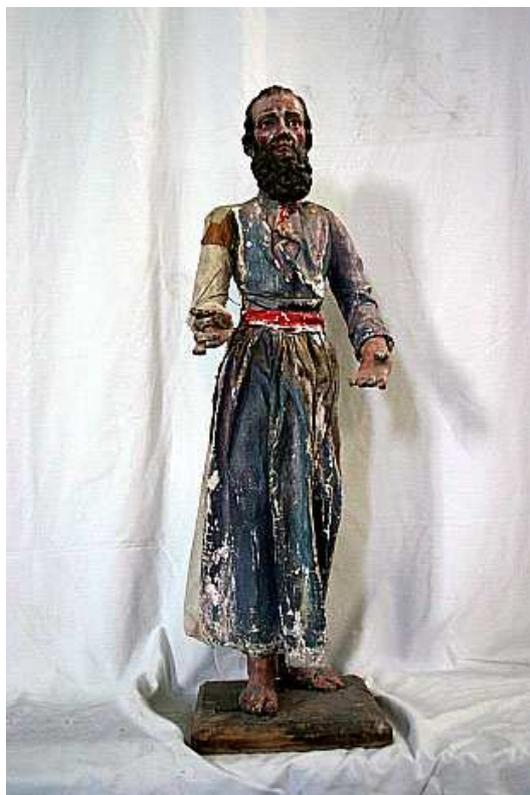
Fotografía 1

| Observación: | Mal estado de conservación: presenta roturas por la parte posterior y en el brazo derecho; la tela de algodón fue adherida a los faltantes durante alguna intervención. Presenta faltantes y desprendimientos de capa pictórica, especialmente en la túnica de lino encolado y policromado. Esta pieza procede de la iglesia de San Felipe y Santiago; sin embargo, debido al estado de abandono de la iglesia, la pieza se localiza en una habitación anexa al presbiterio de la actual parroquia de Janos. | | |

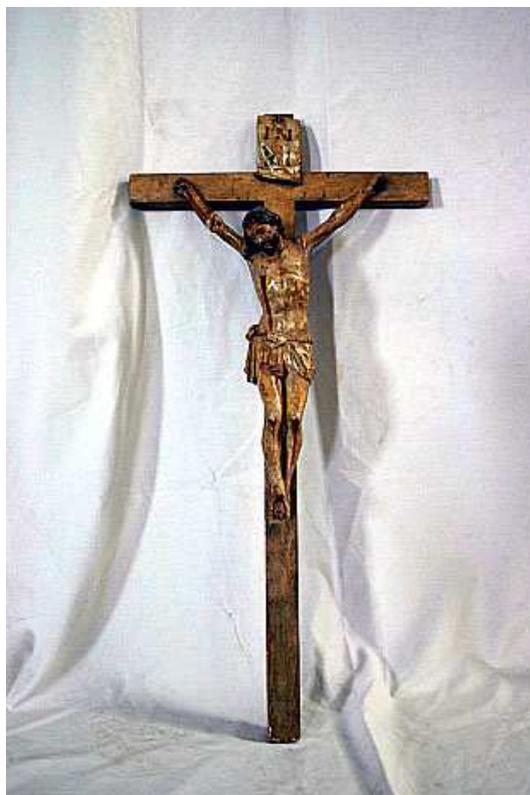
Fotografía 1

| Observación: | | Estado conservación: presenta rotura del brazo a la altura del antebrazo; además se encuentra sucio y manchado. Esta pieza procede de la iglesia de San Felipe y Santiago; sin embargo, debido al estado de abandono de la iglesia, la pieza se localiza en una habitación anexa al presbiterio de la actual parroquia de Janos. | |

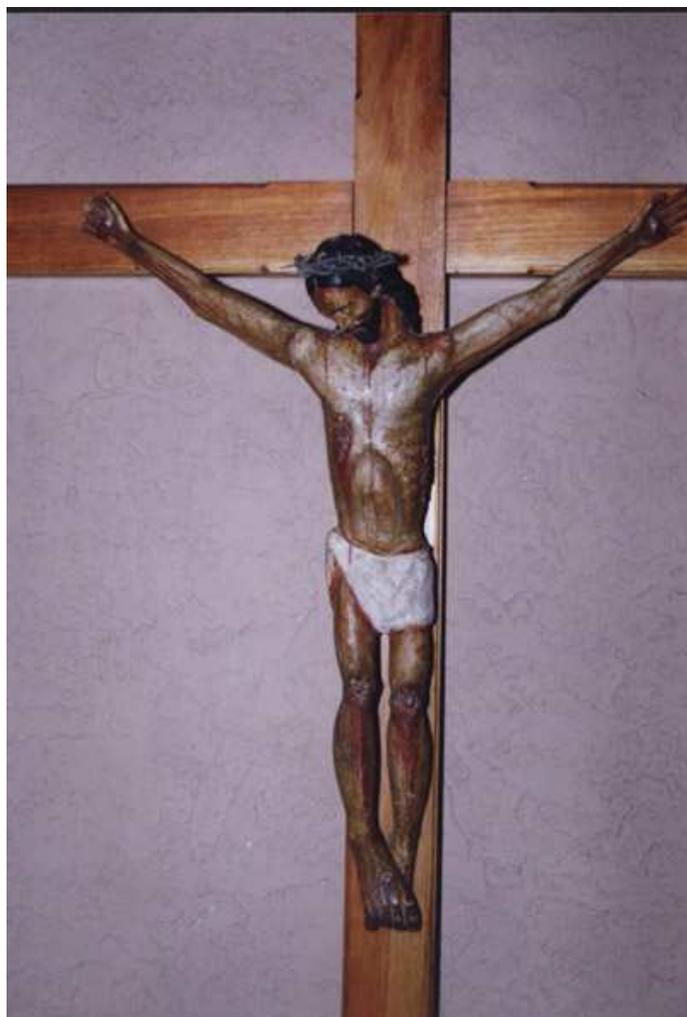
Fotografía 1

| Observación: | Presenta una rotura en el hombro derecho, la cual fue adherida en un intervención; presenta faltantes en los dedos de la mano derecha. Se encuentra sucio y manchado. Esta pieza procede de la iglesia de San Felipe y Santiago; sin embargo, debido al estado de abandono de la iglesia, la pieza se localiza en una habitación anexa al presbiterio de la actual parroquia de Janos. | | |
